VI.- RESULTADOS Y CONCLUSIONES DE LA INTERVENCIÓN ARQUEOLÓGICA

VI.-1-Valoración de la excavación arqueológica

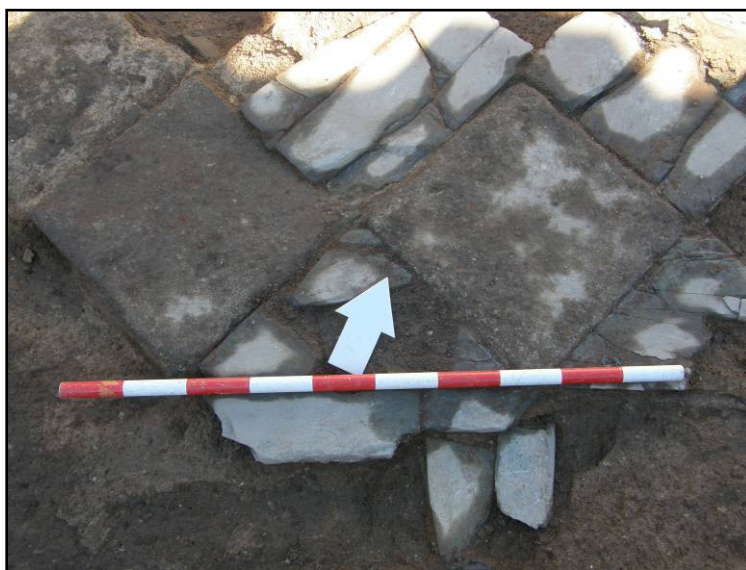
Detalle y vista general del suelo enlosado –UE 8-9- de la Galería Norte del Claustro bajo del Convento de San Vicente, construido por Juan de Nates en 1602.

Estos datos, recogidos de la documentación histórica existente, coinciden con la realidad arqueológica registrada en las diferentes campañas de excavación desarrolladas a lo largo de los años: se han documentado losas de granito y pizarra con las medidas y disposición señalada en todas las galerías del claustro descubiertas, incluida la septentrional, dentro de la parcela A, si bien el saqueo de la fábrica del convento tras su destrucción y abandono a principios del siglo XIX afectó también los suelos de estos corredores, por lo que, salvo escasas excepciones, sólo se han documentado las improntas de dichas losas sobre su base de mortero.

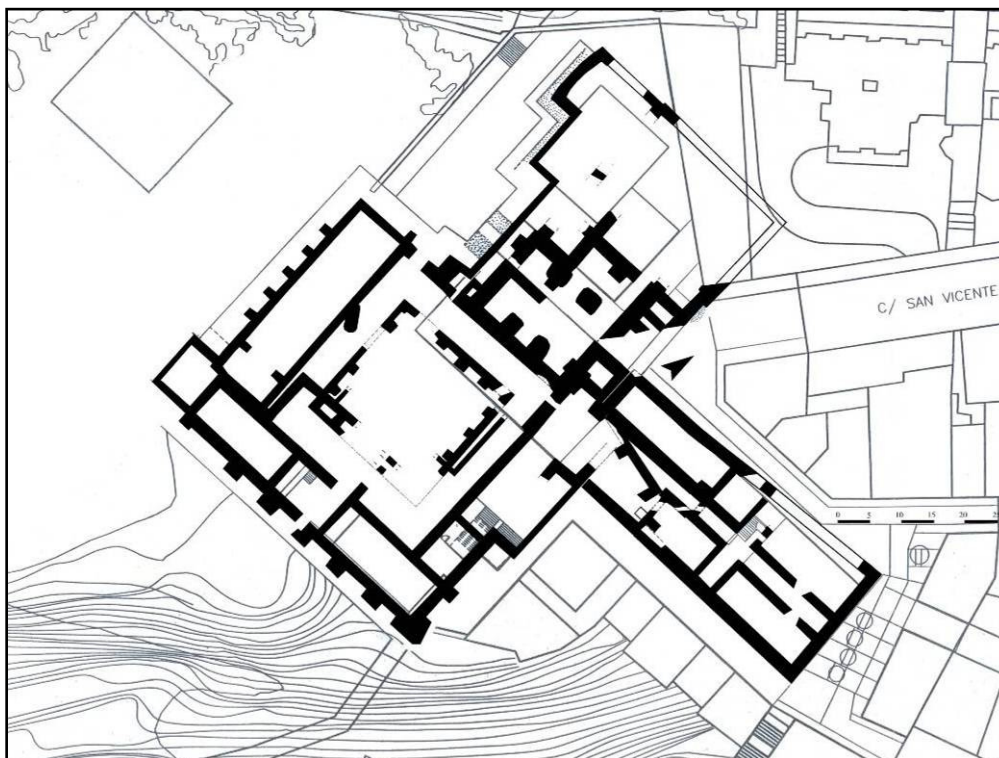
PLANTA DE LOS RESTOS CONOCIDOS DEL CONVENTO DE SAN VICENTE TRAS LA EXCAVACIÓN EN ÁREA DE LA PARCELA B1 EN MAYO-JUNIO DE 2010.

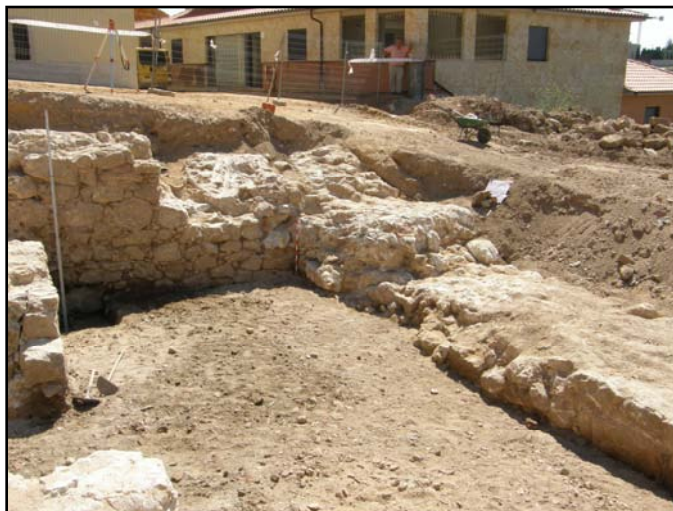
Ángulo SW excavación. Esquina de contacto de los muros UE 1 y UE 14.

Se ha confirmado en nuestra intervención la conservación de la base del muro de cierre meridional del Ala oriental, **UE 1**, cuyo alzado ha sido destruido por la afección UE 0 realizada por los promotores del proyecto antes de iniciarse los trabajos de excavación arqueológica y ya descrita. Este muro conserva su alzado en la parcela B1, que se encuentra al Oeste del solar que nos ocupa. Se define como un muro estructural del edificio por su considerable grosor ya que en su base presenta una anchura de 2,5 m. En el extremo occidental, donde la remoción ha conservado una pequeña parte de su alzado, conserva unos 2,5m del mismo hasta la roca natural, en la que se apoya y cimenta. Si bien en el resto del solar no se han excavado los niveles que se le apoyan al interior, fruto de la destrucción sufrida por el convento durante la Guerra de la Independencia, sabiendo que a una cota de unos 10 m bajo el punto cero en el extremo oriental del solar no ha aparecido la roca natural y que la media de conservación del techo del muro UE 1 es de -800 cm bajo el punto cero se podría afirmar que, posiblemente, este muro conserve, a pesar de la agresión sufrida, una media de unos 2 metros de alzado de su cimentación en su trazado dentro de la Parcela B2. Las referencias a partir de las cuales se estableció en anteriores campañas de intervención la planta del Ala Este del Convento contaban con las medidas tomadas desde el alzado del muro UE 1 de límite Sur de dicho Ala. Este alzado ha sido destruido, y ahora se ha descubierto la cimentación del muro cuya anchura, de unos 2,5 m, es muy superior a la anchura del alzado reflejado por los planos y ahora destruido, de unos 80 a 100 cm. Por ello las referencias métricas de las distancias entre dicho muro y el del cierre Norte del Ala Este se van a establecer a partir de una teorización que presupone que el alzado del muro UE 1 se encontraría centrado dentro de la ancha cimentación detectada.

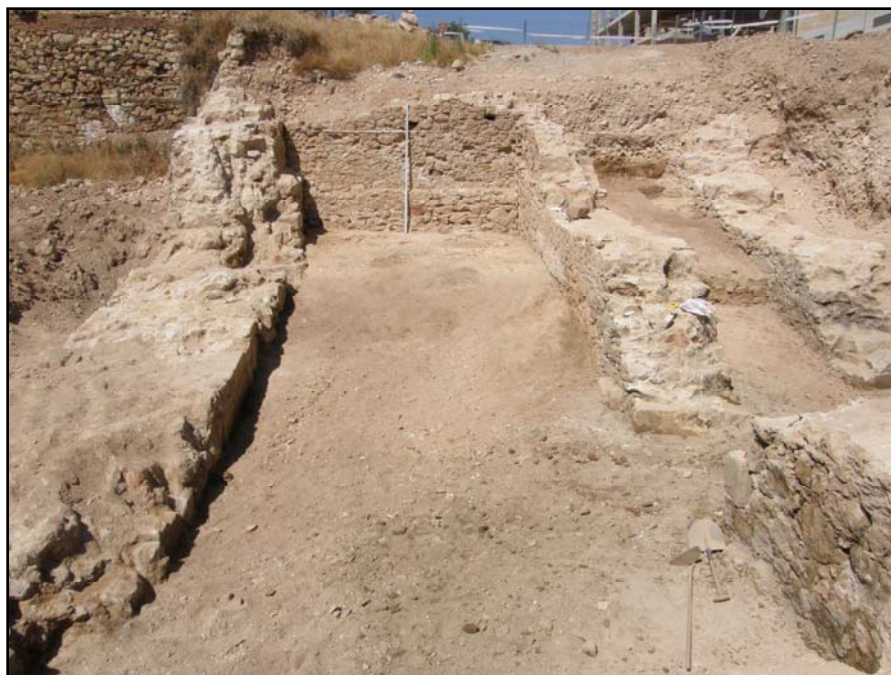
ESTANCIA A: espacio situado en el ángulo SW de la Parcela B2, de unos 4,7 m de anchura en su base, cuyos límites serían por el Sur el muro UE 1, por el Norte el muro UE 9 y por el Oeste el muro UE 8, no hallándose un límite definido en la zona oriental.

Estancia A. Vista desde el Este.

Aunque por cuestiones metodológicas del desarrollo de la excavación arqueológica se hayan distinguido las estancias orientales de la occidentales, la visión en conjunto del espacio descubierto unifica la Estancia A con la C, formando una gran sala al Sur de la Parcela B2, la Estancia B con la Estancia D, formando el estrecho pasillo interno y, posiblemente, la Estancia E con una teórica Estancia F que no se ha descubierto, al Este de la primera.

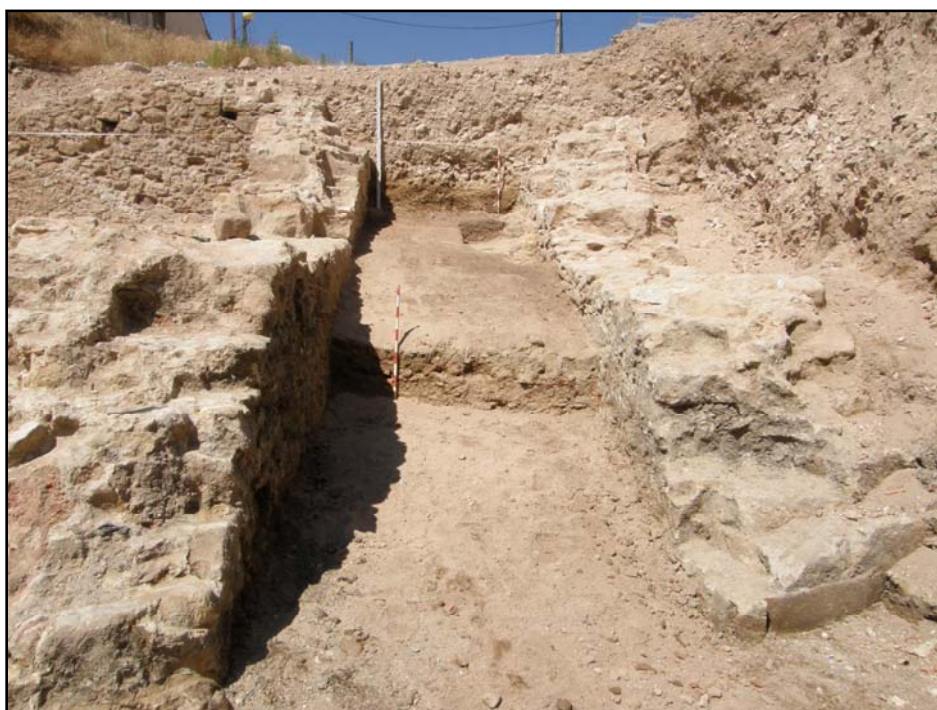
ESTANCIA B: dependencia conventual situada en la zona central de la parcela B2, en el espacio NW de la zona excavada junto al perfil W, definida por el muro UE 9 hacia el Sur y por el muro UE 10 hacia el Norte, sin límite definido hacia el Este y con el perfil Oeste de la excavación como límite en esa dirección puesto que el muro UE 8 se interrumpe en la Estancia A en su contacto con el muro UE 9. Esta estancia es más estrecha que la anterior con sólo 2,4 m de anchura, por lo que posiblemente se trate de un pasillo y no de una sala conventual.

Estancia B. Vista desde el Este.

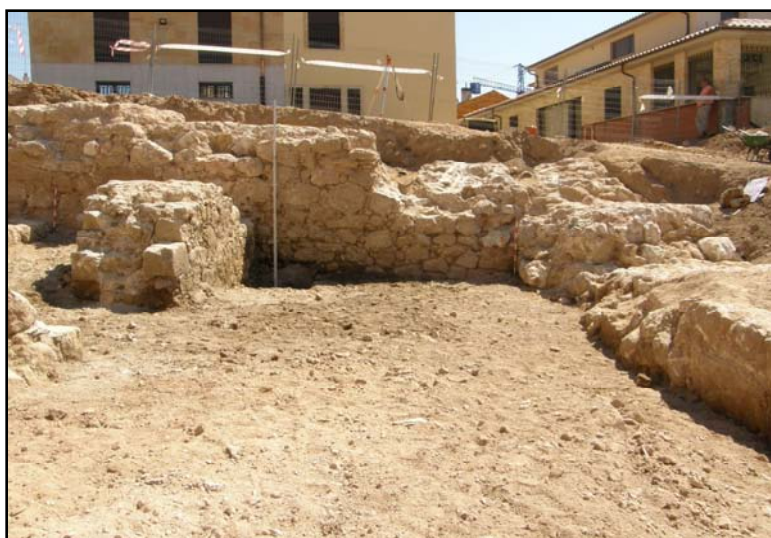
ESTANCIA C: aparece al Sureste de la excavación, delimitada al Norte por el muro UE 22, al Este por el muro UE 14 y al Sur por el muro UE 1. Esta dependencia es la gemela de la Estancia A y tiene igualmente unos 4,7 m de anchura.

Estancia C. Vista desde el Oeste.

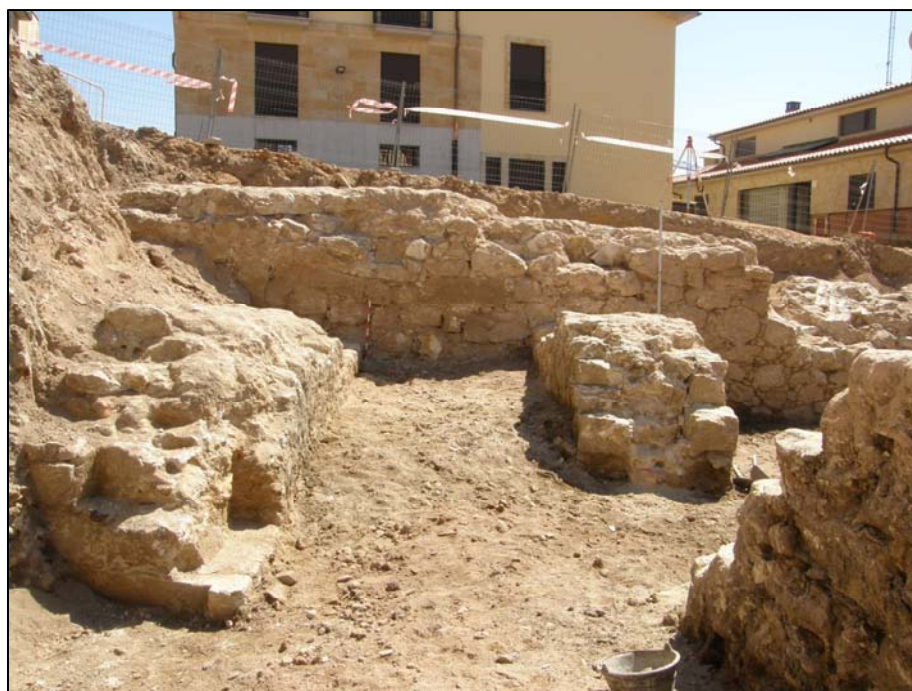
ESTANCIA D: al NE del espacio excavado, en la zona intermedia de la Parcela B2 en dirección Norte-Sur, delimitada por el muro UE 22 al Sur, por el muro UE 10b al Norte y por el muro UE 14 al Este; tiene, igual que su gemela al Oeste la Estancia B, unos 2,4 m de anchura. Más que una estancia parece, como la Estancia B, un pasillo.

Estancia D. Vista desde el Oeste.

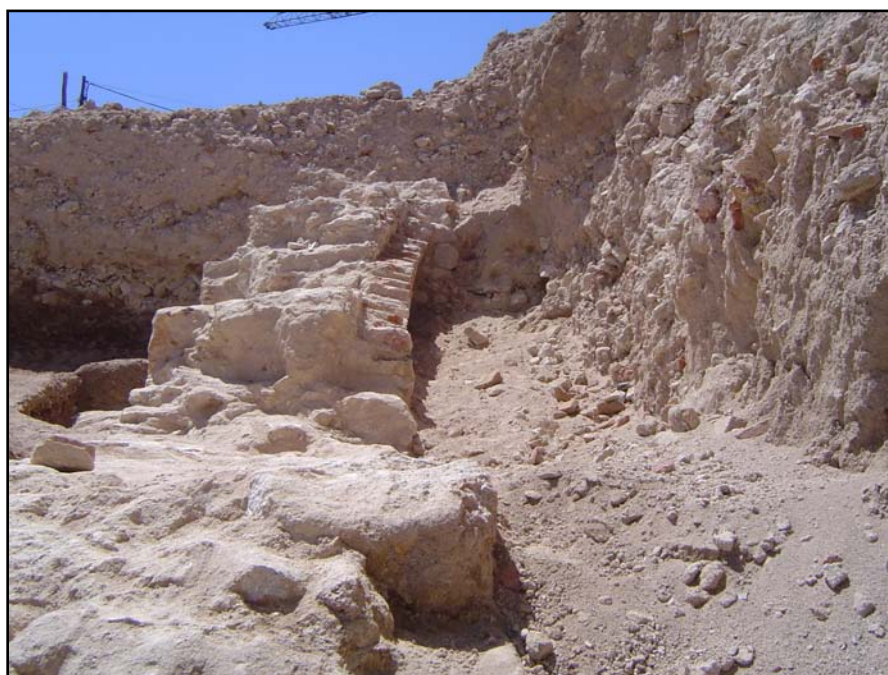
ESTANCIA E: situada en el límite NW del espacio abierto, sólo se ha descubierto 1m de anchura de la misma en zona más occidental puesto que se encuentra bajo el escalón que se ha respetado en la franja Norte de la excavación por cuestiones de seguridad. Está delimitada al Sur por el muro UE 10 y, de no aparecer otros tabiques internos, su límite septentrional puede ser el muro de cierre Norte del Ala Este del convento cuya traza no hemos descubierto en la presente intervención. Tomando como referencia las medidas de este muro documentadas en los informes de anteriores campañas arqueológicas, esta estancia tiene en su límite occidental unos 7,5 m de anchura. Apoyándose en el muro UE 10 se ha descubierto el arranque de una bóveda de cañón de ladrillos de barro cocido y enfoscada con mortero en su interior que cubre el techo de esta sala septentrional.

Estancia E. Vista desde el Este.

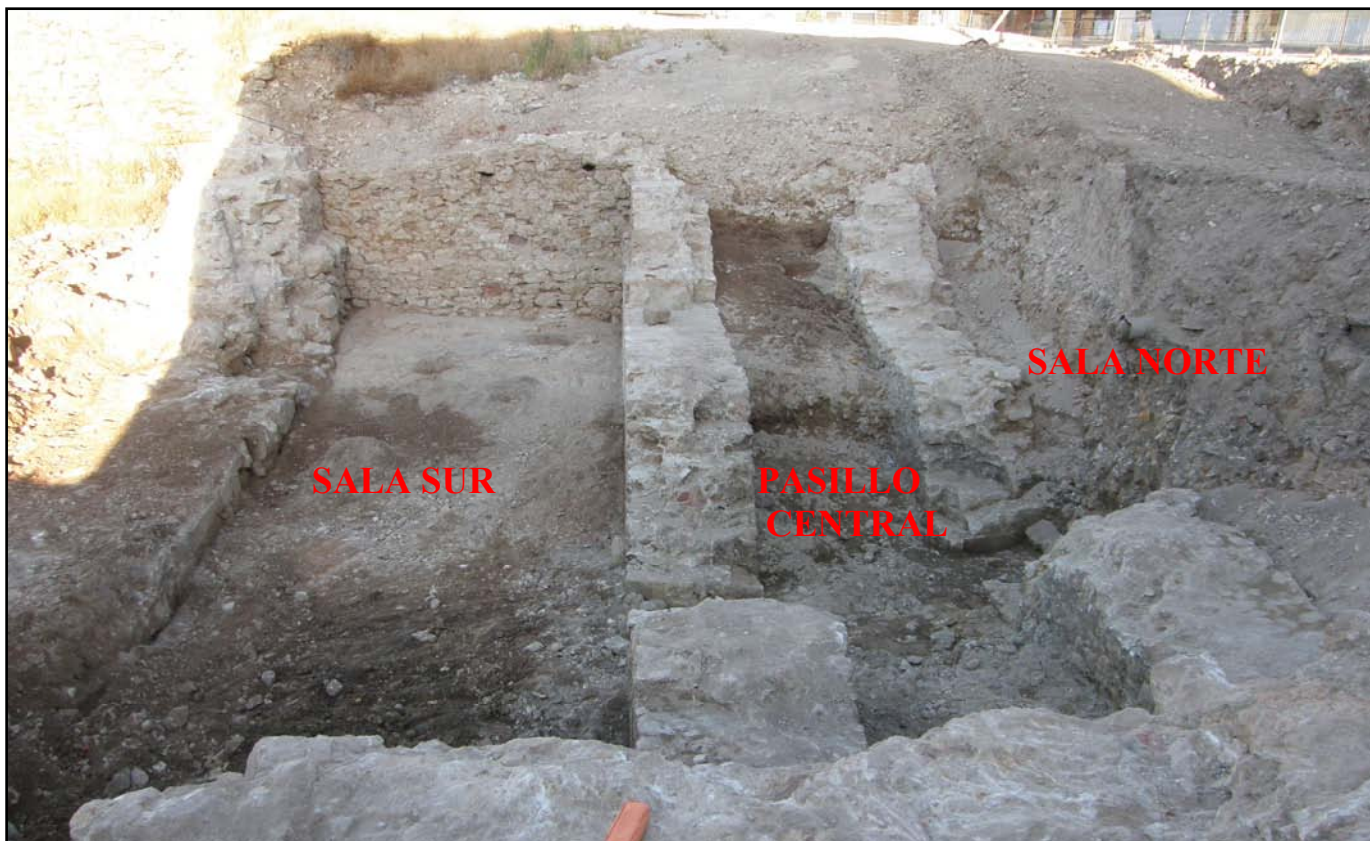
**Vista general del extremo oriental del Ala Este del Convento desde el muro UE 14.
Pasillo central distribuidor y dependencias laterales.**

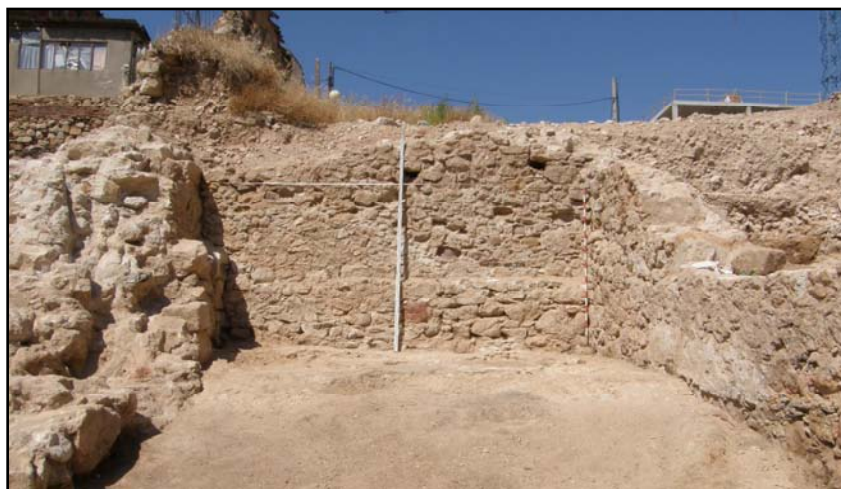
Estancia A. Muro UE 8 al fondo.

El muro UE 8, cuyo techo aparece a unos 40 cm bajo la superficie del solar en el ángulo SW de la parcela, presenta una traza Norte-Sur, sirviendo de límite occidental a la gran sala meridional detectada en la parcela. Contacta con la UE 1 formando la esquina SW de la parcela y con la UE 9 al Norte, formando la esquina NW de la Estancia A. Se trata de un muro cuya fábrica es de mampostería de arenisca local, fundamentalmente, y piedra franca trabada con mortero y si bien no se conoce su anchura total por hallarse parcialmente fuera del área investigada, parece tratarse de un tabique interno del edificio, ya que presenta menor solidez que el resto de muros documentados. Tiene una longitud total de 4,7 m y su alzado máximo conservado es de 3 m. Presenta un pequeño ensanche posiblemente relacionado con su propia cimentación, de entre 10 y 18 cm, tipo zócalo y está cajeadado y apoyado directamente en la roca natural que en esta zona occidental aparece mucho más alta que en la zona oriental.

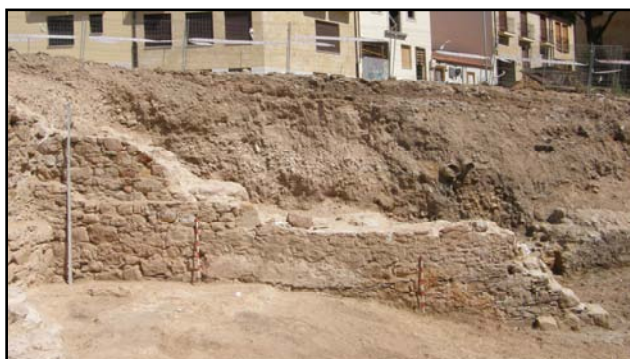
Muro UE 9. Paramento Sur.

El muro **UE 9** aparece bajo el nivel de saqueo UE 3, perpendicular al muro UE 8 y paralelo al muro UE 1, unos 4,7 m hacia el Norte del límite interior de éste con aproximadamente 1,4 m de anchura y 9,8 m de longitud total conservada, que se adentra en el solar hacia el Este. Presenta fábrica de mampostería trabada con mortero de cal de arenisca local y algunos sillares de arenisca franca en su remate hacia el Este y discurre paralelo al muro UE 1. Su techo se ha detectado entre 80 y 90 cm bajo la superficie en el extremo Oeste del solar (-470 cm bajo cota cero), si bien su techo de conservación va descendiendo hacia el Este, al igual que el suelo natural y que toda la estratigrafía detectada en la parcela. Este descenso en la cota del techo de conservación del muro se detiene a unos 3,5 m del límite Oeste del mismo desde donde durante unos 5 m se mantiene muy horizontal hasta su límite Este (cota -680/-695 cm). Conserva una media de 2,5 m de alzado en su extremo Oeste y en el resto de su traza conserva entre 1 y 1,7 m de altura. Apoya directamente sobre la roca natural, en la que aparece una zanja de cimentación del cajeadado excavado para insertar el muro-UE 9b-.

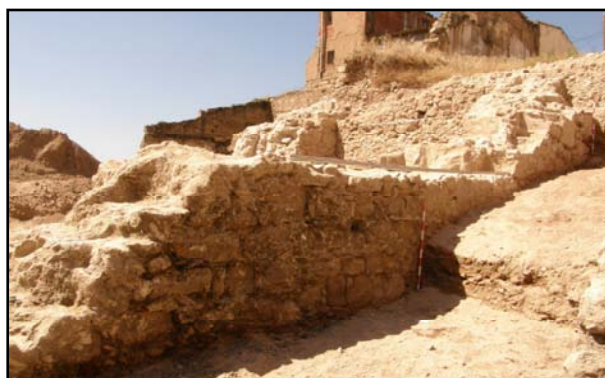
Muro UE 9. Paramento Norte.

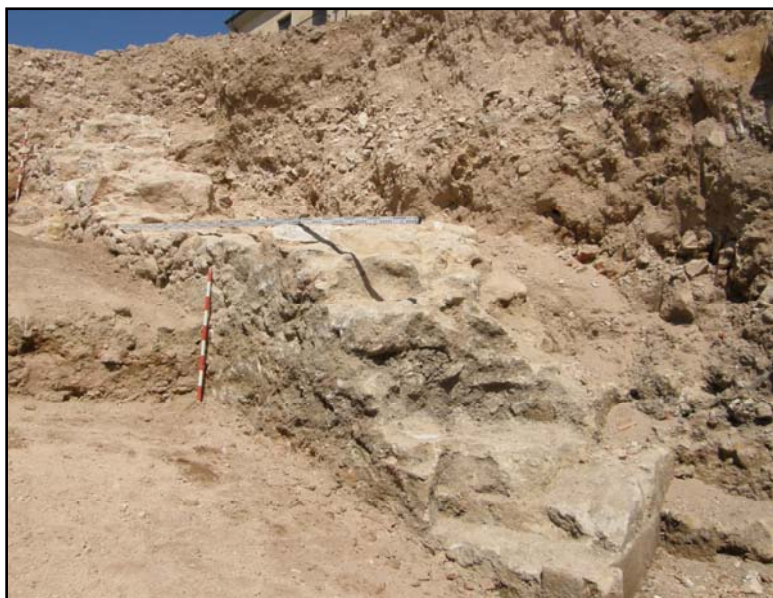
Muro UE 10. Paramento Sur.

El muro **UE 10** es una otra estructura muraria conventual de mampostería de arenisca local trabada con mortero y algunos sillares de arenisca franca en la zona de remate al Este; aparece al Norte del muro UE 9, paralelo a éste, es decir, con traza Este-Oeste, delimitando el espacio del pasillo interior en su zona más occidental. En la zona Oeste aparece a una cota de -465 cm, donde conserva unos 150 cm de alzado ya que apoya directamente sobre la roca natural que en este punto NW de la sala B/pasillo aparece en su cota más alta descubierta del solar (-621 cm bajo el punto cero). Tiene 1,4 m de anchura y una longitud de 8 m. Aparece en el límite Norte de la zona excavada, y el escalón de seguridad que se ha respetado prácticamente se adosa al muro por su cara septentrional. Al igual que el muro UE 9 presenta un techo de conservación que desciende hacia el Este hasta que, a unos 3,5 m del límite Oeste, se mantiene horizontal, a una cota aproximada de -690 a -710 cm bajo el punto cero. El perfil de este muro es muy similar al de la UE 9, lo cual demuestra que el proceso de destrucción, saqueo y depredación de sus respectivas fábricas ha sido paralelo y semejante. En este caso sólo se ha observado su alzado hasta el techo natural en el extremo occidental, donde se ha excavado el sondeo 2 descubriendo la roca natural. En esta zona el muro conserva entre 1,2 y 1,5 m de alzado. En el resto de su trazado se ha descubierto una altura conservada de entre 50 y 140 cm, pero sin haberse excavado totalmente los niveles que cubren la roca natural, por lo que este alzado es mayor.

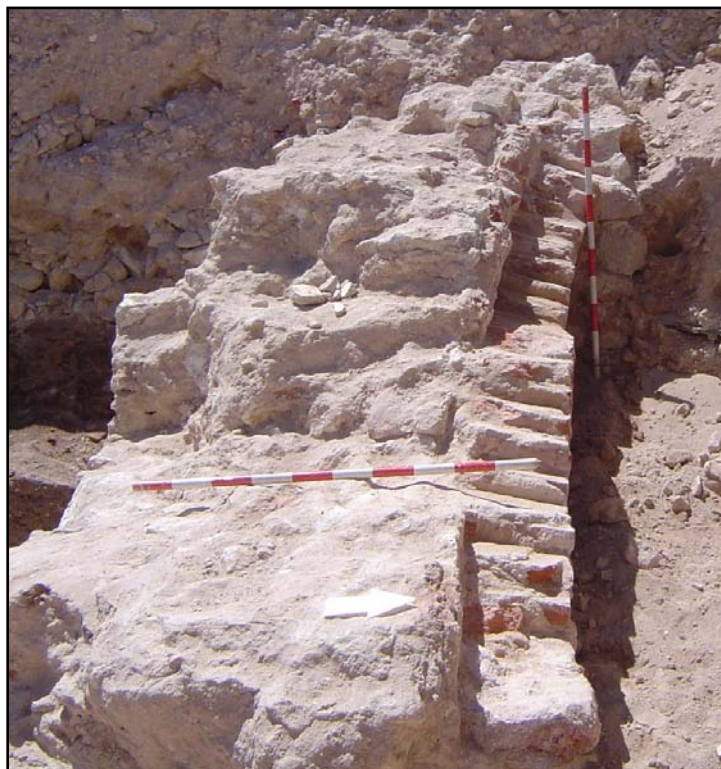
Muro UE 10 y arranque de la bóveda UE 29

Este muro presenta en su cara Norte un zócalo sobre el que se apoya la UE 29, que se define como una estructura de cubierta abovedada de ladrillos trabados con mortero de cal. Está formada por un murete de ladrillos de 25 x 14 x 5 cm trabados entre sí con mortero de cal que se adosan al muro UE 10 y que se van superponiendo a los inferiores alejándose del muro a medida que se sube en altura, de manera que va quedando un espacio entre los ladrillos y el paramento del muro UE 10. Este espacio aparece relleno con ladrillos de menor tamaño y cascotes de piedra con mortero, creando un perfil curvo con los ladrillos; este trazado curvo forma una bóveda de cañón que sirve de techo a la Estancia E, revocada al interior por enfoscado. El techo conservado de dicha bóveda de ladrillo se encuentra a una cota de -490 cm bajo el punto cero y su arranque, según el escaso tramo descubierto, se encontraría entre la cota -600 y la -620, apoyado sobre el zócalo que el muro UE 10 presenta en su cara Norte para tal efecto. Esta bóveda aparece rota en su parte superior, cubierta por el nivel de saqueo conventual UE 3. Desconocemos la altura total de la bóveda porque no se ha excavado en su interior ya que se encuentra bajo el escalón de seguridad respetado en la franja Norte de la Parcela.

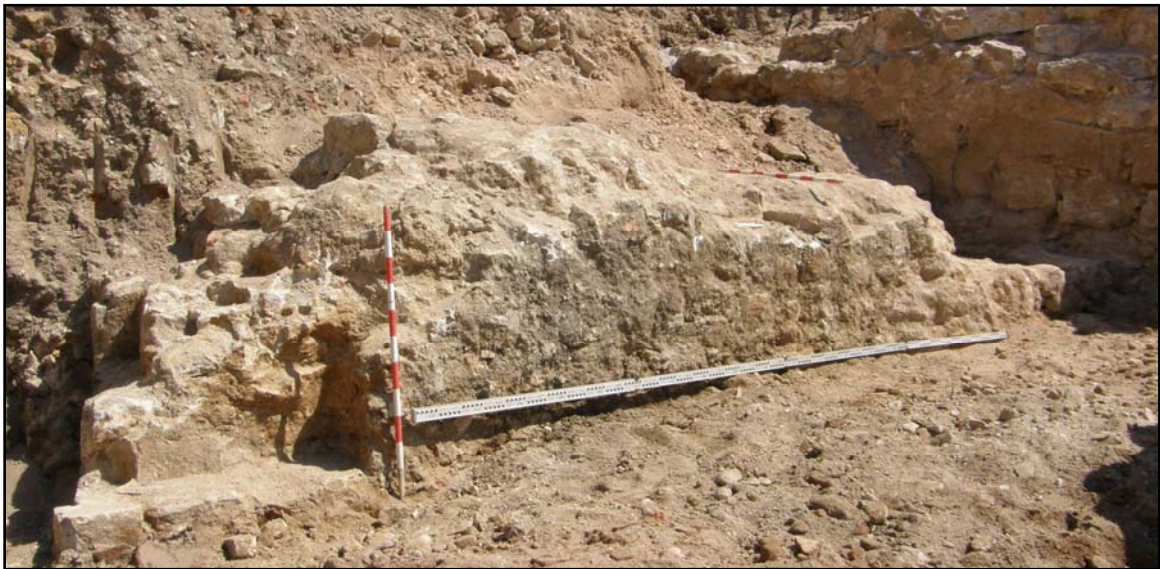
Muro UE 10b. Paramento Sur.

La UE 10b es un muro del Convento de mampostería de arenisca local trabado con mortero de cal con dirección Este –Oeste. Tiene 6,8 m de longitud y 1,4 m de anchura y es la continuación hacia el Este del muro UE 10. Se imbrica con el muro UE 14 de cierre Este del Ala oriental del convento y hacia el Oeste aparece rematado por una serie de sillares de piedra franca. Aparece a una cota de -720 a -740 cm, con un perfil de conservación muy horizontal hasta un pequeño descenso en su cota de conservación en la zona de contacto con el muro UE 14 (cota -790 cm aproximadamente). Se han descubierto entre 50 y 150 cm de su alzado pero presumiblemente conserve un alzado bastante mayor hacia el Este ya que en este punto la roca natural profundiza mucho, aunque no se han excavado los niveles que la cubren. La estratigrafía hacia el Norte de este muro se desconoce por el escalón de seguridad que permanece sin ser excavado.

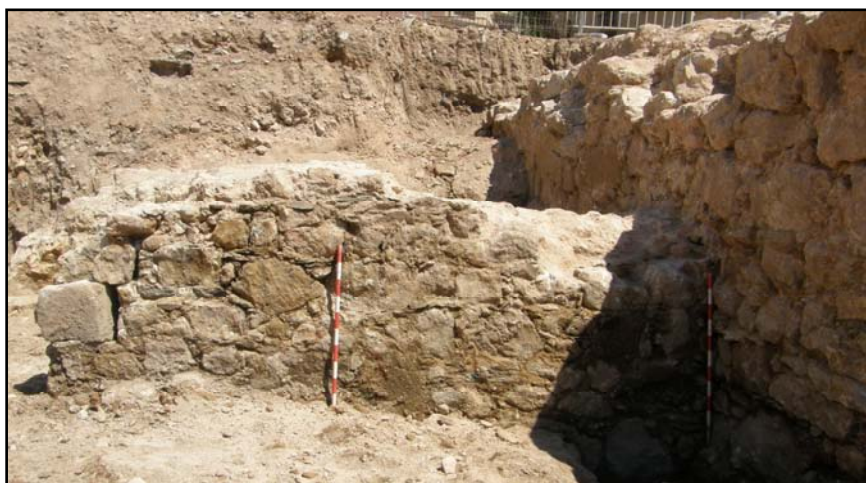
Muro UE 22. Paramento Sur.

La **UE 22** es la continuación del muro UE 9 en la zona oriental del solar. Se trata de un muro de mampostería con traza Este-Oeste, trabada con mortero de cal de piedra arenisca local y algunas pizarras, rematado en su zona occidental con algunos sillares de arenisca franca y que en la zona Este contacta con el muro UE 14, al que se imbrica. Tiene una anchura de 1,4 m y una longitud conservada de 4,3 m. Desconocemos su alzado total conservado puesto que no se ha excavado al exterior de sus paramentos hasta la roca natural, pero se ha descubierto un alzado de entre 1 y 1,7 m. Su cota más alta de conservación localizada en la zona occidental del muro estaría a -740 cm bajo el punto cero, frente a los -770 cm de cota en la zona oriental de contacto con la UE 14 y los -810 en el límite occidental donde el muro se interrumpe. Según la profundidad alcanzada en el sondeo 3, realizado en su paramento Sur de -990 cm, se conserva en esta zona al menos 2,5 m de su alzado.

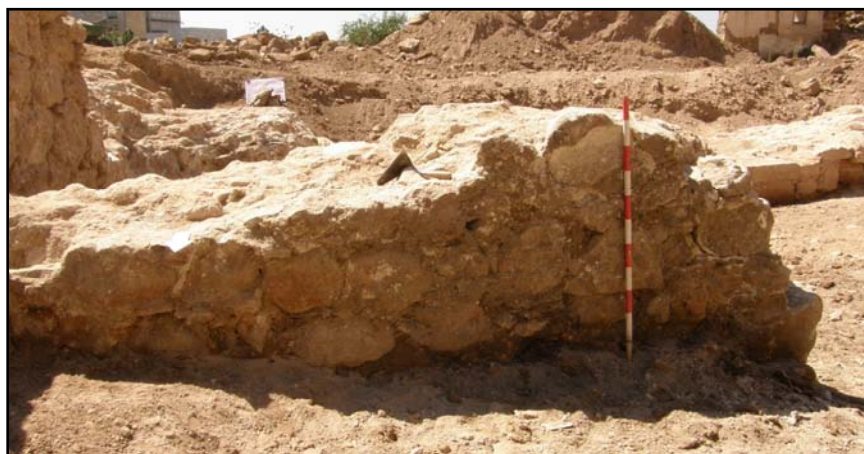
Muro UE 22. Paramento Norte.

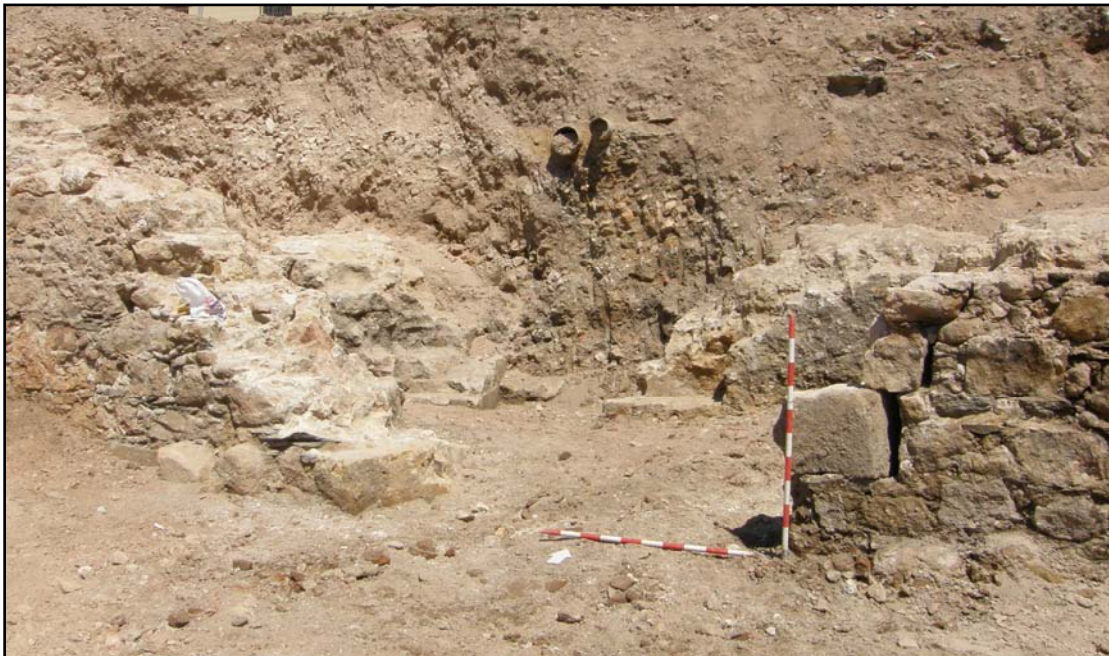
Umbral UE 28 desde el interior de la Sala Sur.

Entre los muros UE 9 y UE 22, abierto hacia el Sur, aparece un posible umbral abocinado, la **UE 28**, que da acceso a las Estancias A y C (Sala Meridional) desde el teórico pasillo central (Estancias B-D). Si bien el muro UE 9 remata al Este en un sillar oblicuo que se conserva a una cota de -855 cm, el muro UE 22 no presenta dicho sillar porque aparece peor conservado en su remate occidental, pero sí se observa el cambio de mampostería a sillarejo o sillería en la zona Oeste de dicho muro. La abertura entre los extremos conservados de dichos muros es de 2,3 m en la zona más ancha hacia el Sur y de 1,8 en la zona más estrecha hacia el Norte, sin olvidar que faltaría un sillar de remate en el muro UE 22. Este umbral se abre a una distancia de unos 5 m del muro de límite oriental de la Portería del convento.

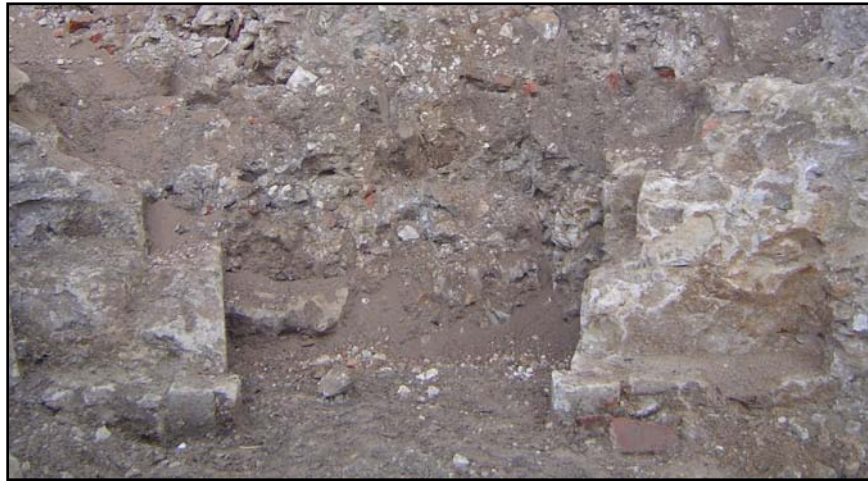
Umbral UE 21.

Los muros UEs 10 y 10b tampoco llegan a contactar. Ambos rematan con sendos sillares oblicuos que se abren hacia el Norte, creando un espacio abocinado que forma un umbral (UE 21). Los sillares de remate presentan un saliente cuadrado en el extremo Sur interno para la inserción del mecanismo de una puerta e incluso restos de hierro de algún anclaje de la misma adheridos. En la parte más cerrada del umbral los sillares se encuentran a una distancia de 1,3 m, y en la zona más abierta de 2 m. Estos sillares aparecen a una cota de -865 cm bajo el punto cero. Los muros, de mampostería, rematan con sillería en la zona próxima al umbral. Este umbral comunica el pasillo central (Estancias B y D) con la sala abovedada septentrional (Estancias E y ¿F?) y se abre a una distancia de unos 6,4 m desde el límite oriental del ala Este.

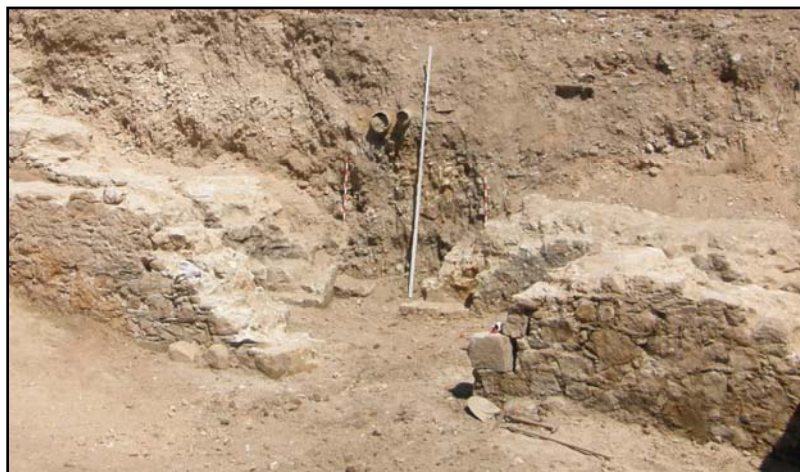
Perspectiva de los umbrales UEs 28 y 21 desde la Sala Sur.

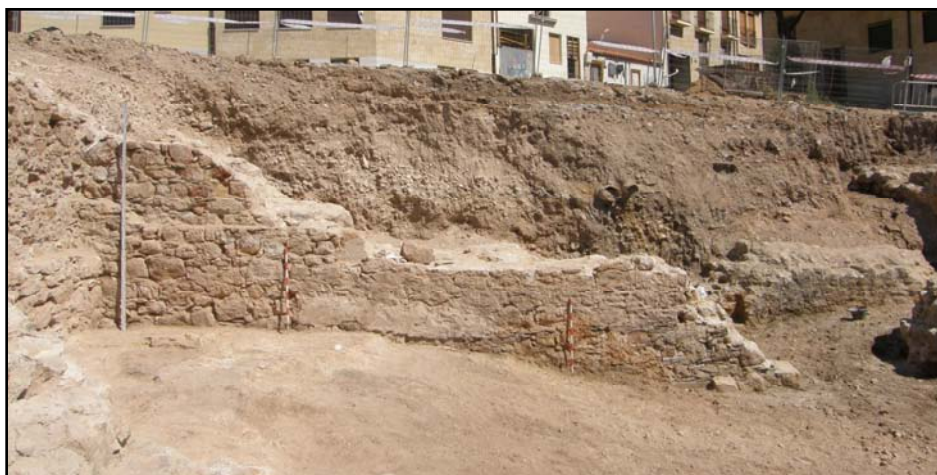
Perspectiva del descenso del terreno natural y adaptación de los muros conventuales a la topografía geológica

dependencias conventuales se hayan adaptado igualmente al relieve geológico de la zona, por lo que proponemos la posibilidad de que en estas salas existiesen **suelos escalonados** para salvar el desnivel.

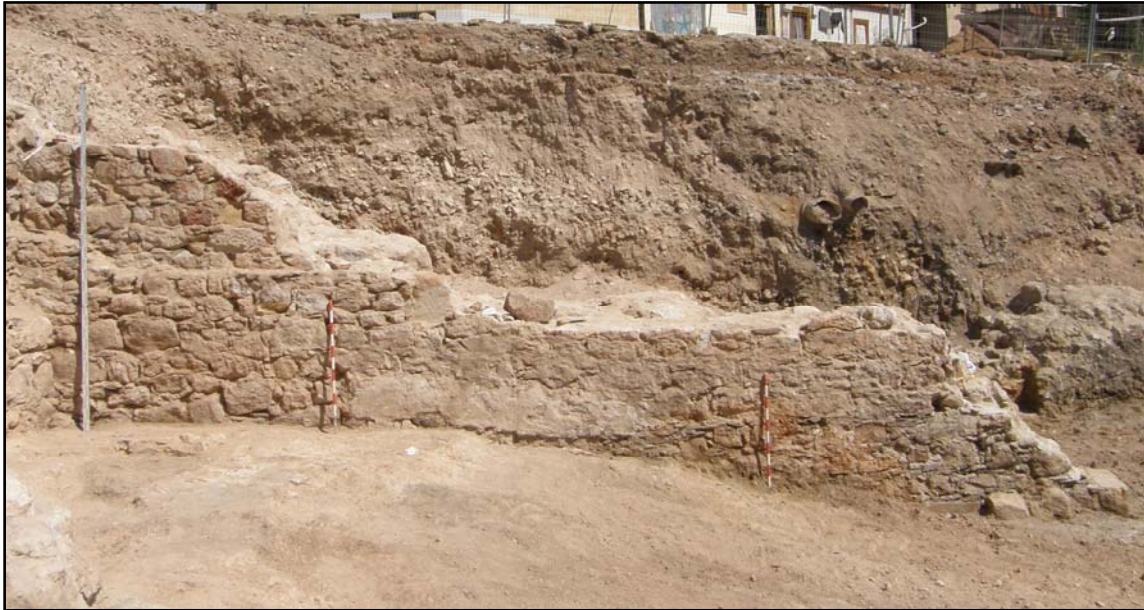
Perspectiva del muro UE 9 con restos del enfoscado conservado en su paramente Sur.

Este hecho se ve corroborado por la disposición del enfoscado conservado *in situ* en la parte baja del paramento Sur del muro UE 9 donde este enfoscado, de 2,5 m de longitud por 50 cm de altura, remataría, muy cerca del terreno natural (cota del S.N. en este punto -769 a -800 cm). El remate inferior de este enfoscado podría indicar una cota de suelo de esta Estancia A (entre **-755 y -781 cm bajo el punto cero**), ya que las paredes sólo suelen estar enfoscadas por encima de los suelos, nunca bajo los mismos. La conservación en este caso del enfoscado hasta contactar casi con el terreno natural implicaría por tanto que los suelos conventuales en esta zona se apoyaban prácticamente sobre la roca madre. El enfoscado descrito se adapta a la caída del terreno en el tramo conservado de 2,5 m, mostrando tres alturas diferentes de remate inferior. La base de dicho enfoscado se encuentra a -755 cm en la línea superior al Oeste, a -762 cm en la línea media y a -781 cm en la zona inferior, al Este. Estos puntos se encuentran, además, por debajo de la cota del suelo natural aparecido en la zona más occidental de la Estancia A, que aparece a -745/-755 cm. Todos estos datos nos permiten emitir la hipótesis de que los suelos interiores de la zona oriental del Ala Este

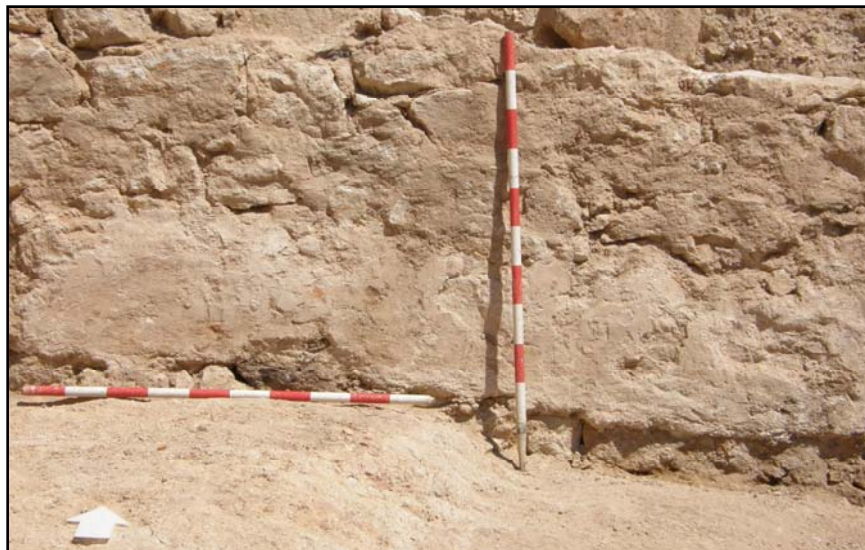
Detalle del enfoscado.

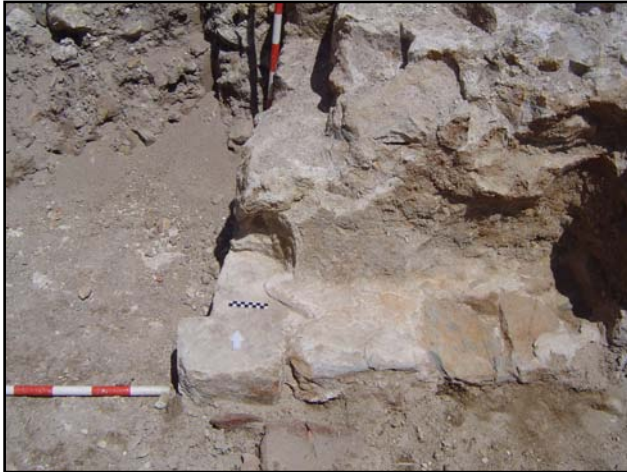
UE 30. Suelo sobre umbral UE 21.

y **-865** cm bajo el punto cero, y la cota del sillar de remate del muro UE 9, en el umbral Sur UE 28 es de **-855 cm**. Se han hallado sobre el sillar oblicuo de remate del muro UE 10b los restos de unas pizarras y baldosas de barro cocido, la **UE 30**, que podrían responder a la parte de un suelo que se adaptaría al remate de los muros y el umbral. Estas baldosas aparecen a una cota de **-864 a -866** cm bajo el punto cero.

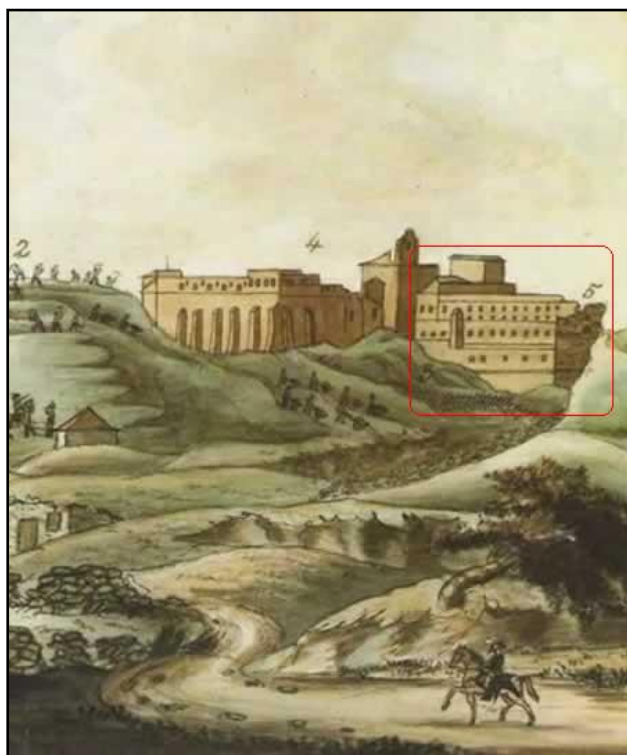
Una de las principales conclusiones obtenidas en esta intervención es que **todas las estructuras y niveles hallados en la Parcela B2 del Cerro de San Vicente se adaptan perfectamente a la topografía del terreno**, comprobándose que los muros cimentan sobre la roca, ajustándose a la pronunciada caída de ésta hacia el E y SE. También los niveles de saqueo siguen este buzamiento, haciendo desaparecer, al menos hasta la cota investigada, cualquier vestigio de suelos del convento. Estos suelos, según lo argumentado anteriormente, también parecen haberse adaptado a la topografía descendente de la zona, salvando el desnivel con pavimentos escalonados en el interior de las salas. Los grabados históricos que representan el Ala Este del Convento de San Vicente ya nos muestran un edificio rectangular adosado al Claustro por el Este que se adapta perfectamente al terreno natural que desciende por la ladera oriental del Cerro.

El Fuerte de San Vicente en la acuarela de William Davenport, del regimiento 52. Obsérvese la adaptación al terreno natural del Ala Este del convento.
