ACUERDO de 5 de mayo de 2023, del Pleno del Ayuntamiento de Salamanca, por el que se aprueba definitivamente la modificación n.º 22 del Plan General de Ordenación Urbana, en el ámbito de la parcela del Convento de la Anunciación (Las Úrsulas), cuyo promotor es la fundación Las Edades del Hombre. Expte.: 1/2020/MDPG.

Modificación puntual Núm. 22 del Plan General de Ordenación Urbana de Salamanca en el ámbito de la parcela del Convento de la Anunciación (Las Úrsulas)

FASE: SOLICITUD DE APROBACIÓN DEFINITIVA
MUNICIPIO: SALAMANCA
EXPEDIENTE: 1/2020/MDPG

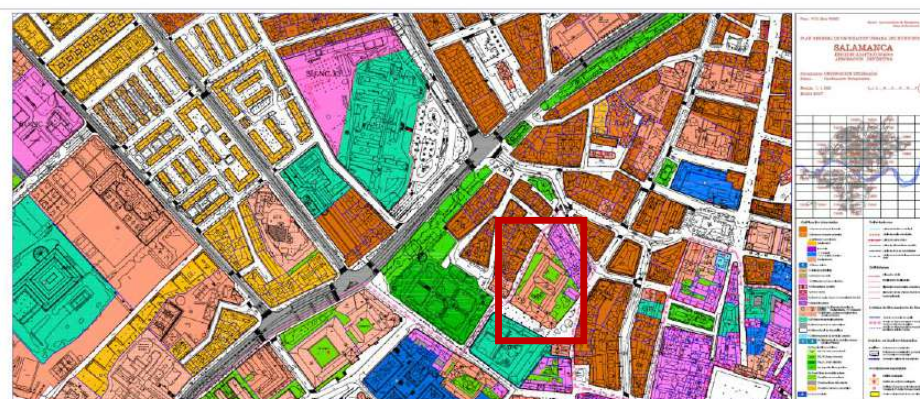
Situación de la parcela sobre el 7-OD. Plano de ordenación detallada – Calificación urbanística. Fuente: PGOU 2007.

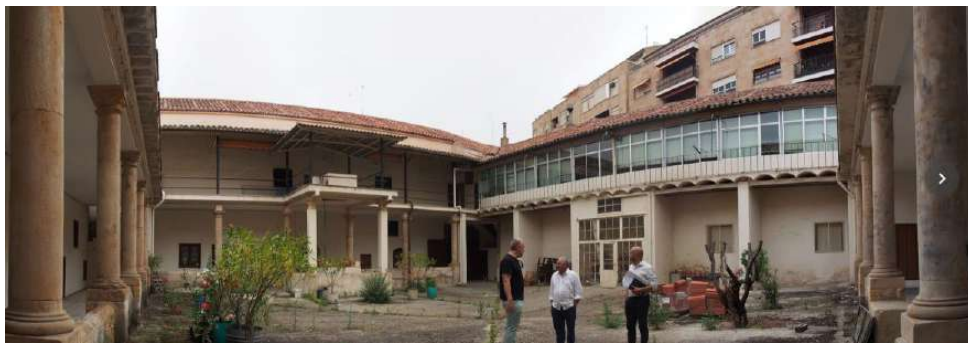
La noticia del incendio se da como probable, lo cierto es que la construcción de la panda norte de este claustro es una construcción moderna, realizada en el siglo XX, lo que se aprecia con solo ver la imagen, dadas las características constructivas y los materiales empleados.

Claustro norte del convento de las Úrsulas

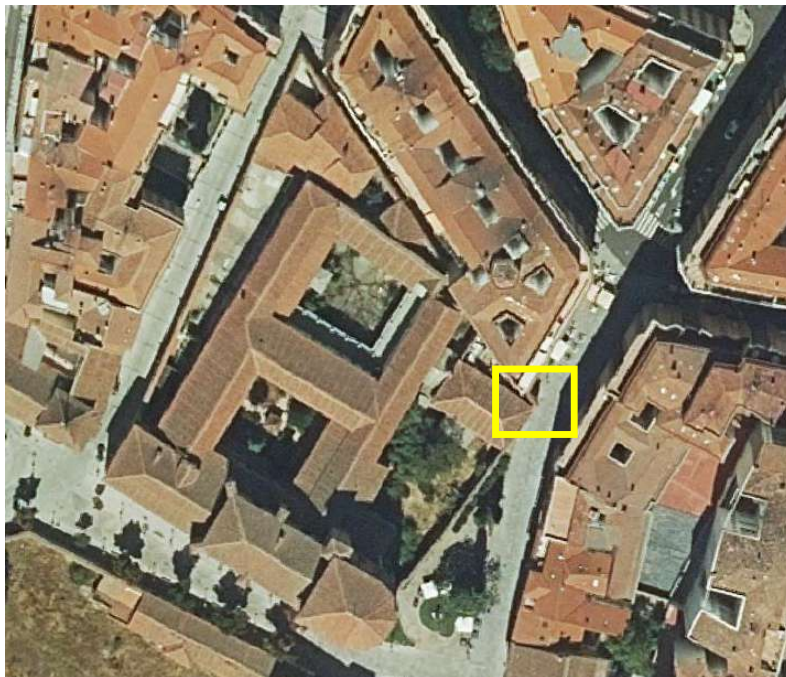
Ortofoto de la zona, destacando el extremo corregido en los planos. PNOA.

El límite entre las dos parcelas objeto de cambios en esta modificación puntual partía del error de la base catastral que ya ha sido comunicado a este organismo. Por otro lado, era también un error puntual la delimitación de la parcela 5686605TL7358F0001YR tal y como aparece en los planos del PGOU. El cierre pétreo de esta parcela en su extremo noreste está claramente consolidado y la esta modificación puntual tan solo trata de reconocer esta realidad.

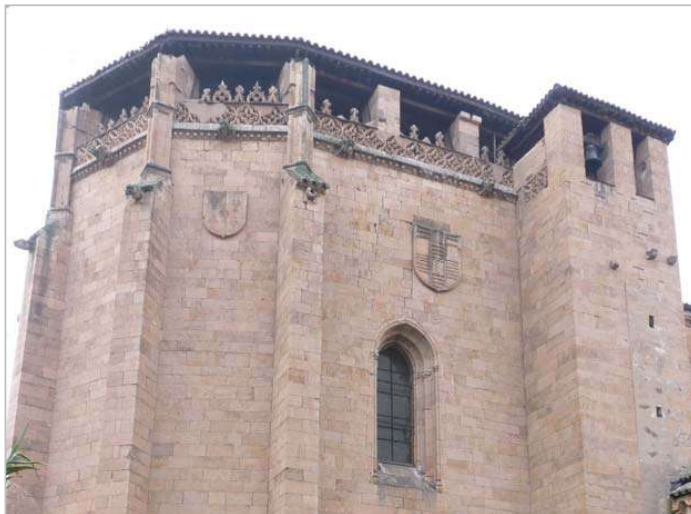
Fig. 7.- Fotografía del ábside de la iglesia donde se ve claramente cómo la cubierta se desarrolla por encima de la crestería y descansa sobre los pináculos cortados en altura.

En algún momento antes de finales del XVII se debió de modificar la cubierta de la cabecera, subiéndola por encima de la antigua coronación de crestería calada gótica, que quedó como una especie de antepecho de un mirador, como permanece en la actualidad. Este tipo de modificación se suele dar en las iglesias góticas al introducirse nuevas armaduras de cubiertas, las cuales precisan de tirantes que a su altura original interferirían con las bóvedas existentes. Con bastante probabilidad es en este momento también cuando se seccionaron los pináculos que remataban los contrafuertes de sección rectangular.

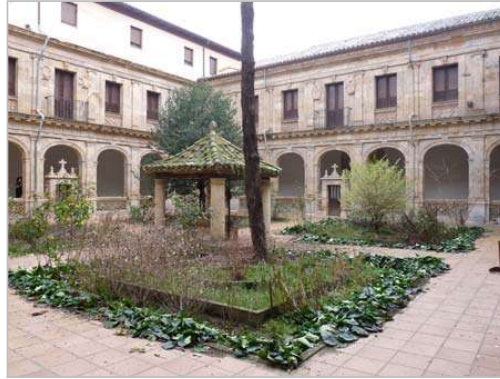
Trece años más tarde se acometieron las obras en el denominado “claustro histórico”, el cual fue reconstruido en su totalidad según proyecto también de García de Quiñones. Presenta un piso inferior abierto con arcos carpaneles entre pilastras, y uno superior cerrado con ventanas igualmente entre pilastras. El eje central de cada crujía está marcado en el piso inferior por puertas adinteladas bajo los arcos,

Fig. 10.- Fotografía de la esquina noreste del claustro.

rematadas con una cruz central y dos pináculos laterales, y en el superior por balcones flanqueados por dos escudos de los fundadores. Del claustro primitivo se reaprovecharon los antepechos de bellas tracerías hispano-flamencas, colocadas tanto en los arcos como en la parte inferior de las ventanas.

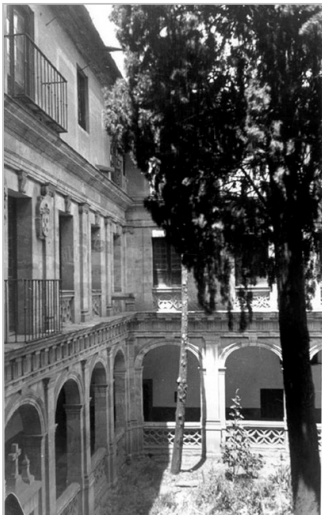
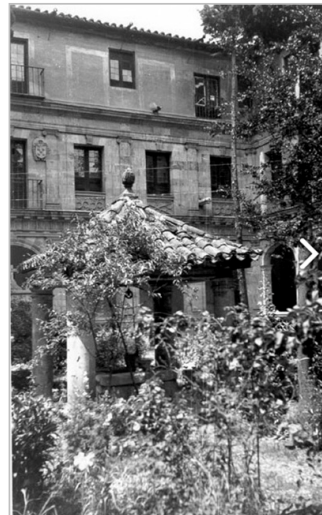
Probablemente fue a finales del XIX o principios del XX cuando se recreó en altura el claustro, construyendo un piso más en tres de sus pandas, según queda reflejado en varias fotografías de la colección de Constantino Candeira realizadas en la década de los años 30 del siglo XX. En esta fotografía se ve como el nuevo piso originalmente siguió la modulación de huecos de los pisos inferiores pero en una posterior modificación estos fueron reconfigurados.

Figs. 13 y 14.- Dos fotografías del claustro del convento tomadas por C. Candeira en la década de los años 30 del siglo XX.

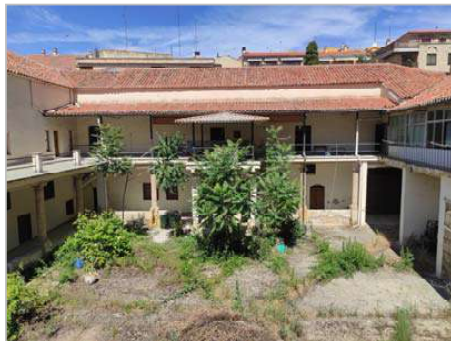
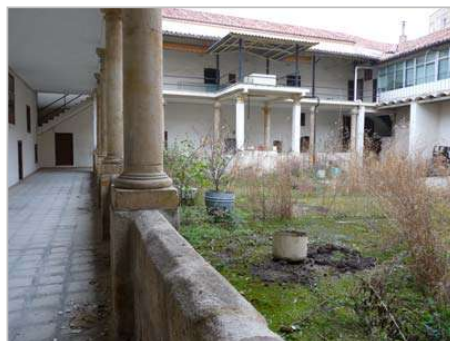
Hay que decir que por la traza que presenta este claustro en la actualidad, se deduce que debió de ser objeto de una reforma en una fecha no muy lejana. Así, el forjado del piso superior de la galería está realizado con vigas de hierro, estando el lado occidental de la misma cubierto mediante un tejadillo de uralita sustentado sobre estructura también de hierro. El lado oriental y meridional están sin techar, estando delimitado por una sencilla barandilla constituida por dos listones horizontales de hierro embutidos en bajitos pilares de cemento, distribuidos coincidiendo con la situación de las columnas de arenisca del piso inferior. En cambio el ala septentrional en su piso superior está cerrada con una galería corrida de cristal con perfiles de aluminio. Con respecto al suelo de ambos pisos estos son de baldosas de gres y el del patio central es una losa de hormigón con pendiente descendente hacia el centro donde se localiza una arqueta para recoger el agua pluvial.

Figs. 17 y 18.- Dos vistas del claustro norte, desde el este y sureste respectivamente. Se aprecia el tejadillo que cubre el lado oeste del piso superior, la galería acristalada del lado septentrional y el antepecho y las columnas del piso inferior.

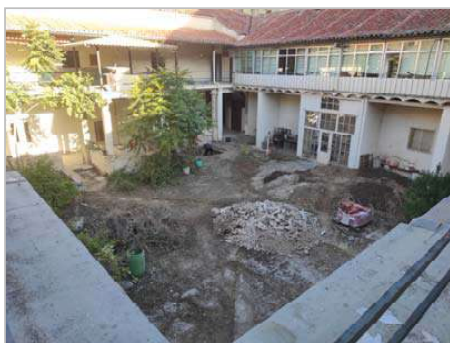
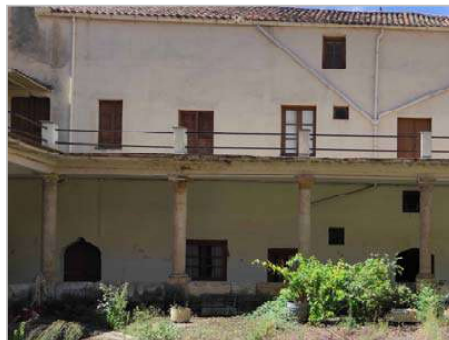
Ya se ha mencionado que por el aspecto que presenta este claustro hoy en día se intuye que ha sido reformado en un periodo no muy lejano, pues el forjado del piso superior de la galería está realizado con vigas de hierro, estando el lado occidental de la misma cubierto mediante un tejadillo de uralita sustentado sobre cercha también de hierro. En cambio los lados oriental y meridional están sin techar. En cuanto al suelo, tanto el de la galería superior como inferior, son de baldosas de gres y el del patio central está constituido por una losa de hormigón.

Figs. 22 y 23.- Izquierda, lado norte del claustro con una galería acristalada y lado oeste, cubierto con un tejadillo de uralita. Derecha, lado oriental con el piso superior sin cubrir. En ambas fotografías se aprecia el forjado de vigas de hierro que descansan sobre las columnas del piso inferior.

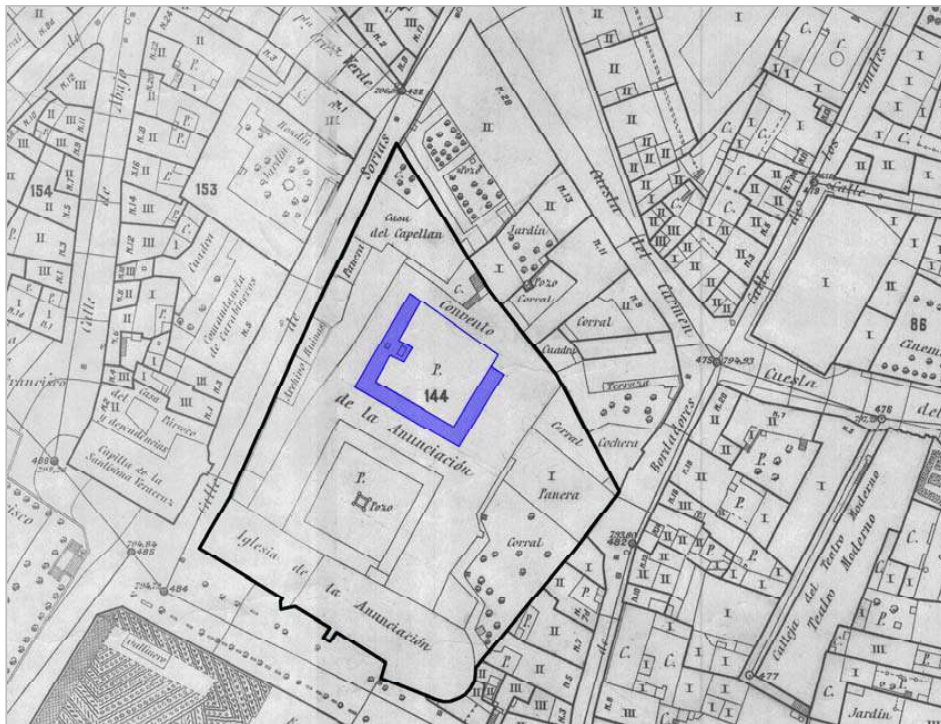
Fig. 24.- Fragmento del plano parcelario de 1934, donde se representa la planta del convento de la Anunciación. Se observa que el claustro norte sólo cuenta con tres galerías alrededor del patio.

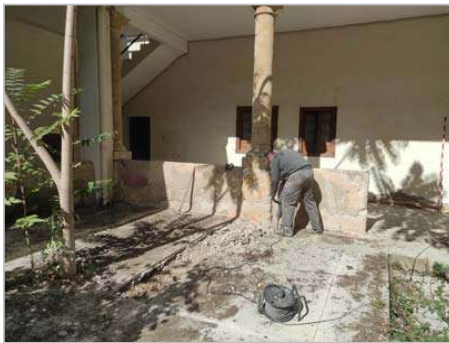
Figs. 26 y 27.- Trabajos de picar con martillo hidráulico el actual suelo del patio constituido por una solera de hormigón de unos 10 cm de grosor y su capa de asiento de arena de unos 4-5 cm (UE. 1), capa fotografiada en la foto de la derecha.

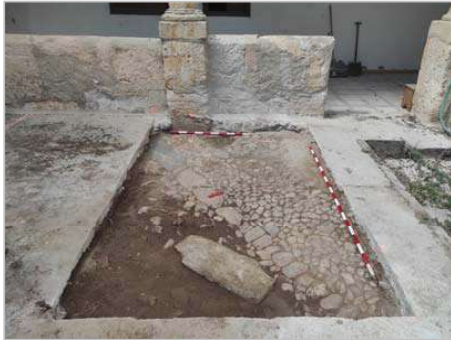
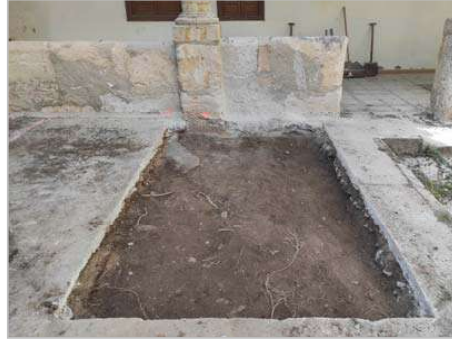
Figs. 28 y 29.- Izquierda, pavimento de cantos (UE. 2), que se documentó en la mitad N del sondeo. Derecha, capa de asiento del pavimento (UE. 4), que contenía fragmentos cerámicos atribuibles a los siglos XVIII y XIX.

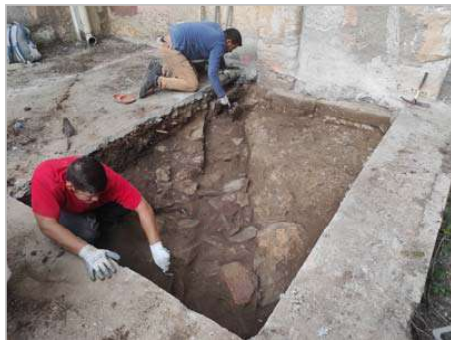
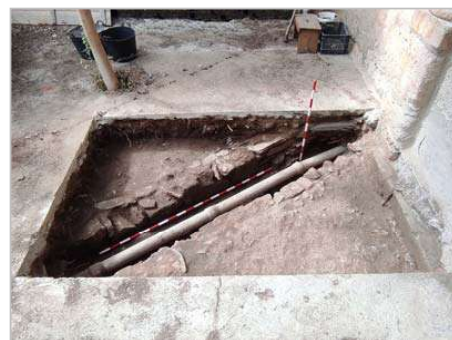
Figs. 30 y 31.- A la izquierda, trabajos de limpieza de la base corrida del antepecho (UE. 6), la canalización (UE. 7) y el preparado de suelo de tonalidad clara (UE. 5) que se adosa a la parte superior de la canalización y a la inferior de la base del antepecho. Derecha, una vez que la canalización fue vaciada, exhumándose a su interior una tubería de uralita (UE. 9).

Según las evidencias exhumadas en este sondeo se puede decir que en un momento encuadrable en el siglo XVI se construiría tanto la cimentación del muro o antepecho de la galería como la canalización de paredes de piedra y pizarra. Tras realizar estas estructuras se echó un nivel de relleno (UE. 11) para nivelar el sustrato geológico y subir la cota, pues sobre este nivel se asentaría la capa de preparación de un suelo que no se ha conservado (UE.5), el cual se extendería a nivel de la parte inferior de la base corrida de sillares del antepecho, base que en su día iría vista. En un periodo posterior, siglo XIX, se elevaría ligeramente la cota del patio hasta la parte superior de la base corrida del antepecho y se pavimentaría el patio con un suelo de cantos. Ya en el siglo XX se instalaría la tubería de uralita y la losa de hormigón del patio. Es de suponer que cuando se instaló la tubería de uralita fue cuando se levantó y destruyó parte del pavimento de cantos así como la posible cubierta de losas de pizarra de la canalización, a juzgar por la cantidad de fragmentos de este material que había en la parte superior del nivel que rellenaba la canalización (UE. 8).

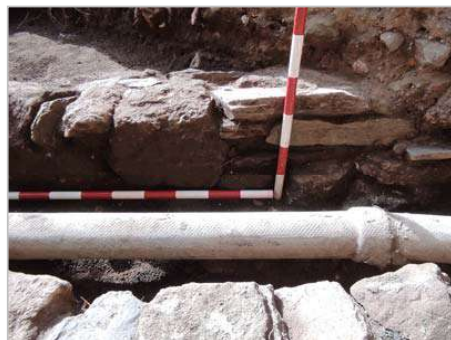
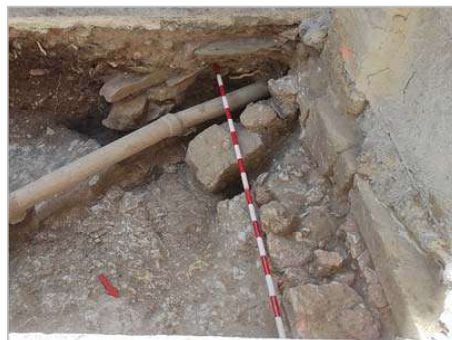
corrida del antepecho de la galería, cimentación que descansaba directamente sobre el sustrato geológico (UE. 12).

Figs. 32 y 33.- Detalle de la pared S de la canalización (izquierda) y de la base de sillares y la cimentación de mampostería del muro antepecho de la galería (derecha).

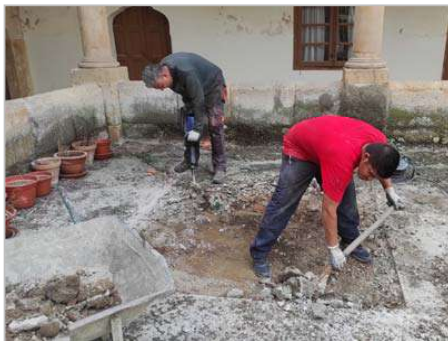
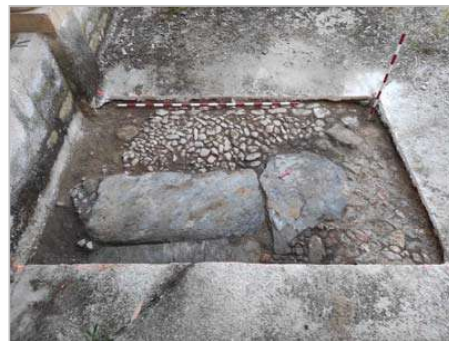
En un momento posterior, ya en Época Contemporánea, el patio del claustro fue objeto de una nueva pavimentación con rollos de río y grandes y gruesas losas de pizarra, para lo cual se elevó la cota unos 12-20 cm mediante un nivel de tierra sobre el que se colocaron los cantos y las lajas pizarrosas que constituyeron el nuevo suelo. Finalmente este pavimento sería tapado por la losa de hormigón que se extiende por toda la superficie del patio.

Figs. 36 y 37.- Izquierda, trabajos de picar y retirar la solera de hormigón y su capa de asiento de arena (UE. 20). Derecha, suelo de cantos y grandes losas de pizarra (UE. 21).

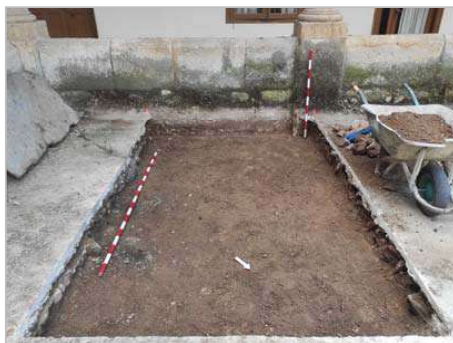
Figs. 38 y 39.- A la izquierda el nivel de tierra rojiza (UE. 23) documentado bajo el suelo de cantos y losas de pizarra y sobre los restos de otro pavimento de rollos (UE. 24) que se ve en la imagen de la derecha.

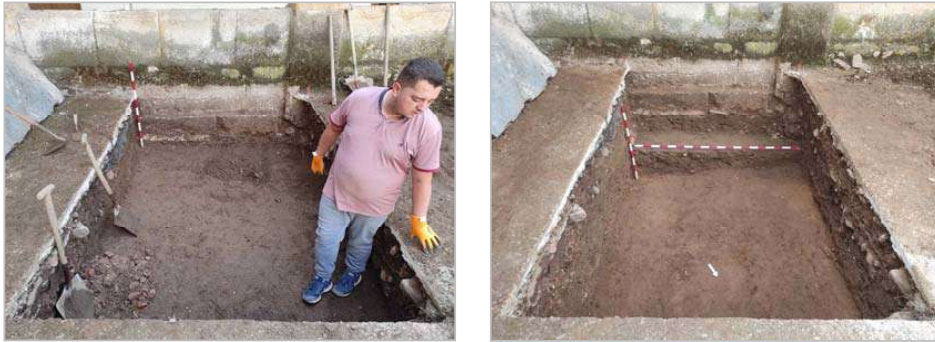
Fig. 40 y 41.- Izquierda, nivel de relleno (UE. 25) en el que se asentaba la base corrida del antepecho y el pavimento de cantos, y que contenía cerámica fechable en el siglo XVI. Derecha, nivel limoso rojizo (UE. 26) probablemente procedente de arrastre fluvial, con fragmentos cerámicos de finales del XV.

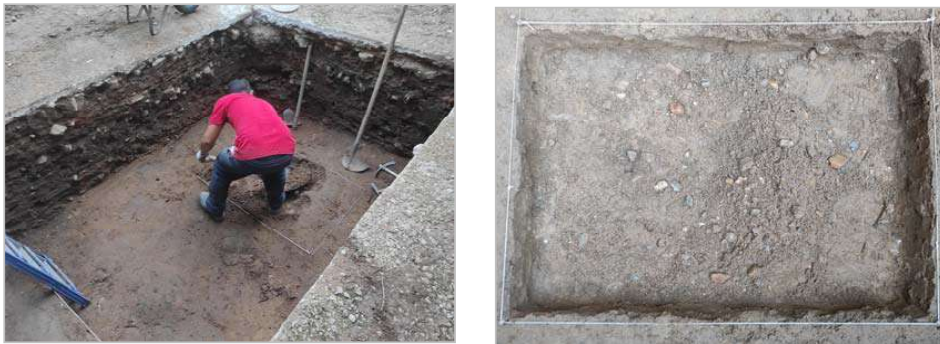
Figs. 42 y 43.- Excavación del subsondeo en la mitad N de la cata, en el que se documentó unos 45 cm más de nivel limoso (UE. 26) en el que se alternaban capas de limos, arena y grava

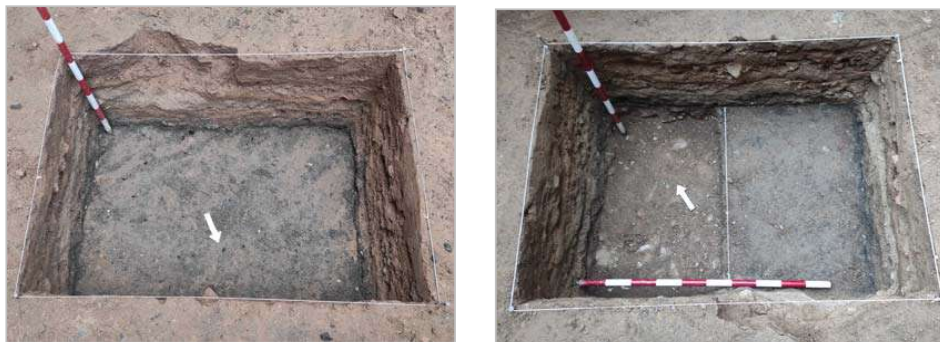
Figs. 44 y 45.- Izquierda, nivel de arena húmeda y oscura (UE. 27) de unos 10 cm de potencia que cubría a otro de arena y grava (UE. 28), sin ningún material arqueológico. Estos tres niveles: limoso rojizo, arena húmeda y grava y arena, probablemente formen parte del fondo del arroyo de San Francisco o de Los Milagros.

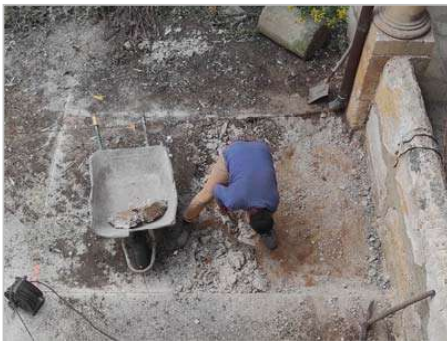
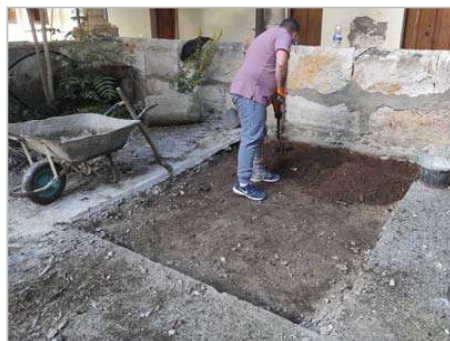
Figs. 48 y 49.- Izquierda, trabajos de picar y retirar la losa de hormigón y su capa de asiento de arena (UE.30). Derecha, excavando el nivel documentado bajo la losa de hormigón (UE.31).

Ya en Época Contemporánea, se volvió a pavimentar el patio del claustro con la losa de hormigón que se conserva en la actualidad.

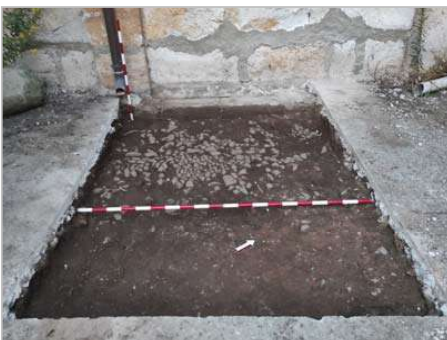
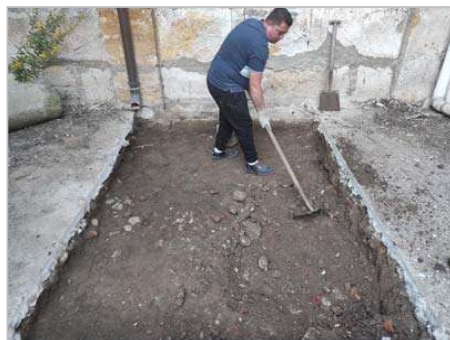
Figs. 50 y 51.- Izquierda, los restos del pavimento de cantos (UE.33) exhumado en la mitad W del sondeo, adosado a la parte inferior de la base corrida del antepecho. Derecha, trabajos de excavación del nivel que se extendía por debajo del pavimento (UE. 34), con material de la primera mitad del XVI.

En un periodo posterior, en el momento de la edificación de este claustro en la primera mitad XVI, en esta zona se depositó un nivel de relleno que cubrió los restos del muro, subió la cota, y sobre él se asentó la base corrida de sillares de arenisca del antepecho de la galería del claustro así como un pavimento de cantos que se adosaba a la parte inferior de este basamento, por lo que en ese momento el alzado de la base iría visto.

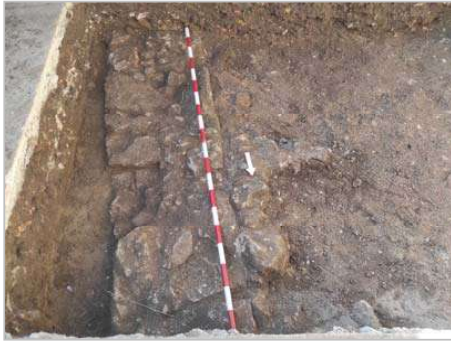
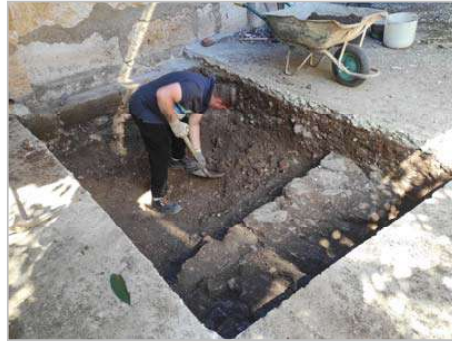
Figs. 52 y 53.- A la izquierda la parte superior del muro que quedó a la vista tras retirar el nivel UE. 34. Derecha, excavación del nivel UE. 36 que se adosaba a dicha estructura muraria.

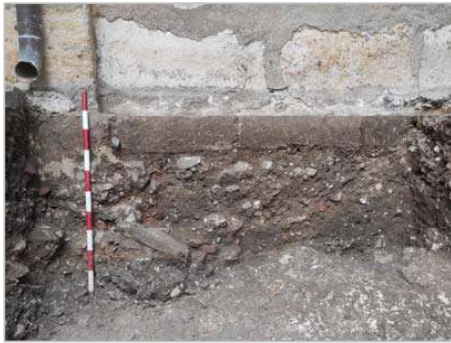
Figs. 54 y 55.- En la imagen de la izquierda, base de sillares de arenisca (UE. 32) del antepecho de la galería, asentada directamente sobre el nivel UE. 34. En la de la izquierda, fotografía del muro desde el norte.

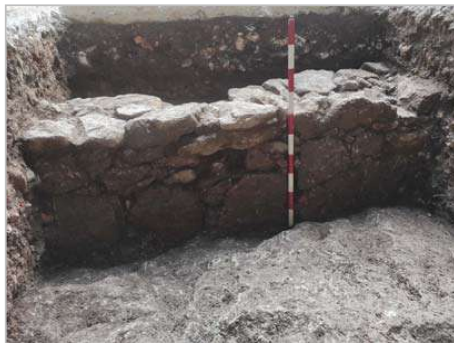
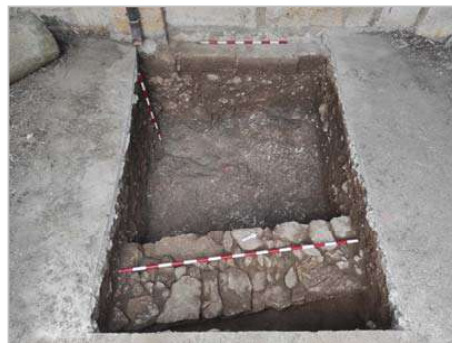
Figs. 56 y 57.- Alzado oeste del muro, asentado sobre el terreno natural. La hilada inferior fue realizada con piedras de mayor tamaño. Derecha, vista general del sondeo desde el E.

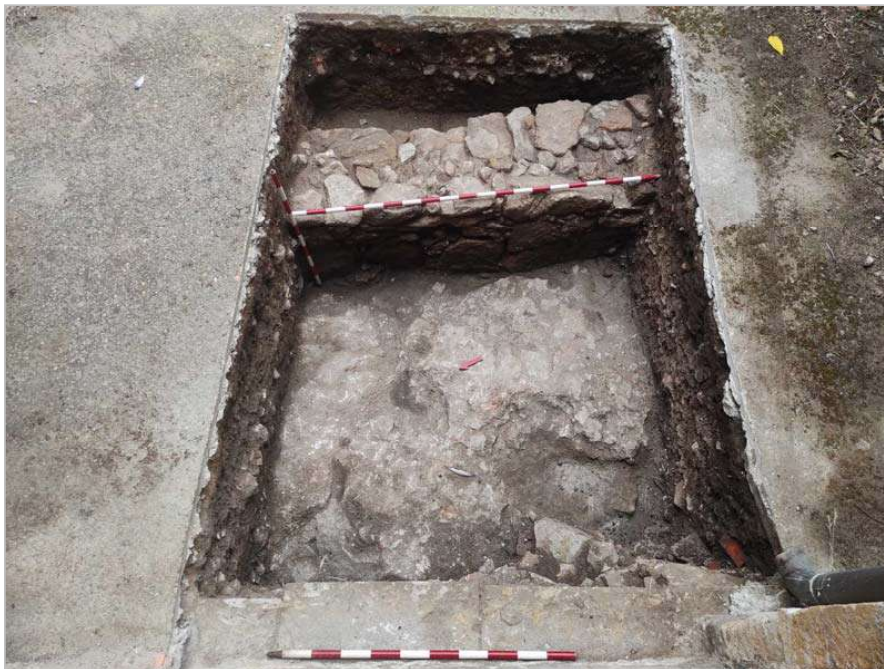
Figs. 58 y 59.- Dos vistas generales del sondeo una vez finalizada la excavación. Arriba desde la esquina NE y abajo desde el W.

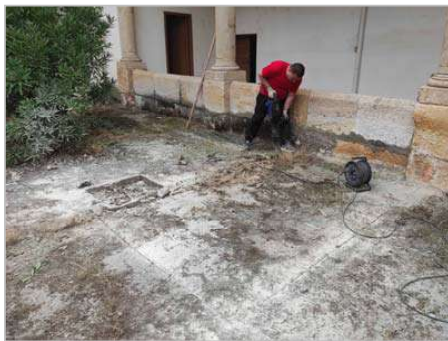
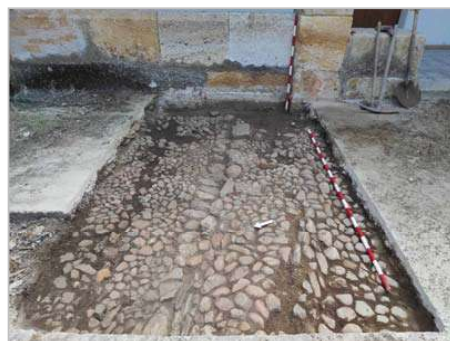
Figs. 60 y 61.- Izquierda, situación del sondeo 4 y trabajos de picado de la solera de hormigón. Derecha, pavimentos de cantos documentado a una profundidad unos 15 cm y que no fue levantado.

Sobre la superficie de este sondeo, como en los otros tres anteriores, se extendía el actual suelo del patio constituido por una losa de hormigón de unos 10-12 cm de grosor y su capa de asiento de arena de unos 4-5 cm (U.E. 40). La superficie de la solera de hormigón describía una suave pendiente descendente en sentido E-W, desde la galería oriental hacia el centro del patio. Bajo la capa de arena se documentó de nuevo un pavimento de cantos rodados de mediano tamaño (UE. 41), el cual presentaba una banda longitudinal en sentido E-W realizada con rollos de tamaño un poco mayor dispuestos en dos líneas juntas, en una de las cuales los cantos se habían colocado en sentido transversal a la trayectoria de la banda y en la otra longitudinalmente. Al igual que la solera de hormigón, este suelo también describía una pendiente descendente hacia el centro del patio.

Cómo una de las opciones que baraja el promotor del futuro proyecto hotelero es recuperar, en la medida de lo posible, los pavimentos originales o en su caso hacerlos nuevos imitando los antiguos, se decidió no levantar este suelo y dejarlo como muestra. Por la cota a la que fue exhumado, unos 15 cm por debajo de la superficie, y por desarrollarse por encima de la base corrida del antepecho, este pavimento se correspondería con el de cantos documentado en el sondeo 1 (UE. 2) y el de cantos y pizarra del sondeo 2 (UE. 21), con una cronología XVIII- principios XIX.

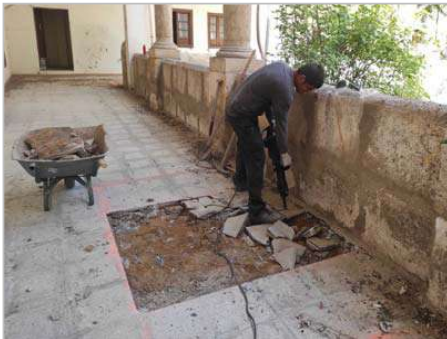
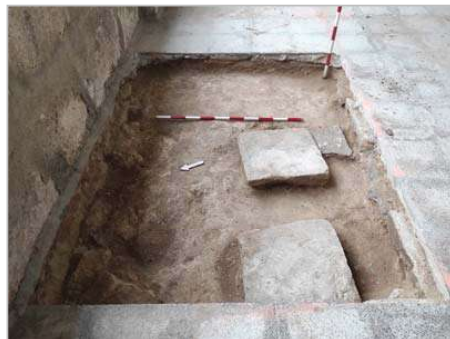
Figs. 62 y 63.- Izquierda, trabajos de picar y retirar las baldosas de gres y su capa de asiento de arena (UE.100). Derecha, las dos losas de arenisca que formarían parte de un pavimento anterior (UE. 101) asentado sobre una capa de mortero de cal nivelada (UE. 102).

Bajo la capa de arena, en el cuadrante SW del sondeo, se documentaron dos baldosas cuadrangulares de arenisca de dimensiones 46x46x10 cm, dispuestas horizontalmente con su cara lisa hacia arriba pero sin ninguna conexión física entre ellas, aunque en el perfil S y W se podía ver el canto de otras cuatro piezas de las mismas características, esta vez contiguas. Esto indicaba que las baldosas pertenecen a un pavimento anterior (UE. 101) de esta galería, parte del cual aún se conserva bajo el actual suelo. Hay que señalar que las baldosas localizadas al interior del sondeo estaban hundidas unos 4-5 cm por debajo del nivel de las situadas en el perfil, las cuales estaban dispuestas completamente horizontal. Las baldosas se asentaban sobre una capa de mortero de cal (UE. 102) de unos 10 cm de grosor que presentaba una superficie lisa y nivelada, la cual se adosaba y cubría a la cimentación de mampostería y cal (UE. 103) del antepecho de la galería del claustro, y a un nivel de relleno de tierra marrón (UE. 104), en cuyo seno contenía pequeños fragmentos de teja, esquirlas de pizarra, algún cantos y algunos fragmentos cerámicos encuadrables en el siglo XV. Probablemente este nivel fue depositado en esta zona para recrecer la cota hasta la parte superior de la cimentación del antepecho y extender sobre él la capa de asiento del suelo de baldosas de arenisca. Tras excavar los 25 cm de potencia del nivel de relleno quedó a la luz los 25-30 cm del alzado de la cimentación del antepecho así como otra capa o echadizo de argamasa de tonalidad beige-anaranjada (UE. 105), con una superficie completamente lisa y horizontal sobre la que se asentaba la referida cimentación.

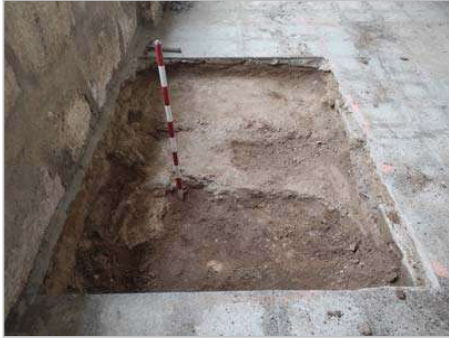
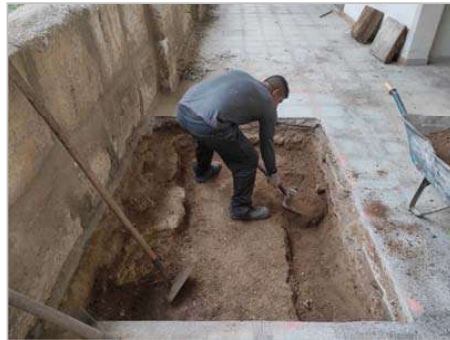
Figs. 64 y 65.- Izquierda, la capa de asiento de mortero de cal de las baldosas de arenisca a medio excavar. Derecha, trabajos de excavación del nivel de tierra (UE. 104) documentado bajo la anterior capa de asiento.

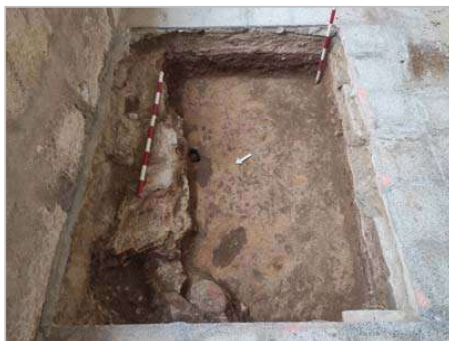
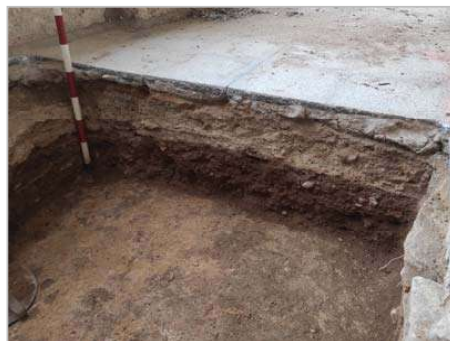
Figs. 66 y 67.- Izquierda, cimentación (UE. 103) del antepecho de la galería y la capa de argamasa (UE. 105) sobre la que se asentaba. Derecha, perfil oriental de la cata donde se ve el suelo actual de baldosas de gres y su capa de asiento de arena, la capa de asiento de mortero de cal del pavimento de baldosas de arenisca, el nivel de relleno de tonalidad oscura y la capa de argamasa de tonalidad anaranjada

Según las evidencias exhumadas en este sondeo se puede decir que en un momento posterior al siglo XV, sobre el nivel de arrastre fluvial de arena (UE. 106) se extendió una capa de mortero de argamasa (UE. 105), con la finalidad de aislar de la humedad y asentar sobre ella la cimentación (UE. 103) del antepecho de la galería. Acto seguido se echó un nivel de relleno (UE. 104) para recrecer la cota hasta la parte superior de la cimentación del antepecho. Sobre este nivel se volvió a depositar una gruesa capa de mortero de cal (UE. 102) sobre la que se asentó el pavimento de losas de arenisca cuadrangulares (UE. 101). Ya en Época Contemporánea este pavimento sería cubierto por el actual suelo de baldosas de gres (UE. 100).

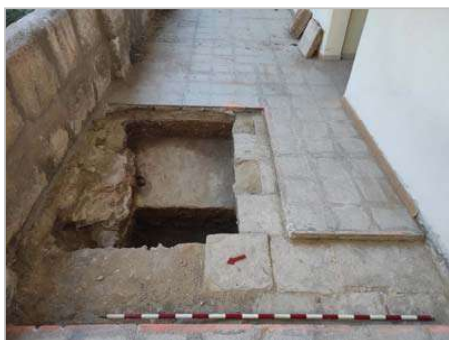
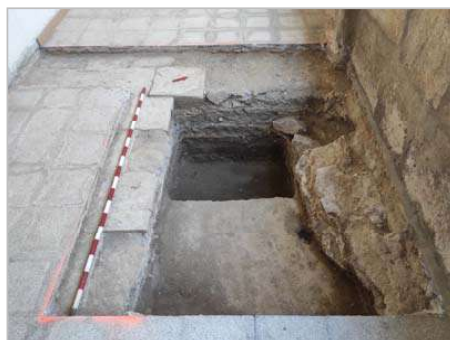
Figs. 68 y 69.- Vista del sondeo y de la ampliación que se realizó para descubrir parte del pavimento anterior de baldosas de arenisca. Izquierda vista desde el oeste y derecha desde el E.

Después de excavar el sondeo, para comprobar el estado del pavimento de baldosas de arenisca, que parecía extenderse hacia el S y W por debajo del actual suelo, se decidió levantar una fila de baldosas de gres junto al perfil S del sondeo y una banda de 2 baldosas desde la esquina SW hasta la pared meridional de la galería, quedando al descubierto un pavimento de baldosas de arenisca, principalmente de forma cuadrangular, perfectamente conservado.

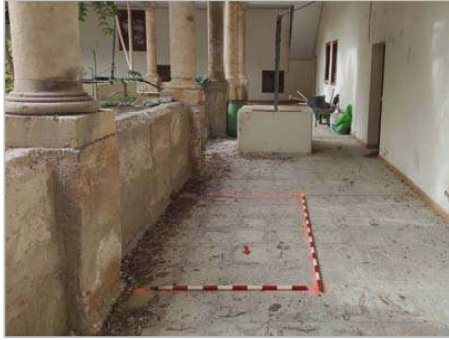
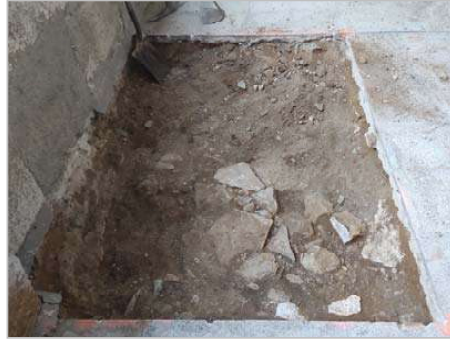
Figs. 72 y 73.- Izquierda, situación del sondeo en la galería oeste. Derecha, nivel UE. 102 documentado bajo el actual suelo de gres.

En este sondeo trazado en la galería occidental. Bajo el actual suelo de baldosas de gres, su lechada de cemento y su capa de asiento de arena de tonalidad anaranjada (UE. 200), se documentó un nivel de tierra de tonalidad clara (UE. 202), que contenía, en su mitad septentrional abundantes fragmentos de piedras de areniscas de mediano y pequeño tamaño, así como algunos fragmentos cerámicos encuadrables cronológicamente a finales del XV-principios el XVI. Tras excavar los 12-14 cm de potencia de este nivel de relleno o echadizo, quedó a la vista la parte superior de la cimentación (UE. 201) del antepecho de la galería, así como otro nivel de tierra de tonalidad rojiza y estructura un poco compacta (UE. 203), con una superficie más o menos nivelada. El color rojizo venía dado por la alta cantidad de pequeños fragmentos de ladrillo macizo y teja que contenía. Su potencia era de unos 40 cm, desarrollándose hasta el sustrato geológico de arenisca (UE. 204) y adosándose a la cimentación del antepecho. Esta cimentación estaba realizada de una forma un tanto irregular, pues hacia el norte del sondeo, donde se localizaba el pilar que sustenta la columna de la galería, se apreciaba la utilización de dos sillares o sillarejos de arenisca y mampostería de mediano tamaño, pero a partir de esta zona hacia el sur, simplemente está hecha con piedras de un menor tamaño y algún fragmento de baldosa maciza. En cuanto al material arqueológico recogido de este nivel se adscribe al siglo XVI.

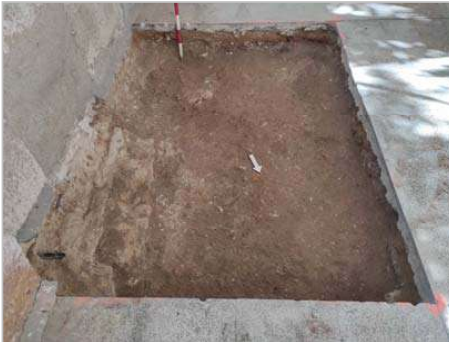
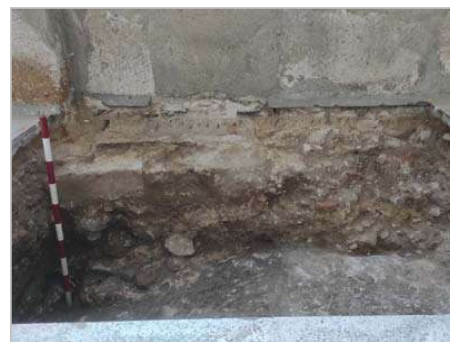
Figs. 74 y 75.- Izquierda, nivel de relleno (UE. 203) de tonalidad rojiza y que se adosaba a la cimentación del antepecho (UE.201), fotografiada en la imagen de la derecha.

Por tanto, en este sondeo se ha documentado el sustrato natural de arenisca con una acusada pendiente descendente en sentido SW-NE, en el que se asentaba la cimentación del antepecho del muro exterior de la galería y sobre el que se depositó un nivel de relleno (UE. 203), de unos 40 cm de grosor y un cierto grado de compactación con materiales del XVI, cuya finalidad era elevar la cota hasta la parte superior de la cimentación y crear una superficie más o menos horizontal sobre la que es de suponer que se dispondría un pavimento con su capa de asiento. Quizá el nivel UE. 102 documentado en el sondeo bajo el actual suelo de gres, corresponda a los restos que han quedado de esa capa de asiento de un antiguo suelo de la galería del cual no se ha conservado ningún resto.

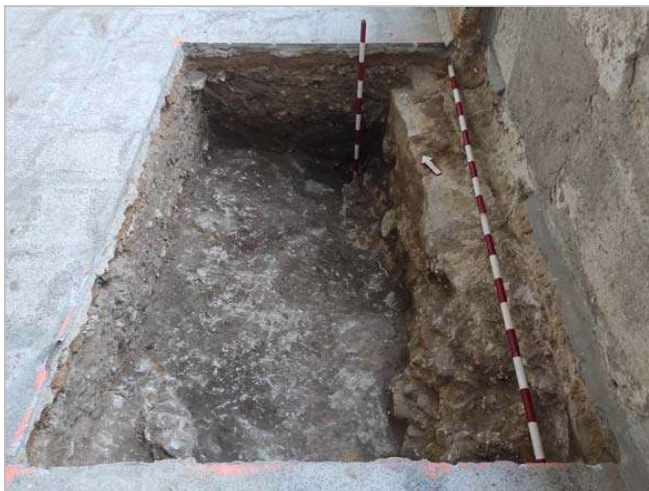
Figs. 76.- Vista del sondeo desde el S una vez finalizada su excavación. A la derecha la cimentación del antepecho apoyada sobre el sustrato geológico.

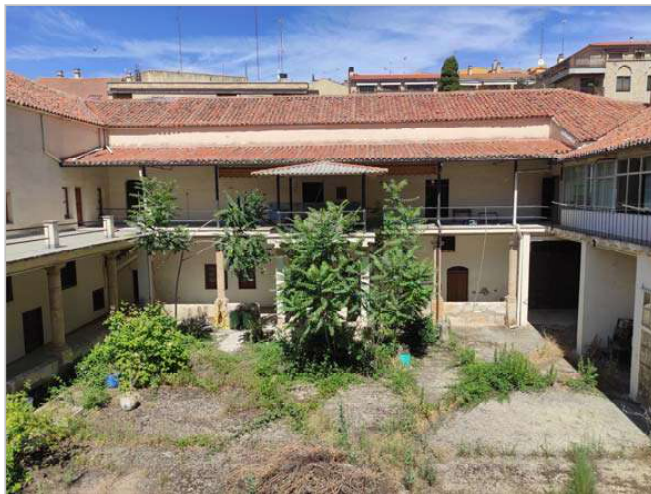
Fig. 77.- Fotografía actual del claustro, donde se observa cómo el lado S está completamente abierto, el W cubierto con un tejadillo y el N cerrado con una galería acristalada.

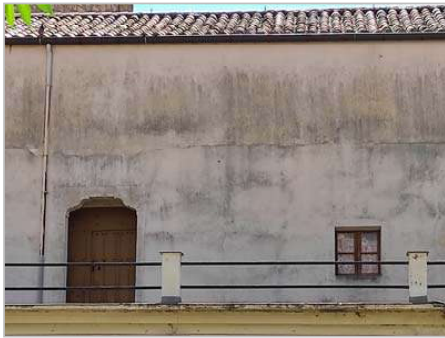
Figs. 78 y 79.- Izquierda, muro este donde se observa la línea que podría estar indicando la antigua existencia de un forjado de madera. Derecha, plano de sección del piso superior de la planta oeste, los círculos rojos están marcando la diferencia de grosor que existe en estos muros.

En el enlucido de cemento de los muros del piso superior de este claustro norte, se puede observar una línea horizontal que discurre unos 3,45 m por encima del nivel de suelo. Esta línea podría estar indicando la antigua existencia de un forjado de madera de un piso superior desaparecido, o de un tejado no conservado que cubriese esta galería. Señalar también que en los planos levantados recientemente por la Fundación de las Edades del Hombre, en la planta primera de la panda oeste de este mismo claustro, donde se localizaba la hospedería, se aprecia un cambio de grosor en los muros que

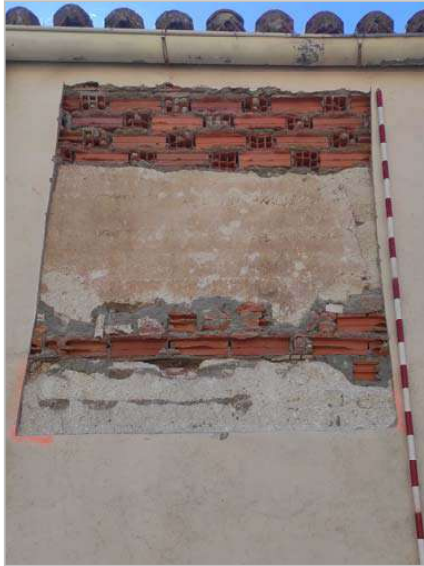
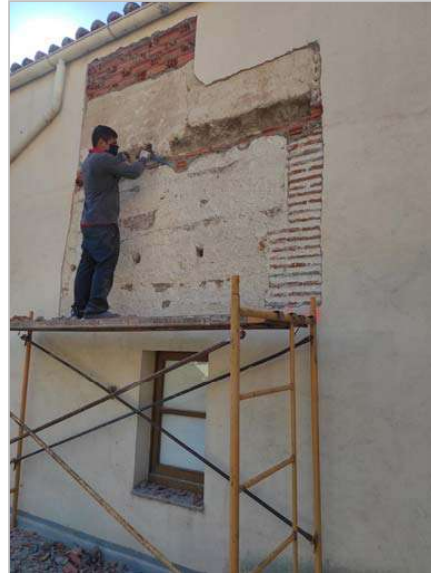
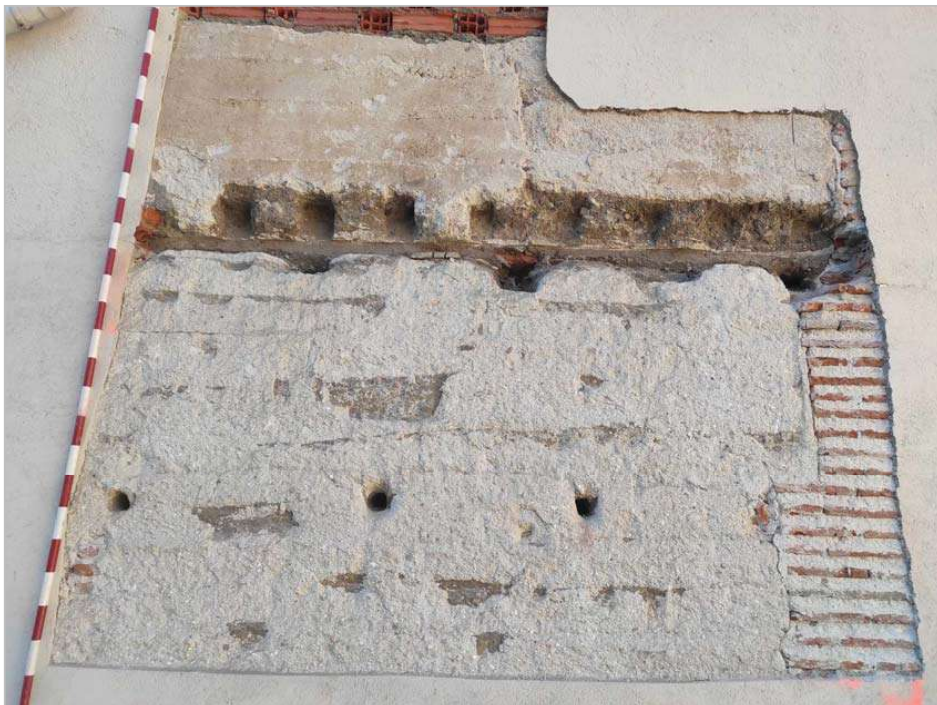
Figs. 81 a 83.- Dos fotografías del proceso de realización de la cata muraria y lo documentado en la misma; un muro de tapial con machones de ladrillos en el que se ven las improntas de unos mechinales donde apoyaría la estructura de madera de un tejadillo a un agua.

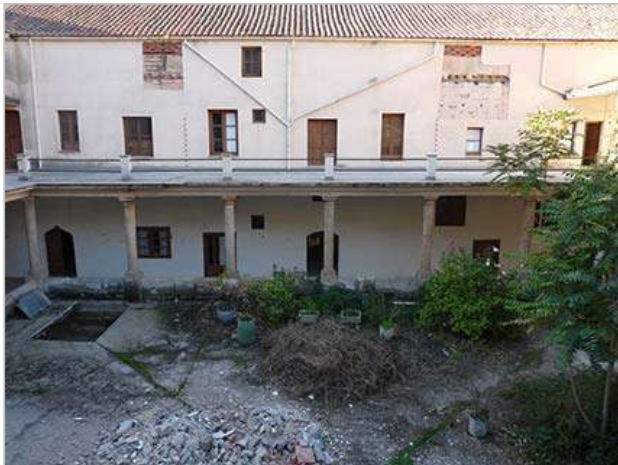
Fig. 84.- Pared S con las dos catas murarias realizadas en la misma.

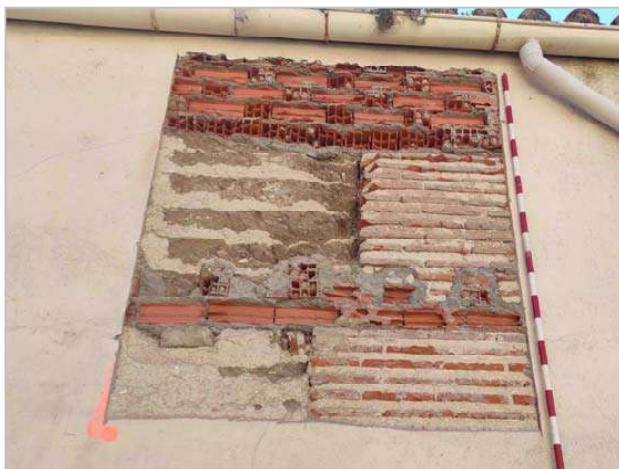
Fig. 85.- En esta fotografía se ven las tongadas de tierra con la que ha sido construida la tapia, los machones de ladrillo macizo y los ladrillos huecos que están tapando los mechinales donde apoyaría la estructura de un antiguo tejadillo.

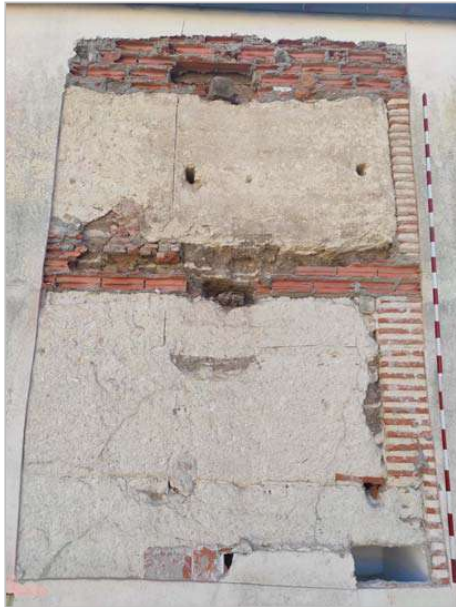
Fig. 86.- Vista general de la cata con el muro de tapial enfoscado de mortero, los machones de ladrillo macizo, la banda superior donde descansaría la estructura de la cubierta, la franja de ladrillo del medio que está tapando los mechinales donde iría la estructura de madera de un tejadillo y el hueco de abajo a la derecha posiblemente de un armarito u hornacina.

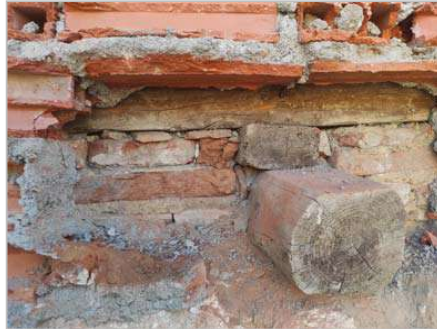
Fig. 87.- Fotografía del trozo que se picó en de la franja superior de ladrillos huecos y donde quedó a la luz parte de una estructura de madera seguramente correspondiente a la cubierta de esta panda.

En la franja superior de ladrillos huecos se quitaron unos cuantos ladrillos en la zona donde se veía el extremo de una viga de madera. Tras ellos se documentaron tres hiladas de ladrillo macizos sobre la que descansaba otra viga de madera colocada longitudinalmente a modo de durmiente, la cual había sido calzada o nivelada sobre el muro con pequeños fragmentos de ladrillo y sobre la viga de madera con otro taco del mismo material. Seguramente estas vigas forman parte de la estructura de la cubierta de la panda oriental, pero no encontramos explicación a por que el muro en esta zona está rehundido con respecto al plano vertical del mismo y relleno con ladrillo hueco. Tras comentarlo y verlo in situ con los arquitectos del proyecto llegamos a la conclusión de que es probable que en una reforma de la cubierta se desmontase esta parte del muro y luego se volvió a rehacer.

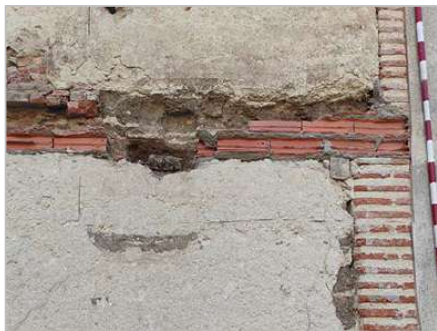
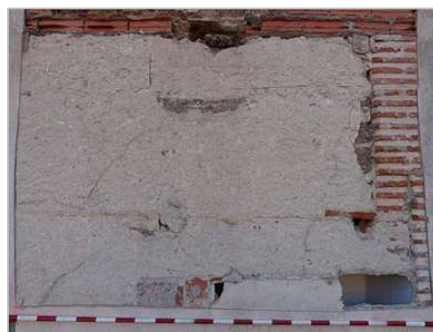
Figs. 88 y 89.- Izquierda, banda de ladrillo hueca donde se retiró alguno para comprobar que detrás también estaban los mechinales documentados en la cata 1. Derecha, parte inferior de la cata donde se descubrió un posible armarito u hornacina.

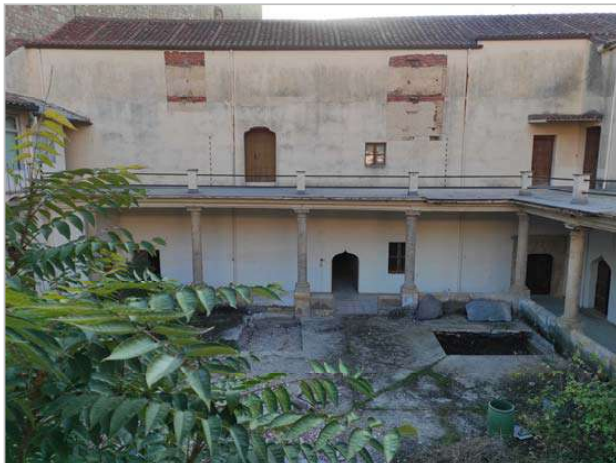
Fig. 90.- Pared E con las dos catas murarias realizadas en la misma.

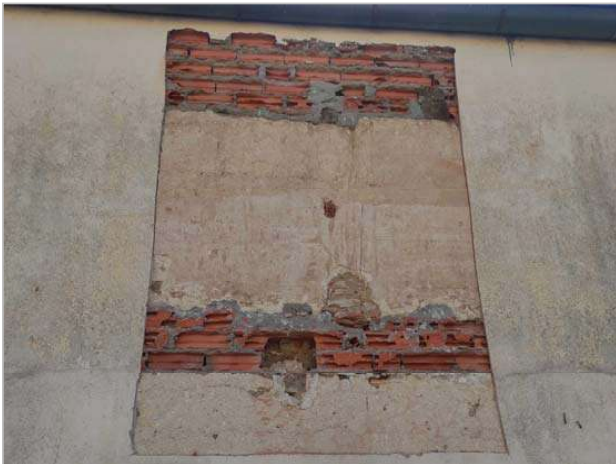
Fig. 91.- Fotografía general de esta cata muraria donde se documentó de nuevo el muro de tapial enfoscado con mortero, un agujal y las dos franjas de ladrillo hueco.

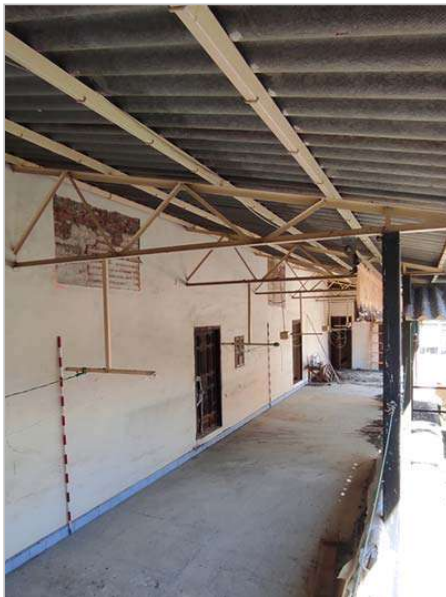
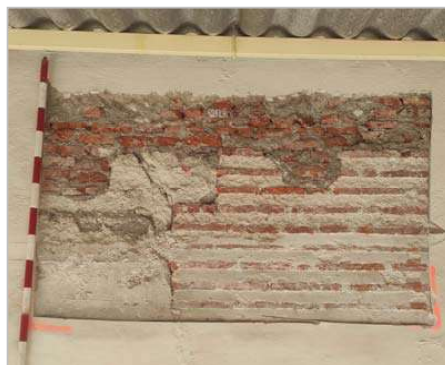
Figs. 92 a 94.- Arriba, localización de las dos catas bajo el tejadillo de uralita que cubre este ala. A la derecha arriba, cata 5 y abajo cata 6. En ambas se documentó el muro de tapial con machones de ladrillo.

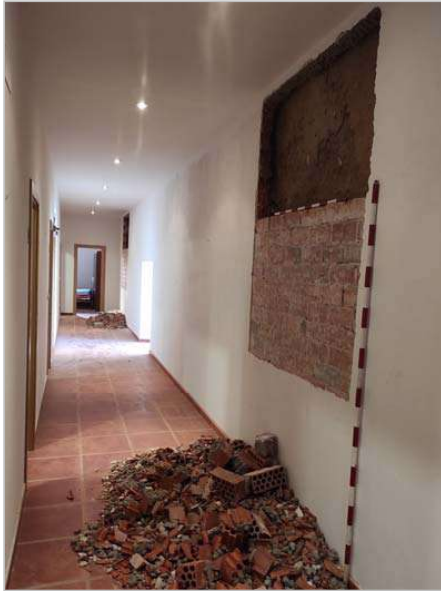
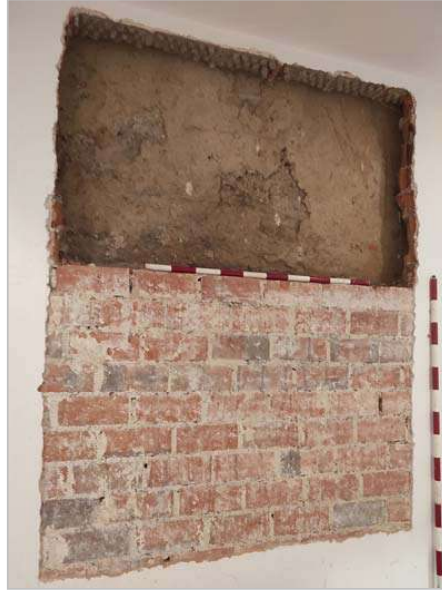
Figs. 95 y 96.- Izquierda, localización de las 2 catas trazadas en el muro E, la cata A en la mitad S (en primer plano) y la B en la mitad N (al fondo del pasillo). Derecha, la cata A donde tras retirar los ladrillos de la actual quedó a la luz el muro de tapial sin ninguna diferencia en su grosor.

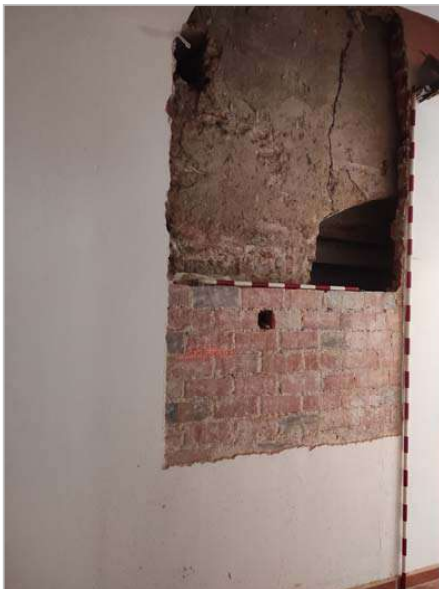
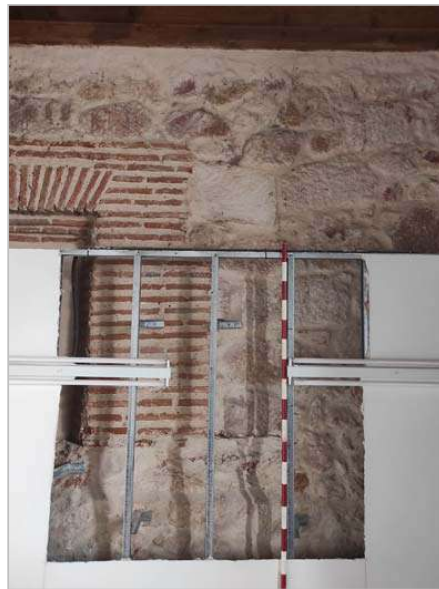
Figs. 97 y 98.- A la izquierda la cata B donde se documentó el muro de tapial y un vano de una puerta abierta en el mismo. A la derecha el muro oriental de la panda oeste donde tampoco se documentó diferencia de grosor en su alzado.
