PLAN ESPECIAL DE PROTECCIÓN DE LA INFRAESTRUCTURA VERDE Y BIODIVERSIDAD DE SALAMANCA (PEPIVB)

Diciembre 2019
APROBACIÓN DEFINITIVA

DOCUMENTO IV. ANEXOS

1. PROPUESTA DE AMPLIACIÓN DEL CATÁLOGO DE PATRIMONIO PROTEGIDO DEL PGOU. FICHAS

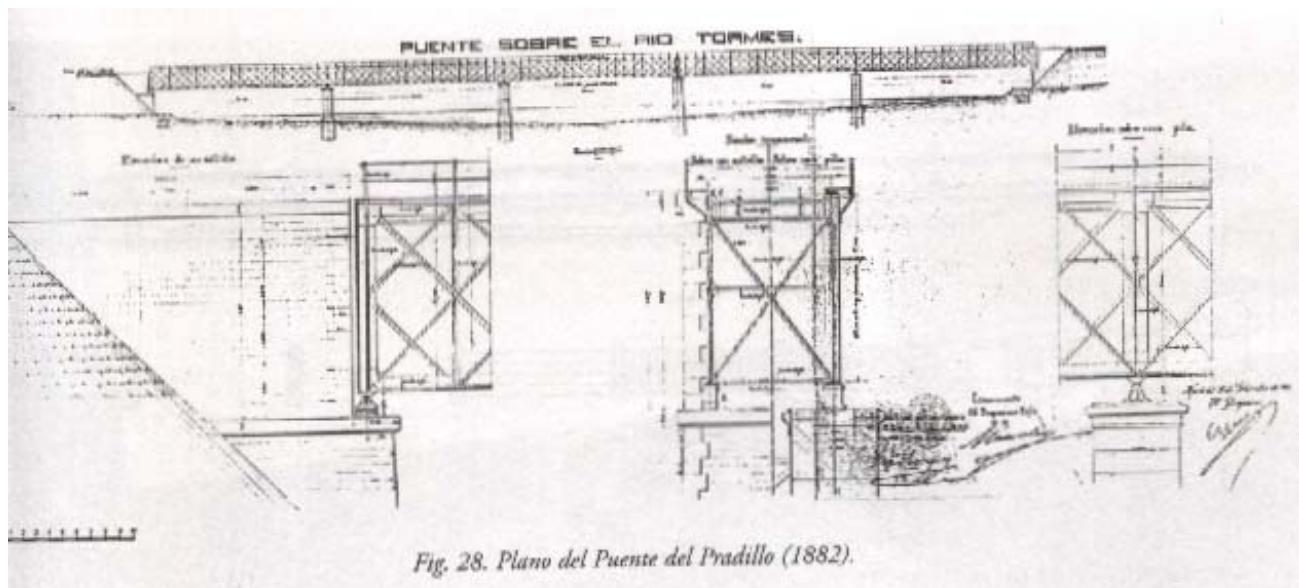
Fig. 28. Plano del Puente del Pradillo (1882).

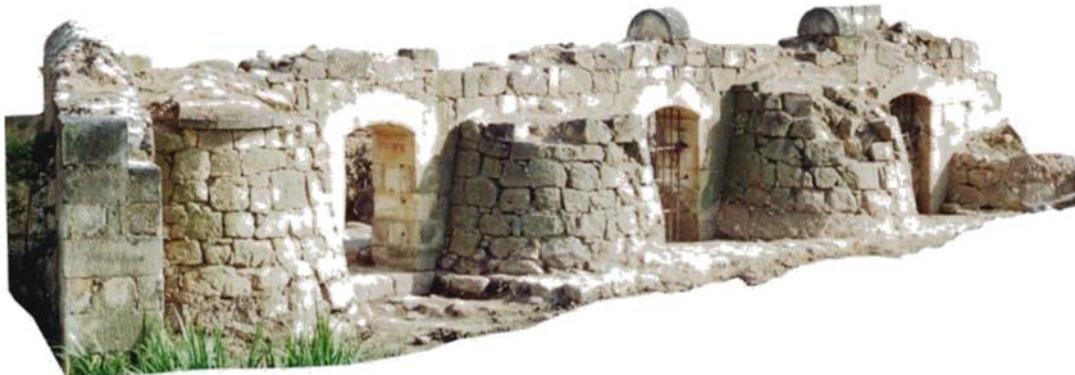
-Vista del dique tras su excavación y documentación en 2003

Obra del arquitecto municipal D. Juan de Sagarvinaga de 1801, consistente en una estructura de piedra que se extendía por ambas márgenes del arroyo y cuyo tramo mejor conservado, situado en la margen izquierda, presenta una serie de aliviaderos de sillería bien escuadrada y ajustada, contrafuertes en forma de tambor y tajamares adosados al muro, que convierten a esta construcción de ingeniería hidráulica en un elemento de gran interés etnográfico y gran plasticidad visual, digno de ser incorporado a los elementos culturales vinculados a la Vía de la Plata en este sector del municipio salmantino. El dique está seccionado por el paso de un colector de aguas que comunica la capital con el municipio de Aldeatejada y tiene continuidad en la margen opuesta del arroyo (derecha), donde su extremo norte arrancaba con una estructura de sillería de piedra franca bien escuadrada y ajustada. En 2003 fue desmontado parcialmente por las obras de encauzamiento del arroyo y sólo se conservaron los restos

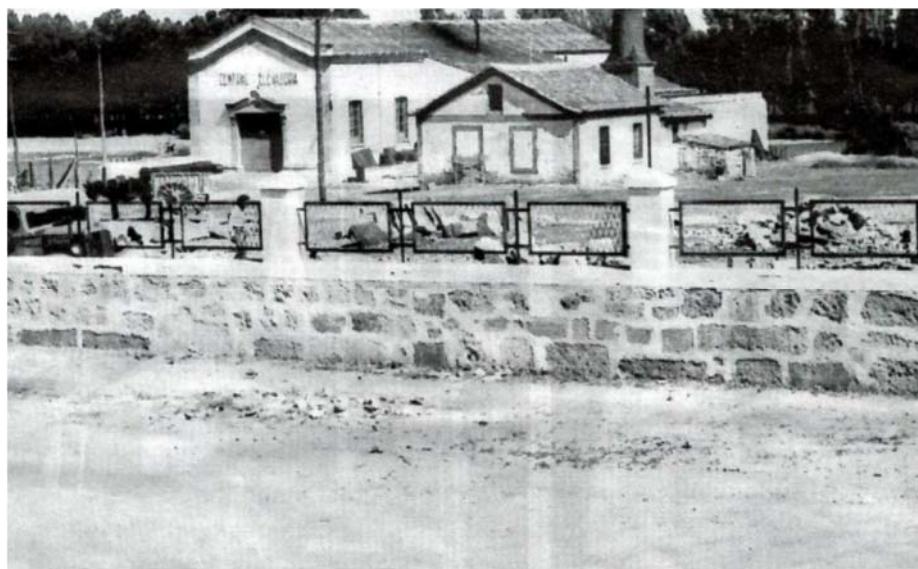
-Vista del edificio original en imagen de Guzmán Gombau.

Edificio diseñado por Juan Morán Lavandera, construido en 1884 con el que se inició la modernización del abastecimiento de agua a la ciudad. La instalación se componía de un elemento de captación de agua bruta que era impulsada a los decantadores a través de dos bombas; y una central de transformación que proporcionaba la energía necesaria para el accionamiento de las bombas. Su interior está totalmente renovado por maquinaria actual, pero conserva su estructura y volumetría original como testimonio decimonónico asociado al río.

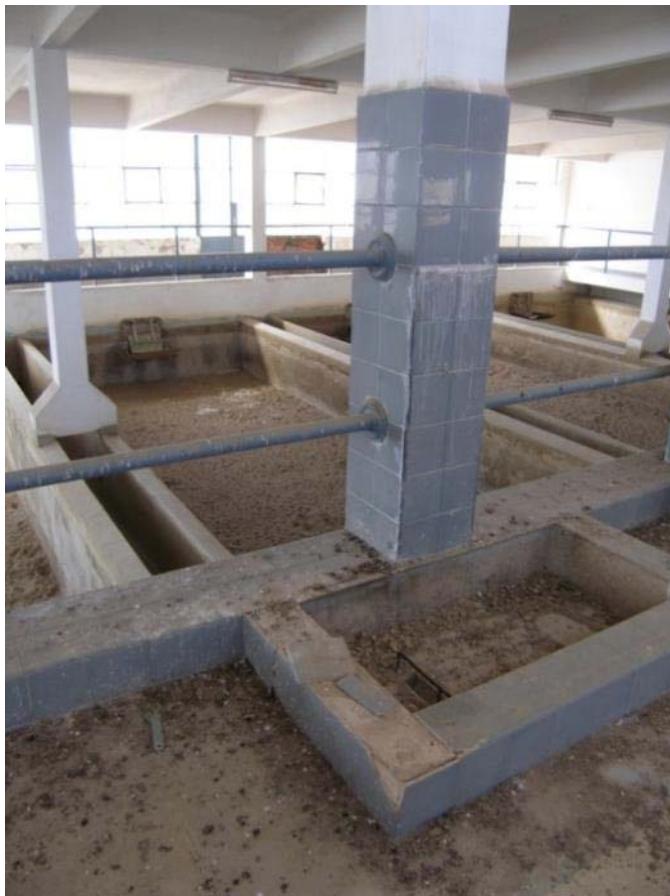
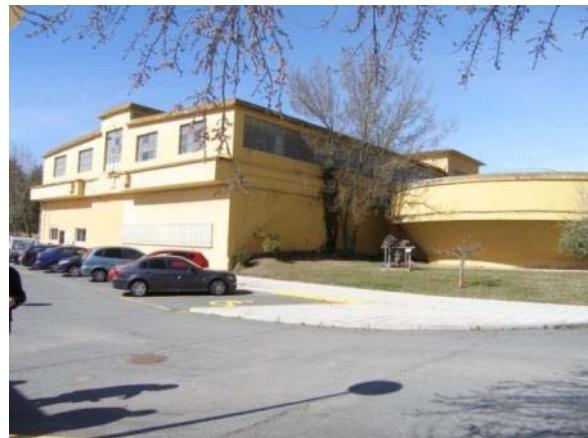
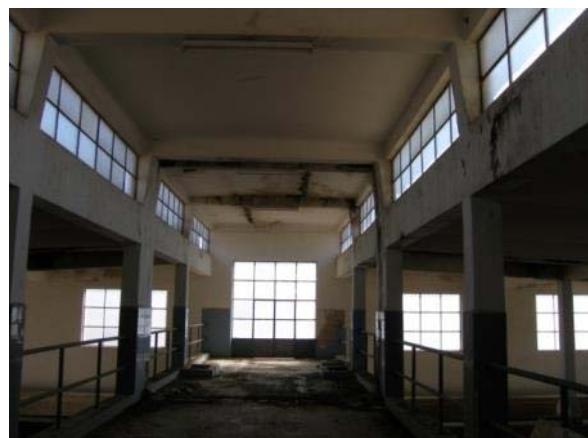
Uno de los problemas tradicionales que arrastraba la ciudad en la primera mitad del siglo XX fue la insuficiencia de su red de abastecimiento y saneamiento. Tras la Guerra Civil se encargó un plan global al ingeniero José Paz Maroto, a partir del cual se llevaron a cabo paulatinamente diversas actuaciones en la materia. La estación clarificadora de agua de abastecimiento de Salamanca fue construida entre 1948 y 1954. La instalación se componía de elementos de captación, distribución, decantación, filtración, regulación de caudal dispositivo de lavado automático de los filtros, dosificación de sulfato de alúmina y cal, esterilización y otras instalaciones asociadas. Se trata de un complejo coherente a nivel funcional e interesante a nivel arquitectónico, representante de un racionalismo funcional aplicado a las infraestructuras de servicios públicos que conserva la mayoría de sus elementos y espacios funcionales.

Vistas interiores y exterior del edificio de la estación clarificadora en su estado actual.

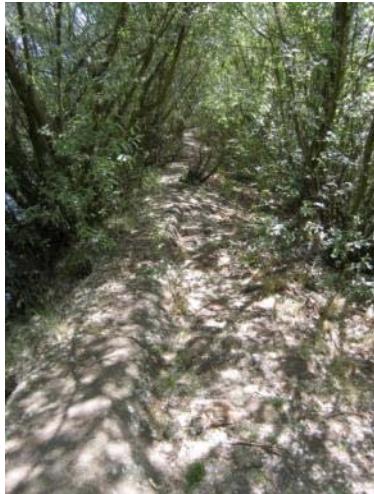
-Aspecto actual de la pesquera en el tramo de la margen derecha junto a la aceña de Los Jerónimos.

Los restos de la aceña y pesquera de Los Jerónimos pertenecieron al antiguo monasterio de Nuestra Señora de la Victoria, fundado en 1490, en un complejo arquitectónico erigido en el siglo XVI que incluía amplias huertas y distintos ingenios hidráulicos como una noria o un molino harinero con el correspondiente azud, que viene reflejado desde el siglo XVI por Wyngaerde. Sus restos aún perduran y están incluidos en el catálogo de elementos etnológicos del P.G.O.U. (ficha EE-5), integrados en un parque público fluvial. La pesquera actualmente se encuentra muy camuflada por una línea de densa vegetación que impide su contemplación.

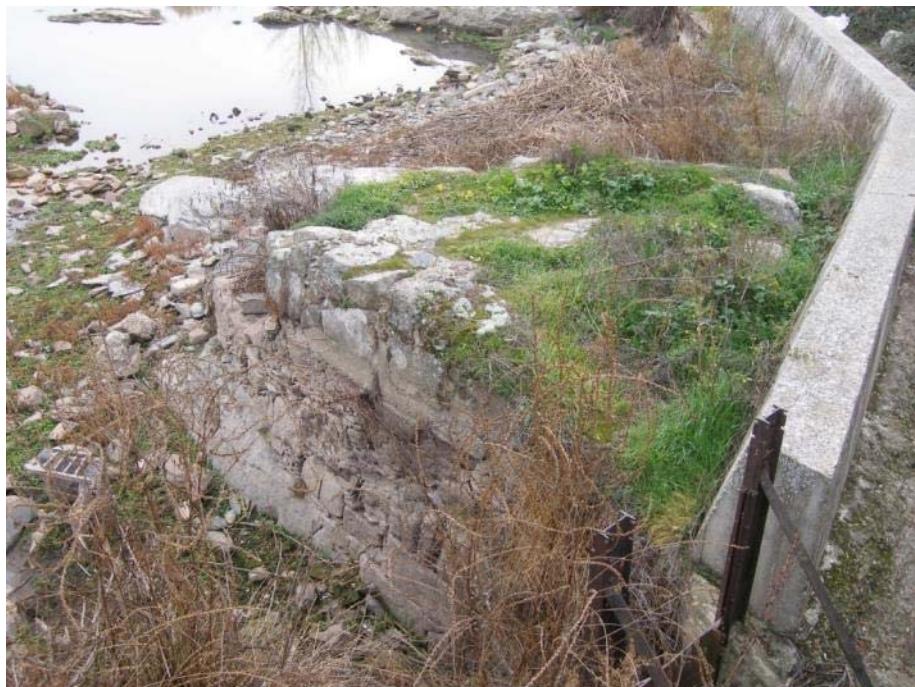
-Detalle de las fábricas del tajamar que flanquea el canal aliviadero de la aceña de Tejares.

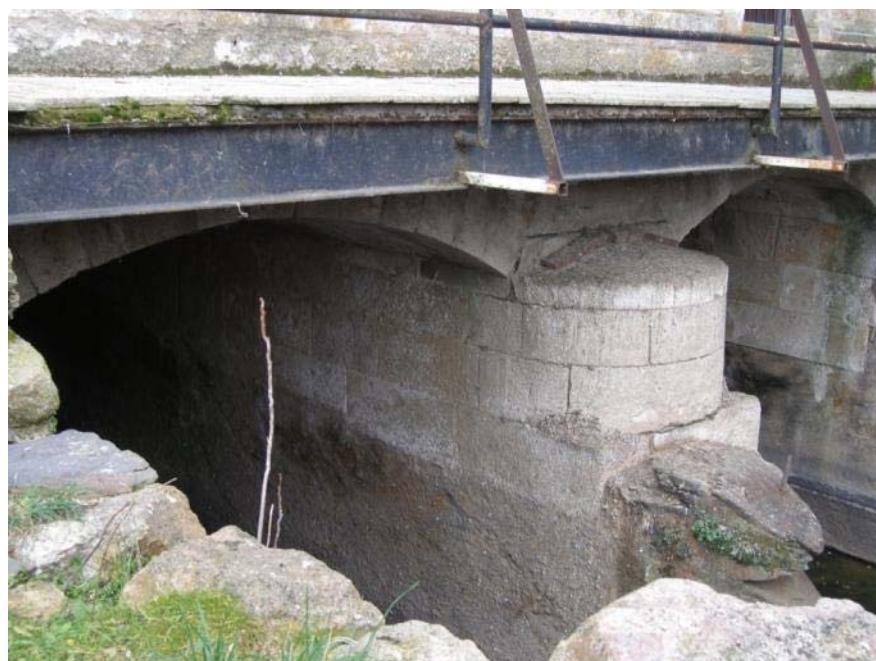
-Detalle de las fábricas originales de los cárcavos de la aceña de Tejares.

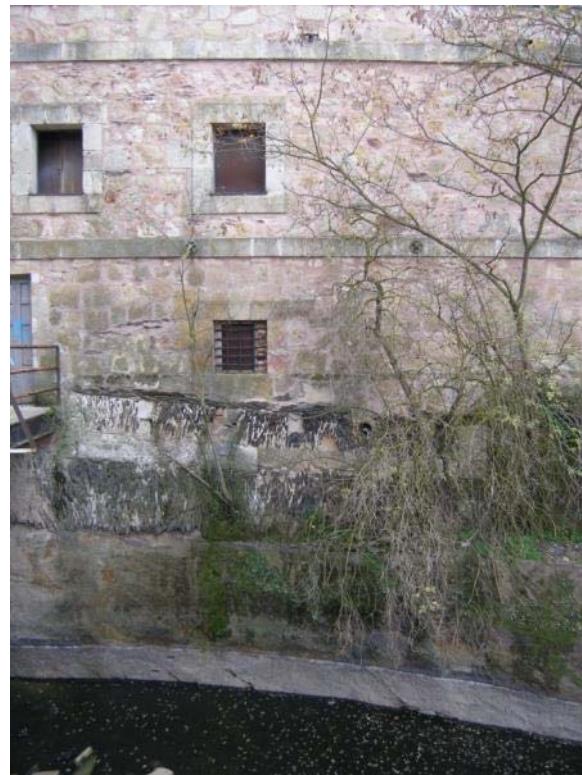
-Superposición estratigráfica de fábricas constructivas de la aceña de Tejares en cuya base se manifiesta el empleo de materiales constructivos propios del lugar como la pizarra.

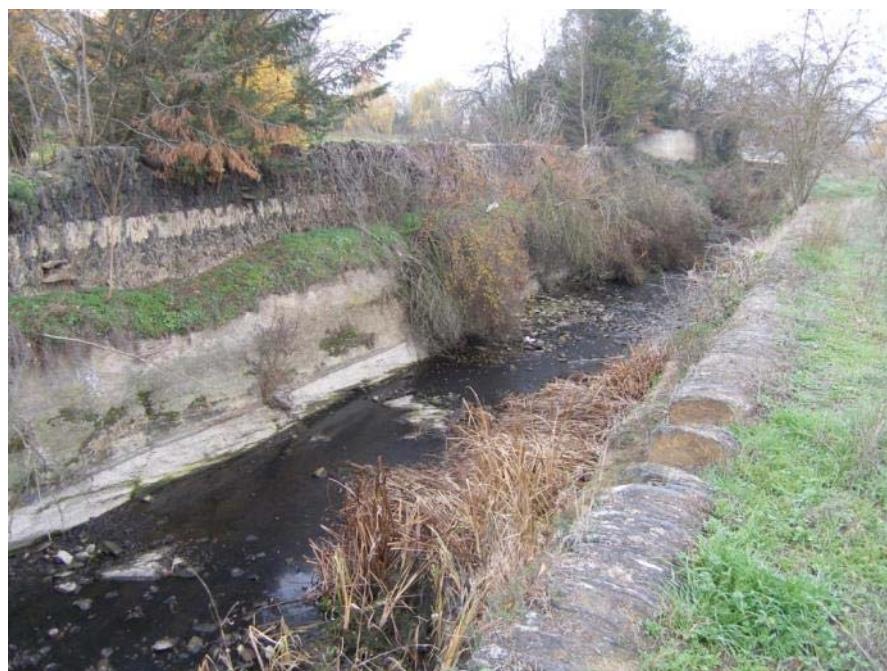
-Vista constructiva del canal aliviadero de la aceña de Tejares, parcialmente excavado en el sustrato rocoso, reforzado con muros de pizarra en original disposición vertical.

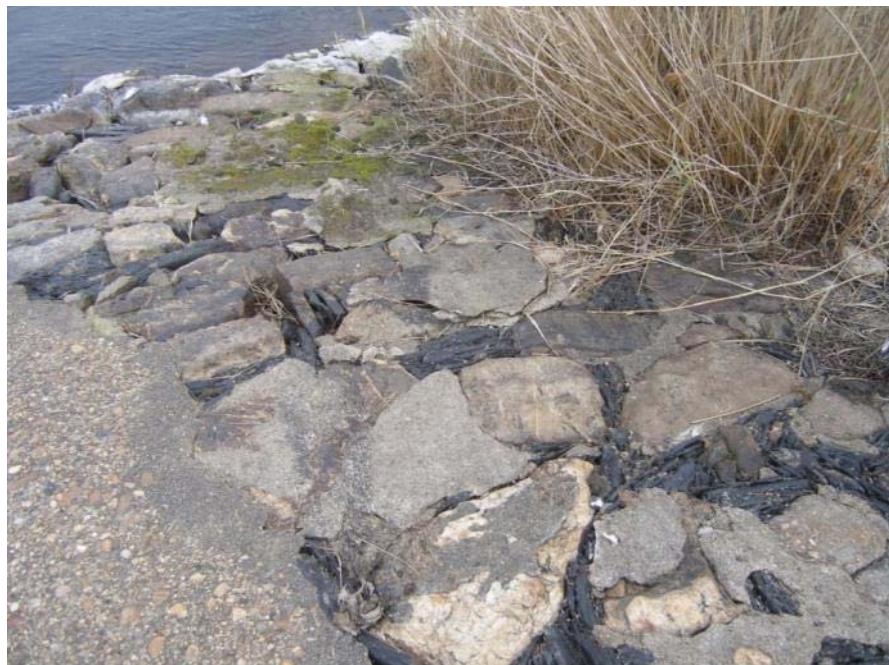
-El acabado que forra la fábrica exterior de la pesquera está realizado mediante lajas de piedras que a modo de mampuestos se extienden por la superficie, trabándose con ripas de pizarra acuñadas. En época reciente, ya del siglo XX fue cubierto y sellado por una fina capa de hormigón.

La reciente rotura de su pesquera en un punto medio del cauce, aparte de las consecuencias que ha tenido en lo relativo al caudal del río en este tramo, nos ha permitido examinar visualmente los detalles de su fábrica constructiva:

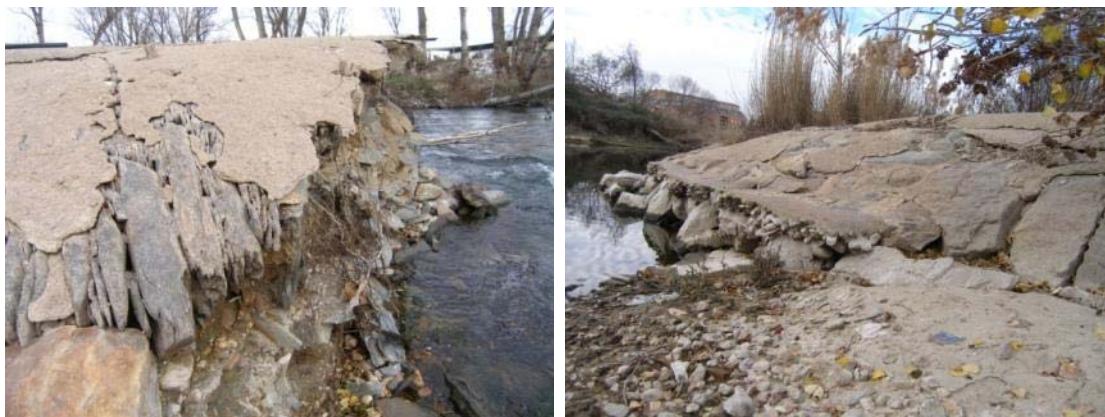
-Como se muestra en la sección del corte de la pesquera que ha sufrido la rotura, su fábrica constructiva está realizada a base de un amontonamiento de tierra y piedras forrado por lajas de piedra –pizarras y esquistos-, hincadas en disposición vertical o bien dispuestas apaisadas, en función del flujo de la corriente. Se supone que se trata de un sistema constructivo tradicional, empleado a lo largo de la historia en las sucesivas reparaciones necesarias tras las continuas avenidas del Tormes.

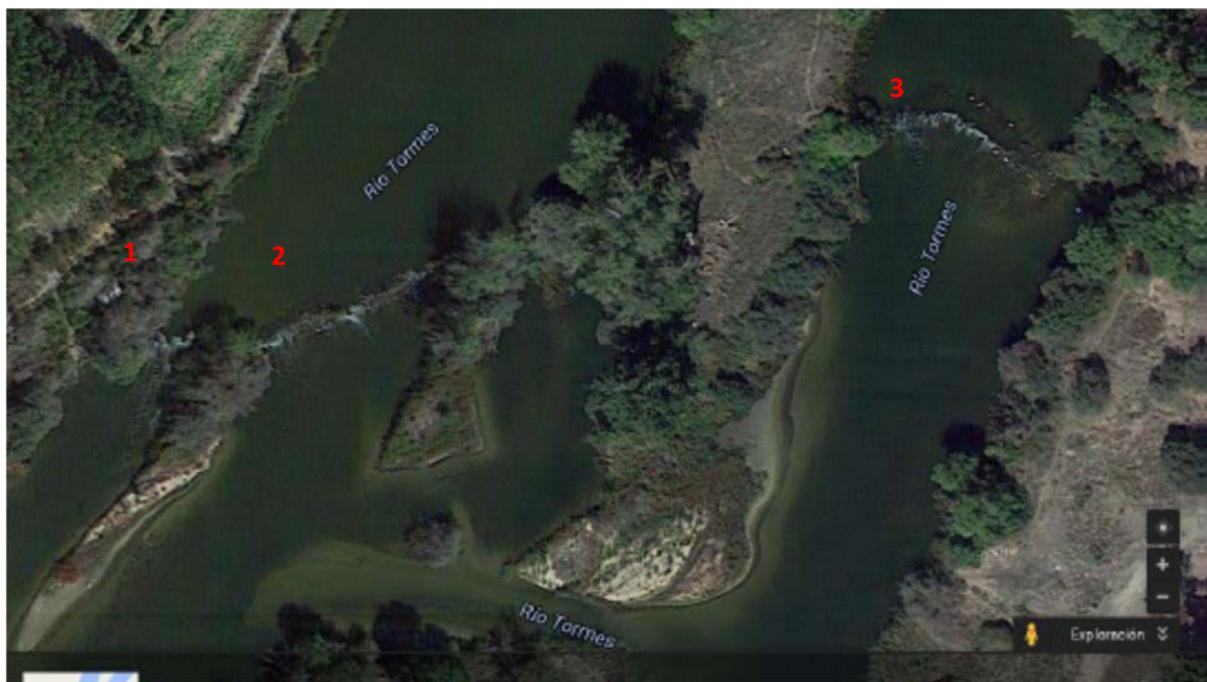
-Vista completa de la nueva pesquera descubierta con tres tramos bien visibles entre la vegetación que invade el río (vista tomada de Google Maps).

Su fábrica constructiva parece de mampostería de piedra en seco, similar a la descrita en la cercana pesquera de Tejares y sus derivaciones intencionales, como se comentará más adelante, parecen vincularse a construcciones asociadas al cultivo (margen derecha de Huerta Otea) y de tipo fabril (margen izquierda de Tejares). De su aparición reciente, a causa de la bajada del nivel del río, se puede deducir que no mantiene un excesivo alzado, por lo que debió ser abandonada hace mucho tiempo, sin las necesarias obras de reparación continua que requieren este tipo de construcciones, habiéndose lavado progresivamente sus fábricas con el arrastre de los materiales.

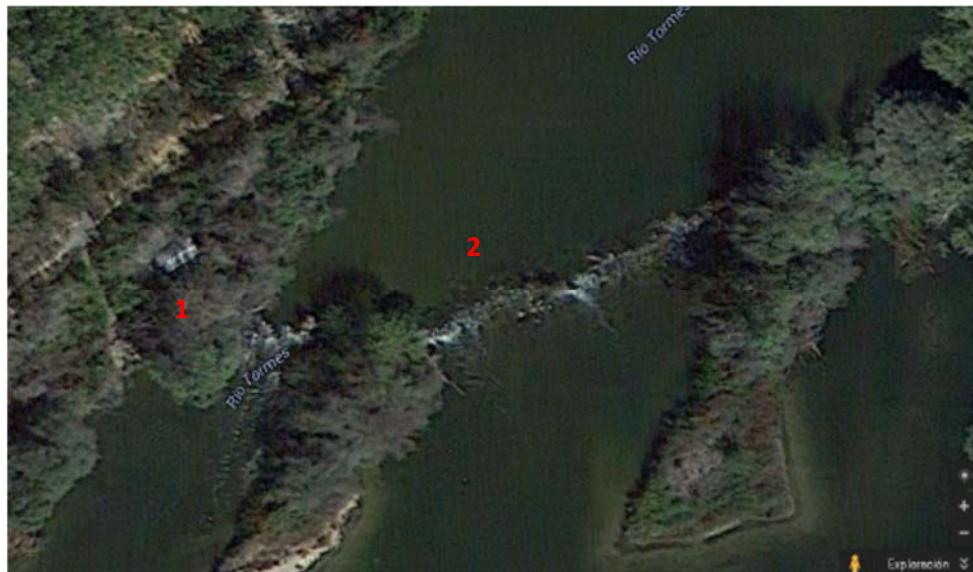
TRAMOS 1 Y 2, RECAYENTES A LA MARGEN DERECHA DE HUERTA OTEA

Detalle del tramo norte del azud que dirigen las aguas hacia la margen derecha a través de dos canales fluviales abiertos entre los islotes. La densidad de la maleza y la presencia de agua con cierta profundidad han impedido el acceso hasta las propias pesqueras, cuya mayor aproximación es la reflejada en las imágenes tomadas el día de la visita. Su localización coincide con la del caserío tradicional y huertas aledañas donde se conservan una noria de sangre, en perfecto estado, a la que se asocia una red de canales de riego y los restos de una construcción de mampostería pertenecientes a un edificio de planta ortogonal, posiblemente vinculado a la pesquera. El tramo 1 es perceptible en una longitud de unos 25 m. El tramo 2, de unos 85 m.

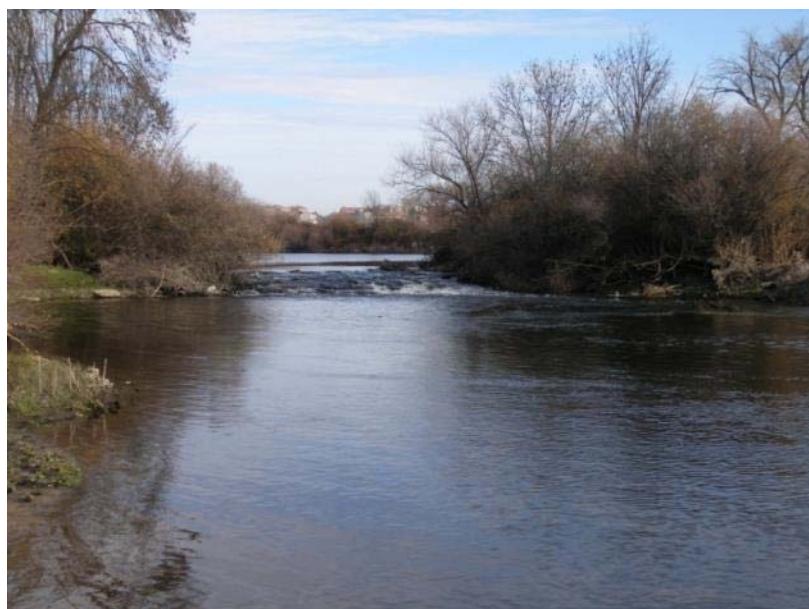
-Detalle del tramo de pesquera más septentrional (1), entre la margen derecha y el primer islote, a la altura de Huerta Otea. El agua y la vegetación impidieron una mayor aproximación.

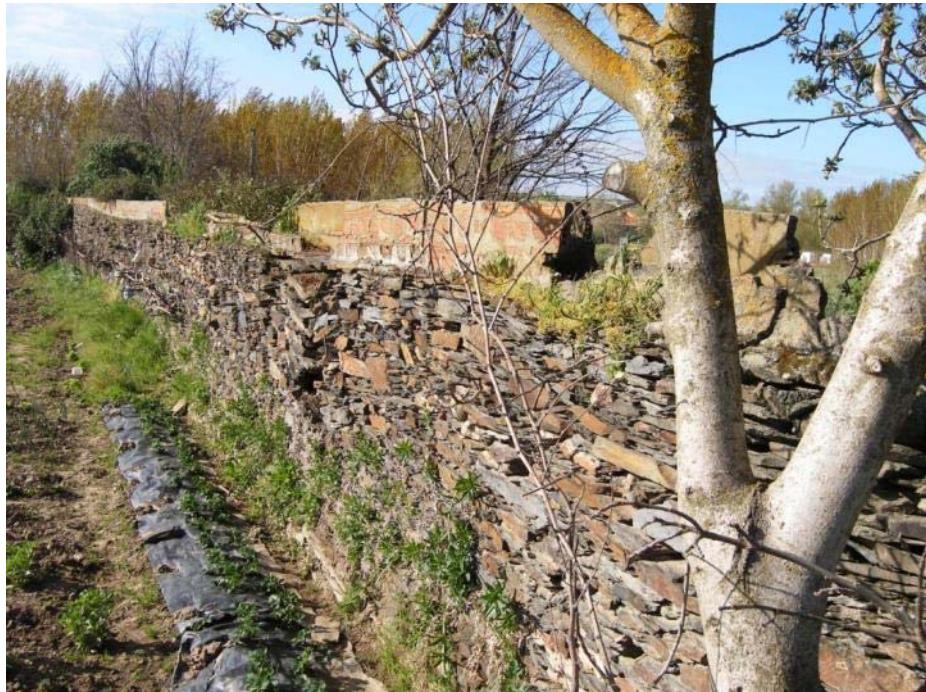
Muro tradicional de piedra conservado entre la noria de El Marín y el río, al que se le añadió un canal de riego en su coronación.

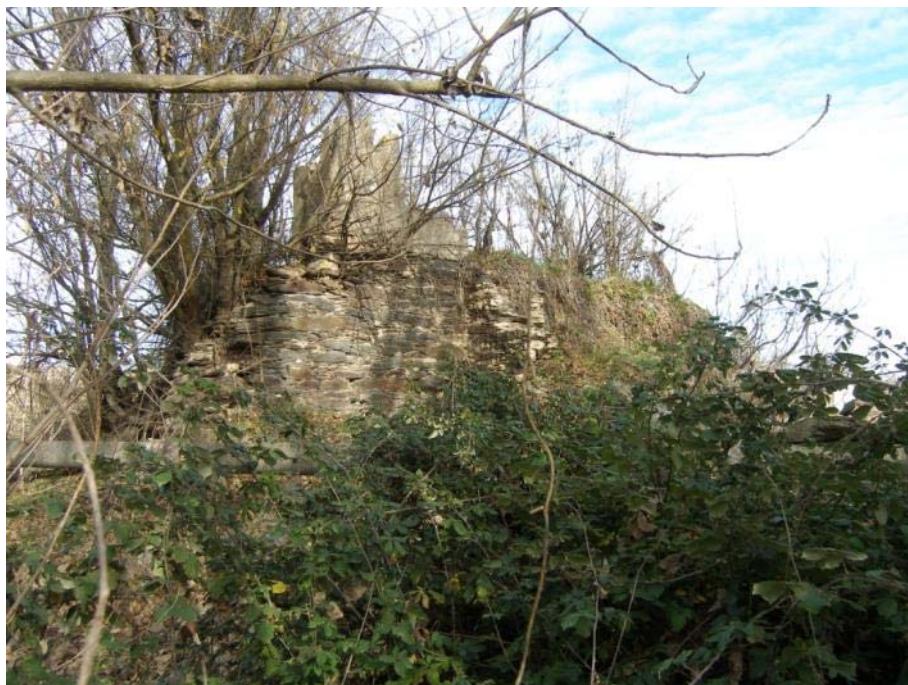
Restos de una construcción de piedra conservada en la traza del anterior muro descrito, próximo al río y posiblemente vinculados a la pesquera de Huerta Otea, cuyo extremo norte recae junto a esta parcela. No obstante, su orilla no pudo observarse por la presencia de una tupida vegetación.

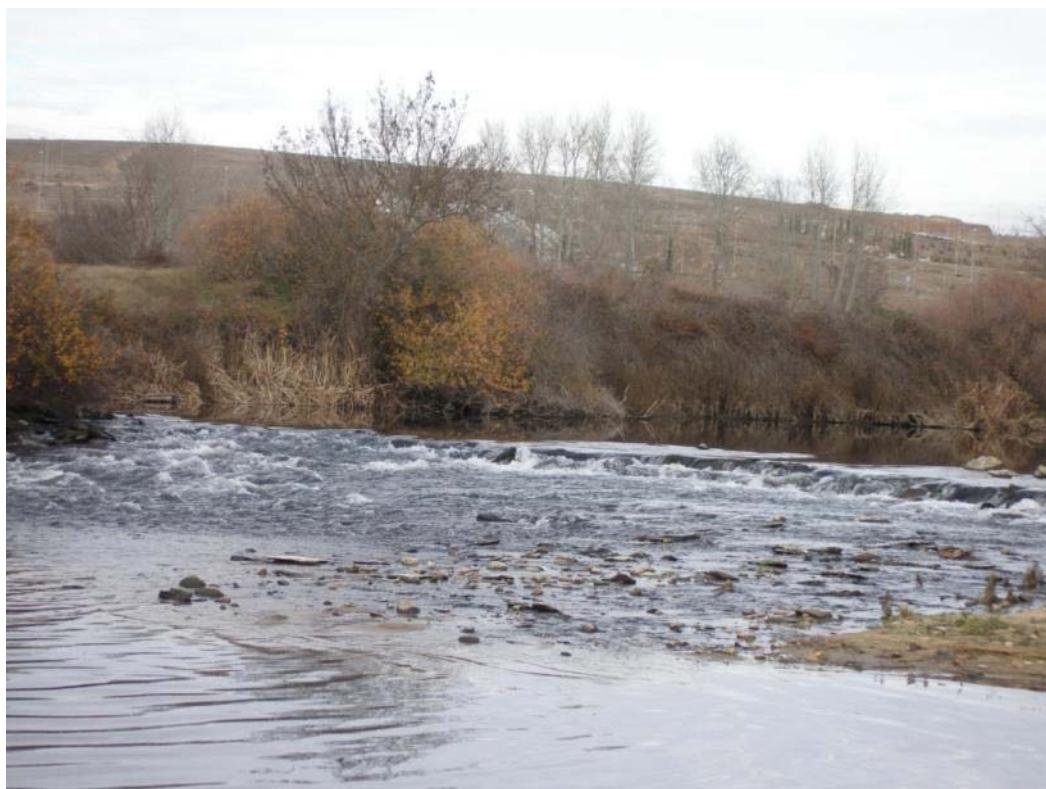
-Vista general desde el suroeste del tramo de pesquera recayente a Tejares.

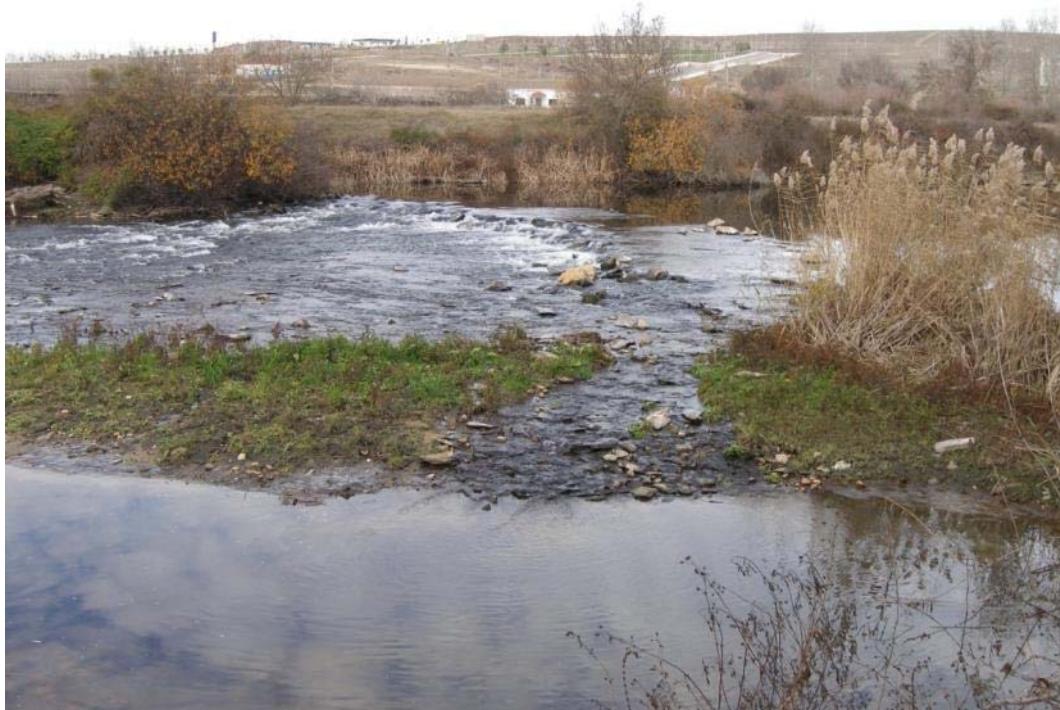
-Perspectivas desde el sur donde se aprecia la anchura y fábricas de la pesquera.

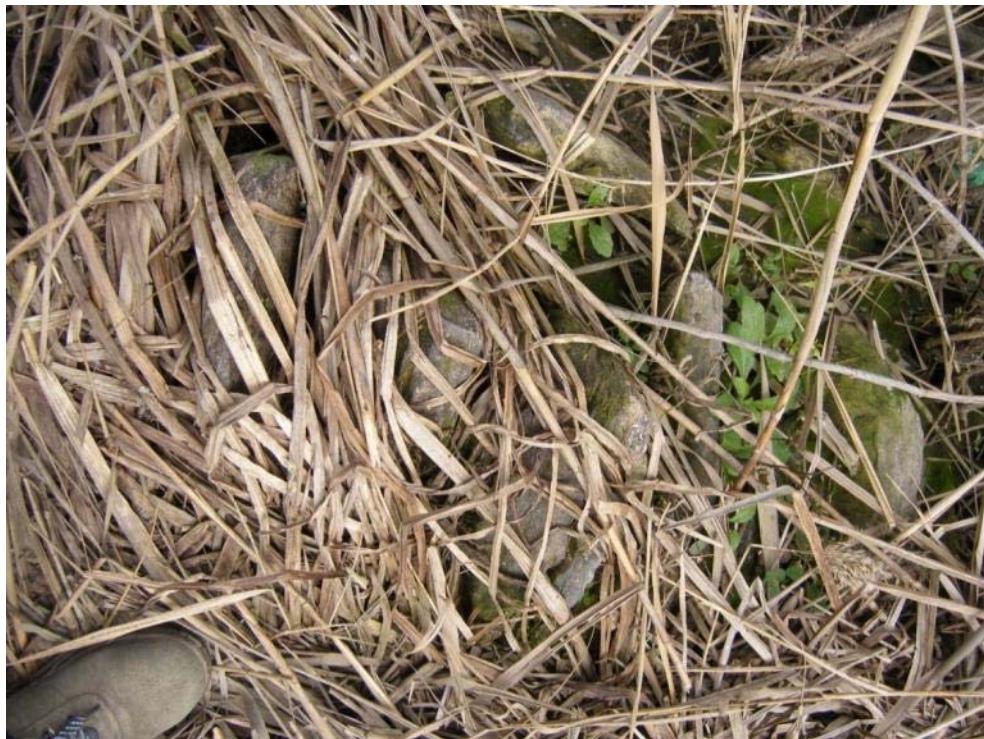
-Detalle de la lengua de terreno junto a la orilla, donde se manifiesta que continúan sus fábricas consistentes en lajas de piedra hincadas.

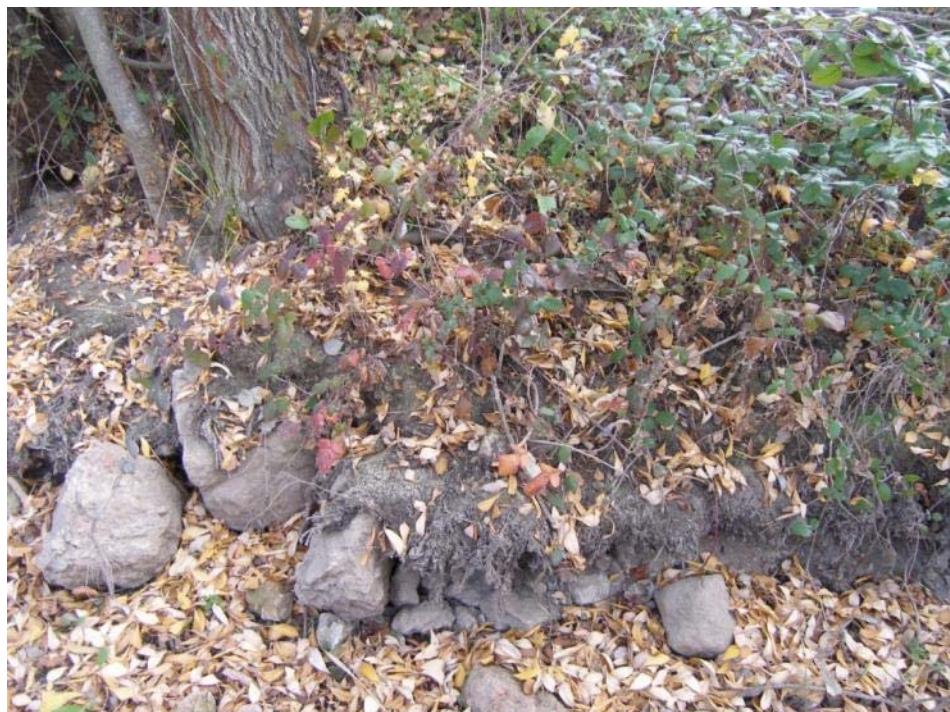
-Espacio inmediato de la orilla donde se aprecian amontonamientos de piedra que indican la continuidad de la construcción hacia el sur, en dirección a las huertas de Tejares.

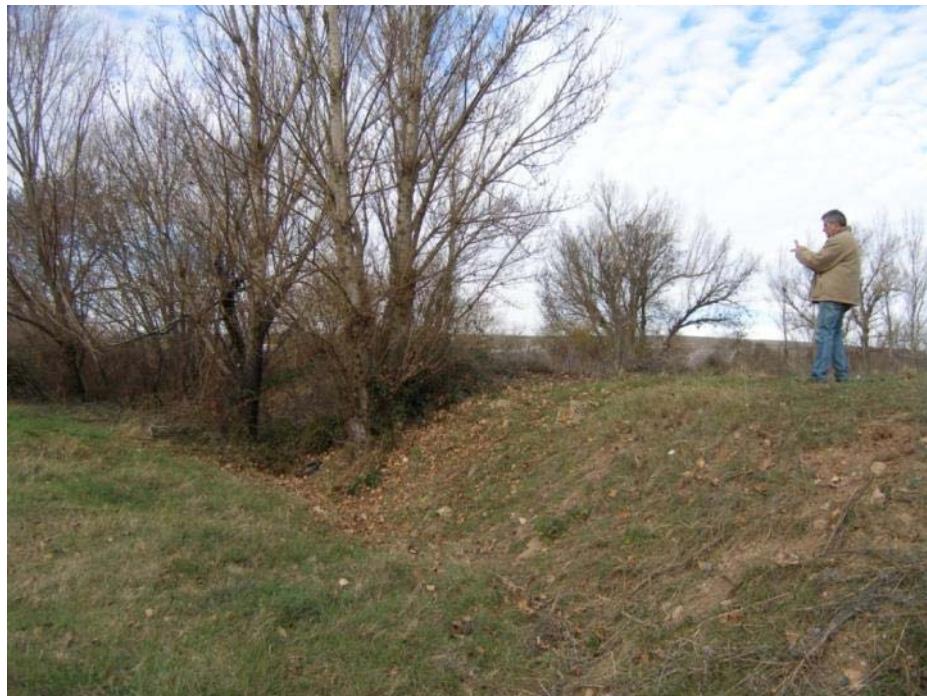
-Alomamiento del terreno contiguo a la orilla donde se aprecia la continuidad de la obra hidráulica, a modo de terraplén, creando un fuerte desnivel que permitiría el embalsamiento de agua procedente del flujo natural del río.

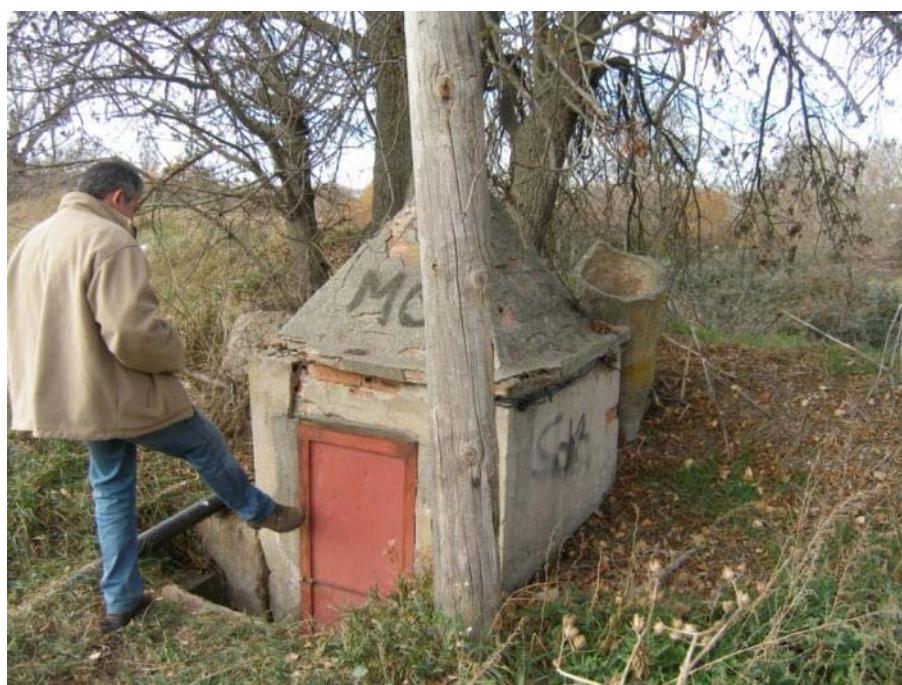
Pozo de registro situado al final del terraplén.

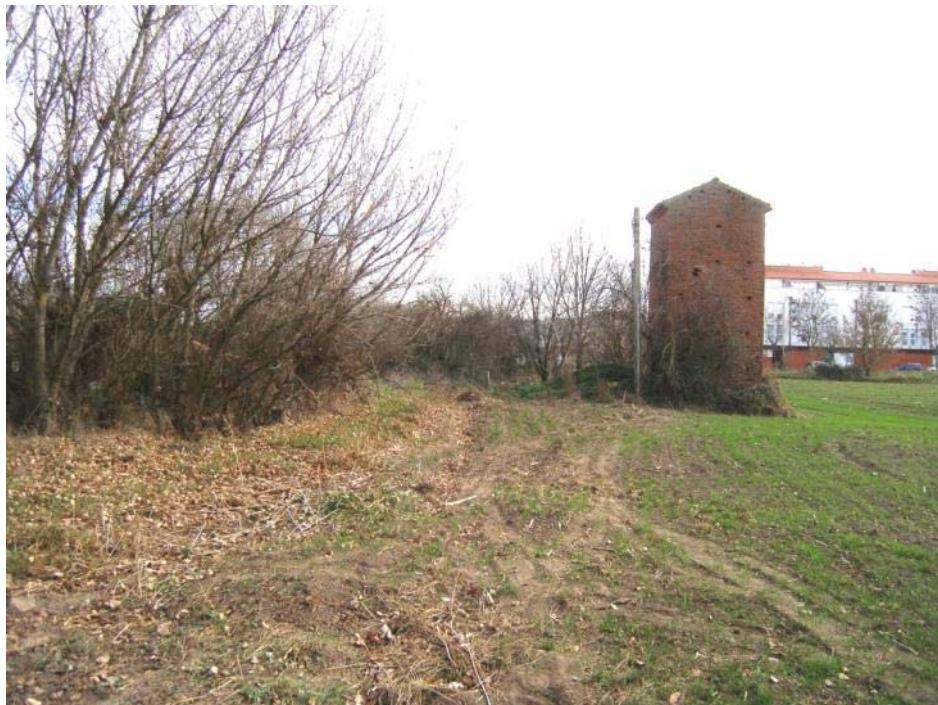
-Antigua torreta de luz junto a la traza del terraplén alineado con la pesquera marcada por la línea de árboles. Su presencia cabría asociarla a la construcción fabril adyacente.

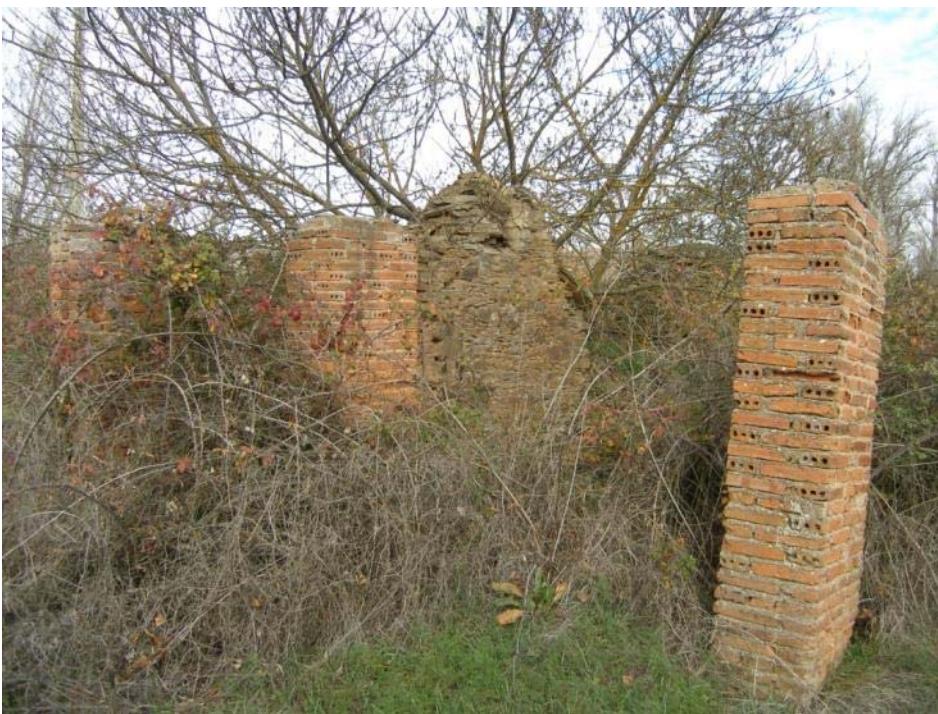
Restos de una construcción derruida de tipo fabril con estancias divididas por pilares de ladrillos y muros de piedra de planta general ortogonal. Parece vinculada a la torreta de luz y por su localización, a la pesquera y su terraplén contiguo.

Conforme a lo expuesto y los restos de construcciones asociadas, todo parece indicar que el sentido de este tramo de pesquera que conduce las aguas a la margen izquierda, hacia la antigua villa de Tejares, era aprovisionar de agua a una actividad fabril situada en sus inmediaciones. A falta de una

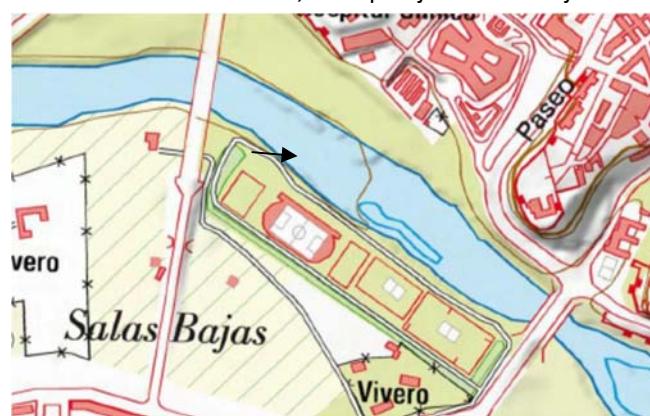
Curva de nivel actual que indica un salto topográfico en el punto de la pesquera (Visor IGN).

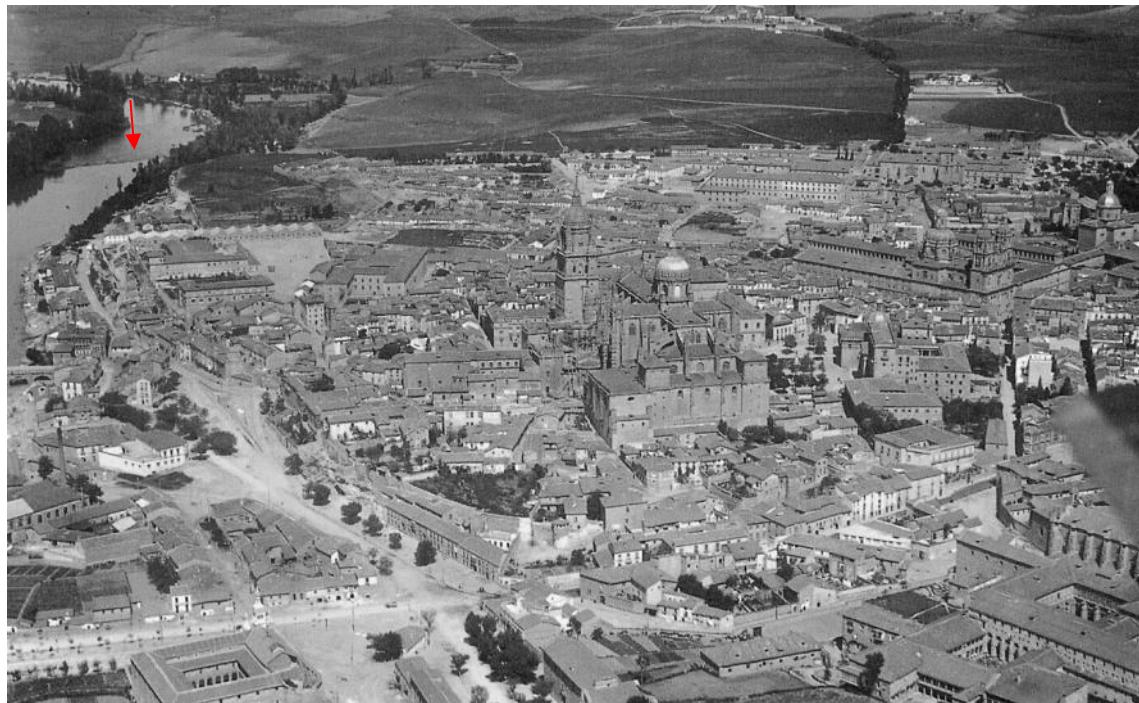
Vista aérea de 1920 donde se observa en este sector del río un cambio en el tono de la lámina de agua, de sospechosa traza oblícua, en el paraje de Salas Bajas.

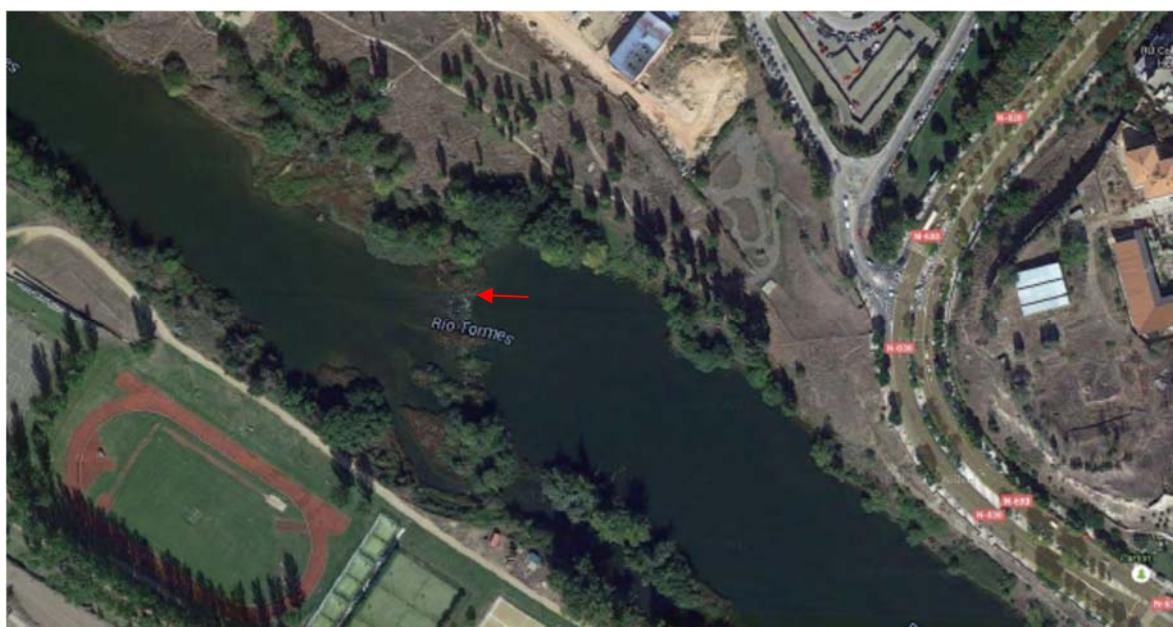
-Vista aérea cenital de la pesquera de Salas Bajas con referencias al Cerro de San Vicente e instalaciones deportivas transtomesinas (imagen de Google Maps).

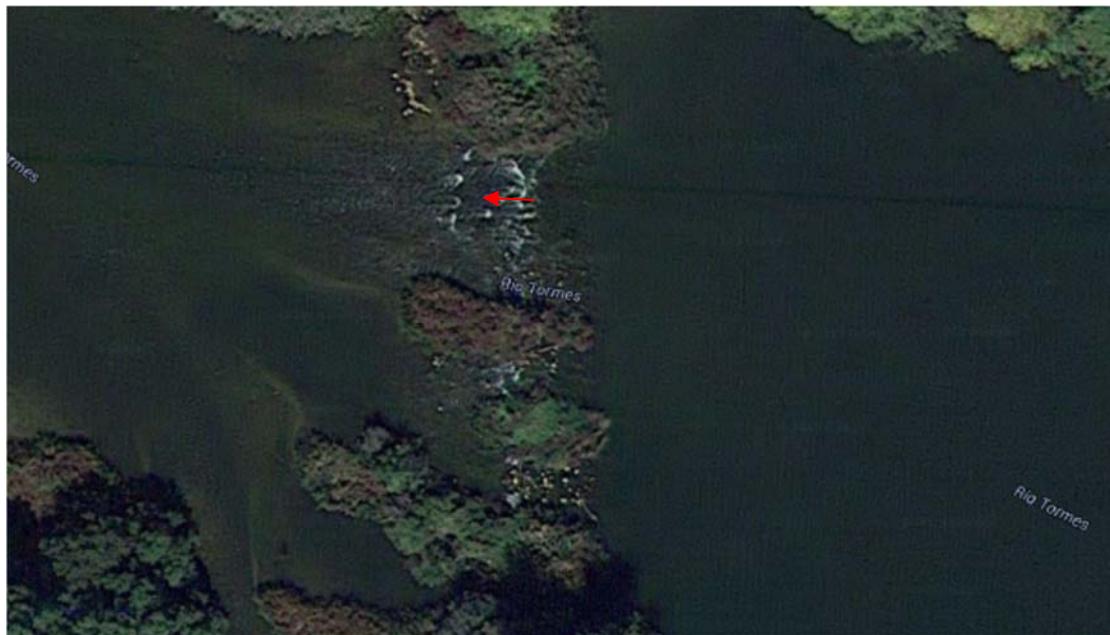
-Detalle cenital de la pesquera en su zona central por donde fluye la corriente (imagen de Google Maps).

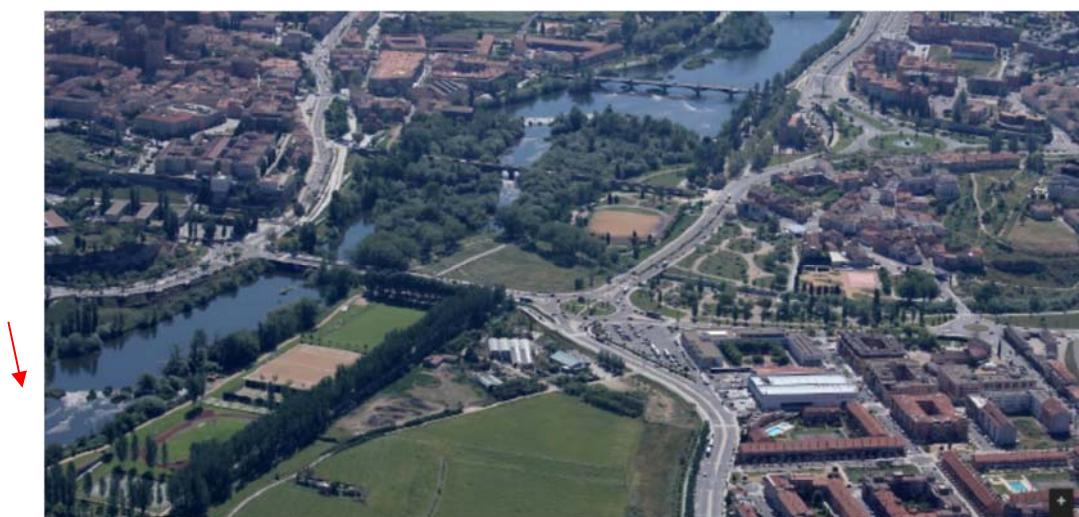
-Vista aérea reciente extraída de Google Maps donde se aprecia el salto de agua producido por esta barrera a la izquierda de la imagen.

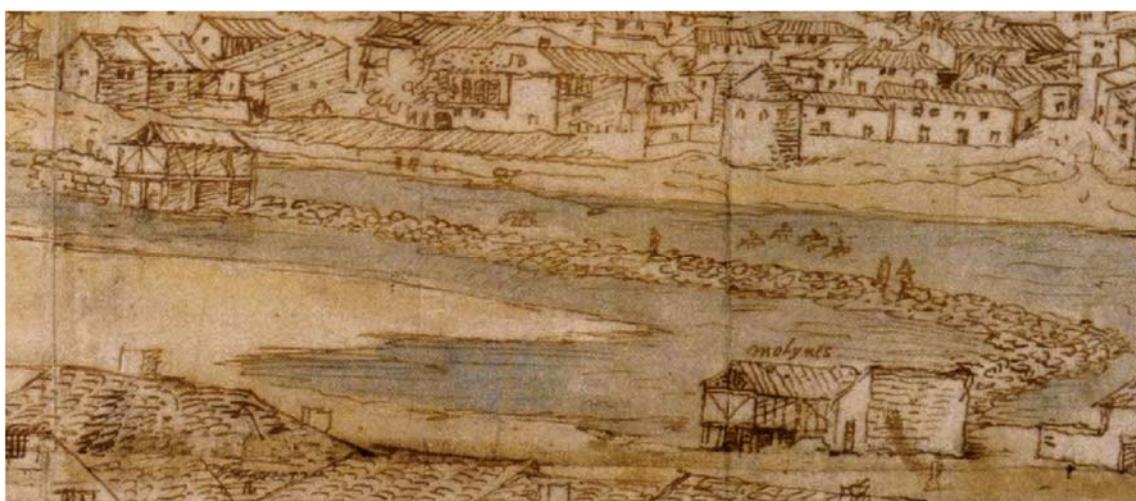
-Presa y aceñas del Arenal y Muradal en 1570. Detalle del grabado de Wyngaerde.

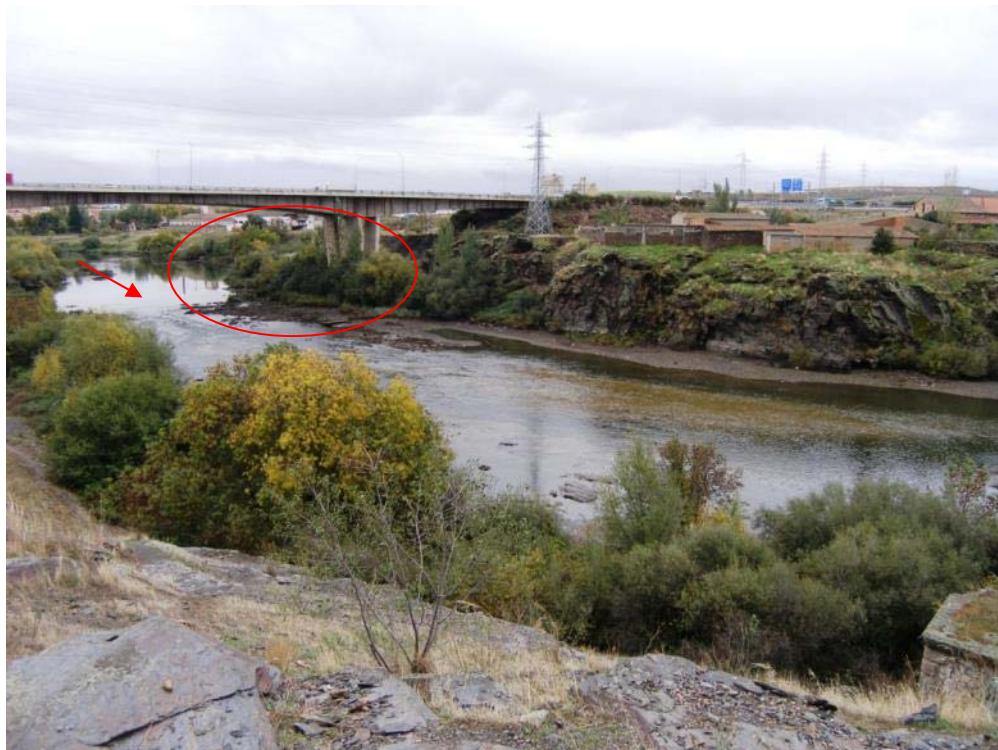
Imagen del Tormes de octubre de 2014 cuando se redujo el caudal al mínimo para permitir llevar a cabo una investigación arqueológica en ambas márgenes del paraje de La Salud. La pesquera y el antiguo molino podrían coincidir en la zona de los pilares del puente de la carretera, junto al que se aprecia cierto amontonamiento de tierra que pudiera corresponderse con el azud desaparecido.

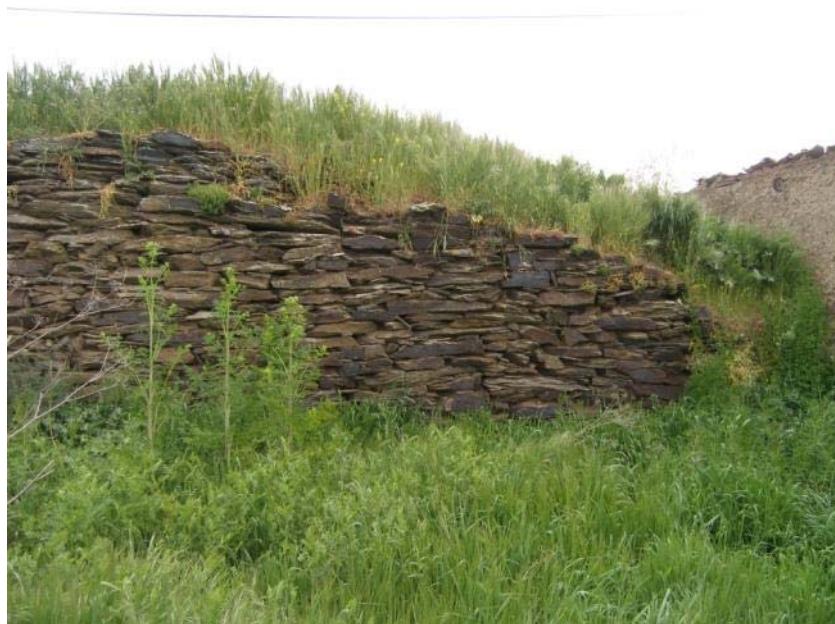
-Aspecto del frente suroeste de la noria donde se intuye un posible acceso rectilíneo que podría corresponder a la rampa para el acceso del animal de tiro.
