PLAN ESPECIAL DE PROTECCIÓN DE LA INFRAESTRUCTURA VERDE Y BIODIVERSIDAD DE SALAMANCA (PEPIVB)

Diciembre 2019
APROBACIÓN DEFINITIVA

DOCUMENTO IV. ANEXOS

1. PROPUESTA DE AMPLIACIÓN DEL CATÁLOGO DE PATRIMONIO PROTEGIDO DEL PGOU. FICHAS

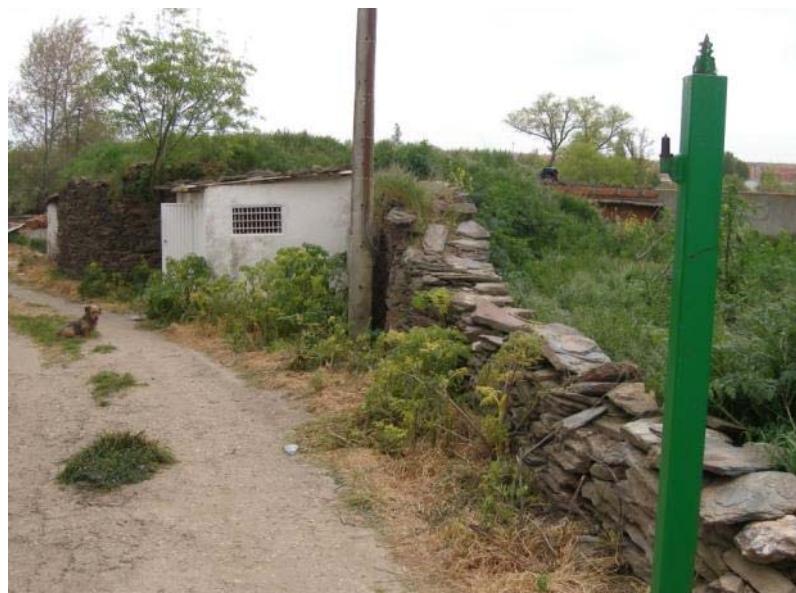
-Detalle de un muro lineal de pizarra que se adosa a la noria por el norte y que igualmente podría corresponder a otra rampa de acceso animal.

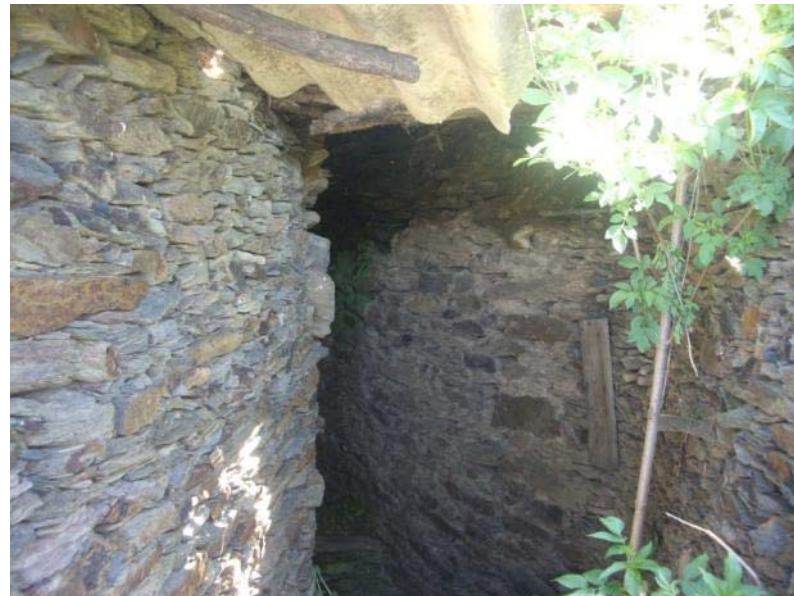
-Vestíbulo de acceso al recinto interior que alberga el pozo.

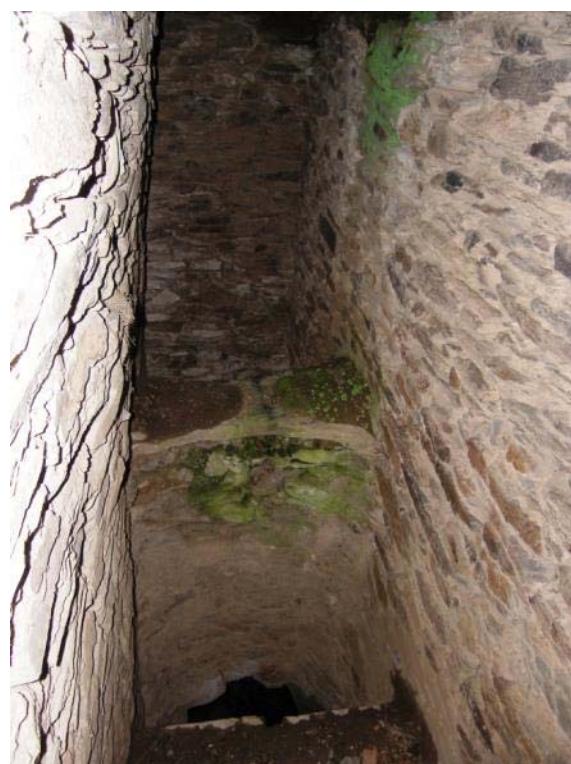
-Vista general de la estancia que acoge al pozo.

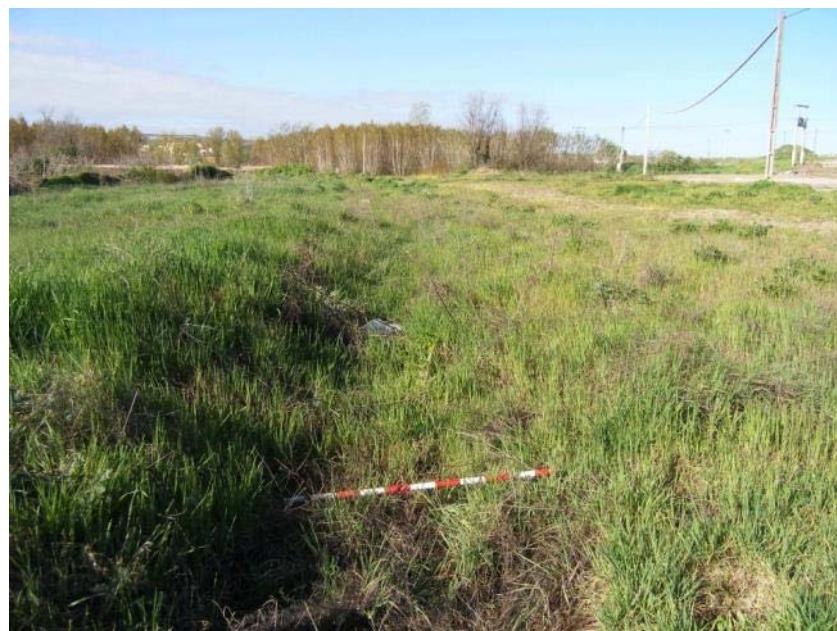
-Vistas de la antigua acequia parcialmente oculta por la vegetación, que parte de la Noria y se dirige hacia el oeste atravesando la actual parcela municipal.

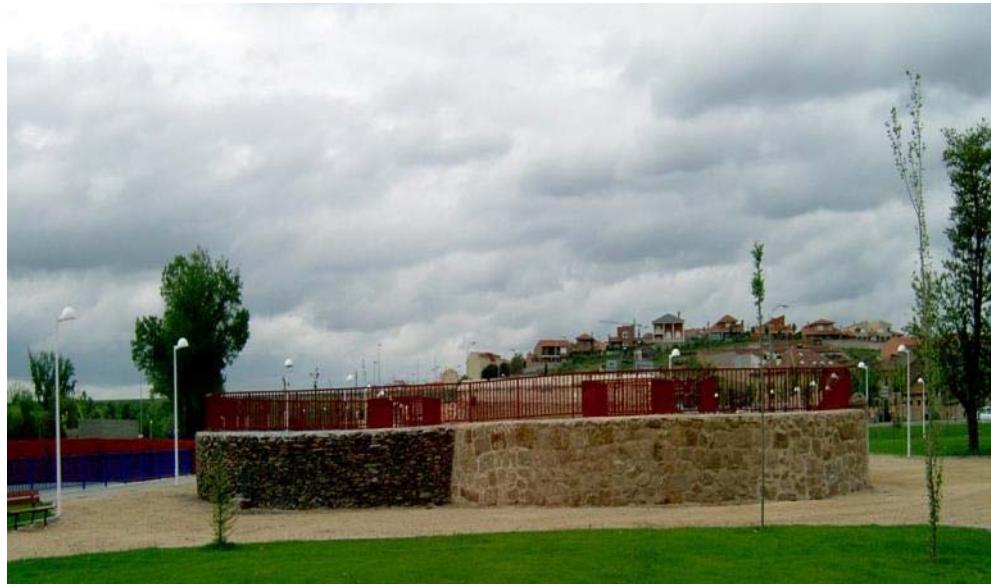
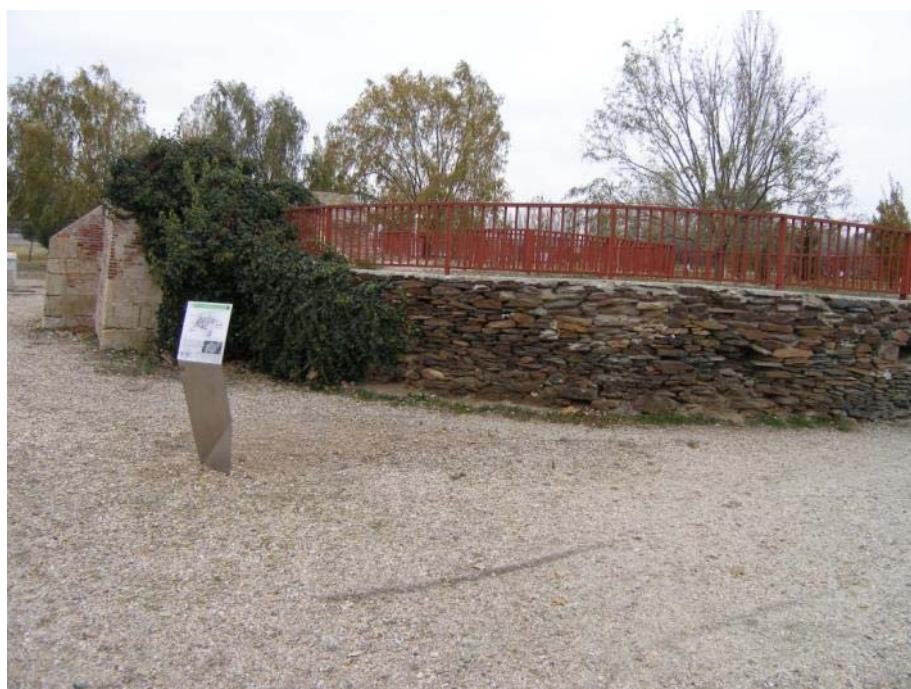
-Imagen actual de la noria convenientemente señalizada.

Esta construcción fue desmontada en 2003 con motivo de las obras de encauzamiento del arroyo del Zurguén para ser reconstruida a la conclusión de las mismas en su emplazamiento original en el actual parque Miguel Delibes. Consta de plataforma circular elevada (mota) con rampa de acceso, forrada con muro de piedra en seco y reforzada con machones. En el centro de su espacio interior se abría un pozo donde se encajaba la rueda y accesorios originales de madera en torno al cual transitaba el animal de tiro (carrera). Al exterior se le adosó un depósito de almacenaje de agua y posteriormente se le añadió otro pozo y una caseta para permitir la instalación de un motor eléctrico (hoy desaparecidos).

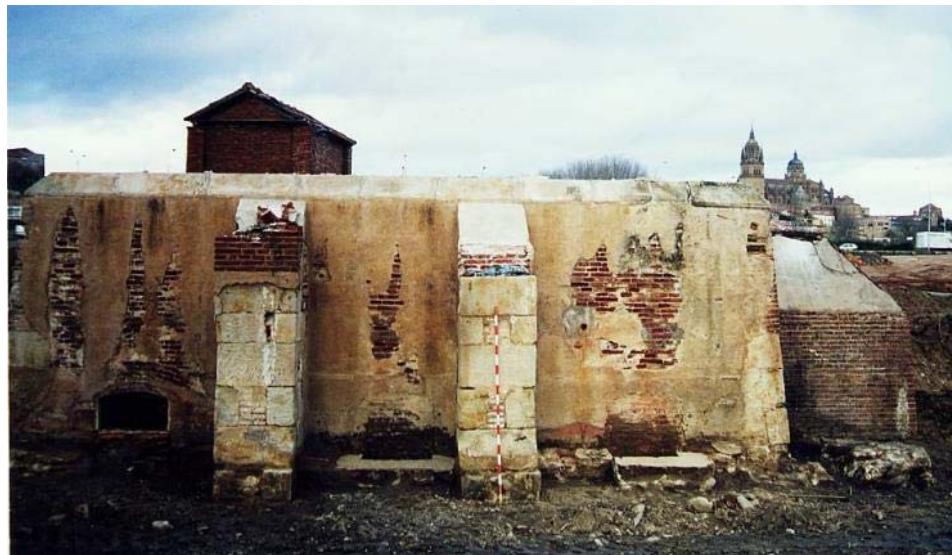
Distintas imágenes de la noria en su estado original antes de su desmontaje y reconstrucción y caseta de ladrillo asociada que fue desmontada sin rehacerse (Fuente: Fco. Javier González Blanco).

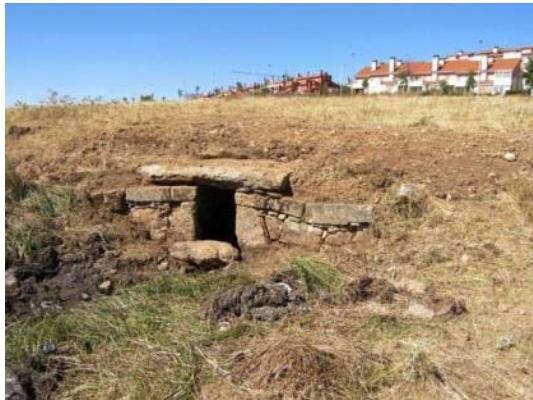
-Estado actual de la fuente tras su restauración en 2014

Fuente situada en la margen izquierda del arroyo a 30 metros de la Calzada de la Plata y a 117 metros del meandro del arroyo. Tiene fábrica de piedra, con sillares, sillarejo y mampostería reutilizados y está cubierta con tierra. En la documentación histórica aparece citada como "Fuente de los pobres". Recientemente fue restaurada en el marco de un proyecto de recuperación y puesta en valor de la Calzada de la Plata a su paso por Salamanca.

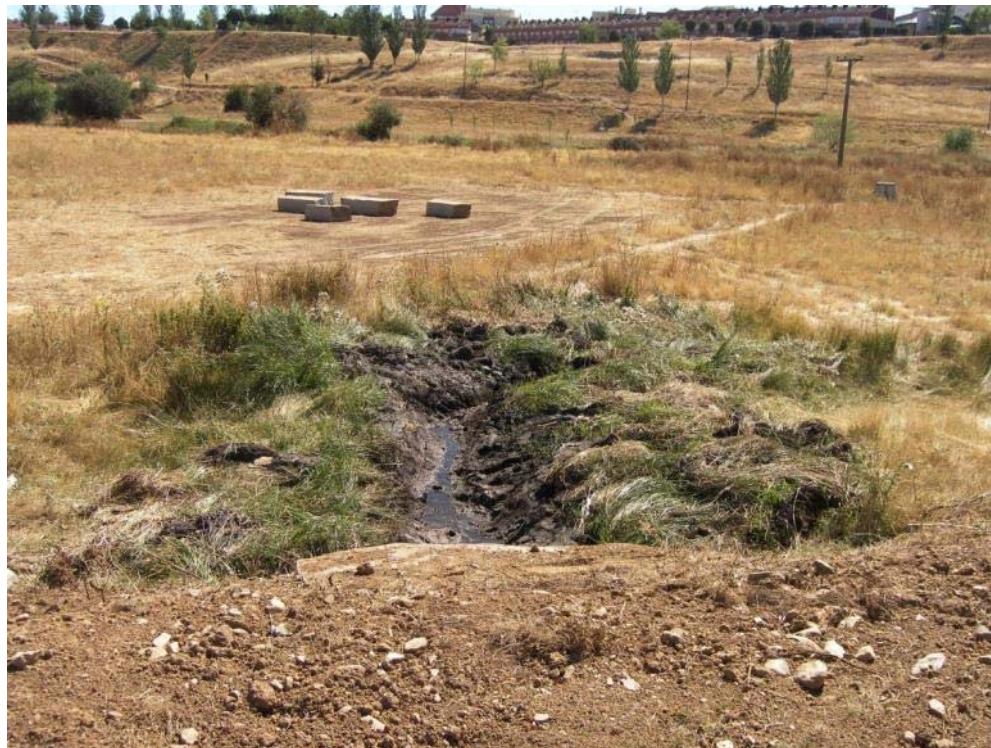
-Vista trasera de la fuente semienterrada, desde el oeste, con su canal de desagüe en caída natural hacia el cauce del arroyo del Zurguén.

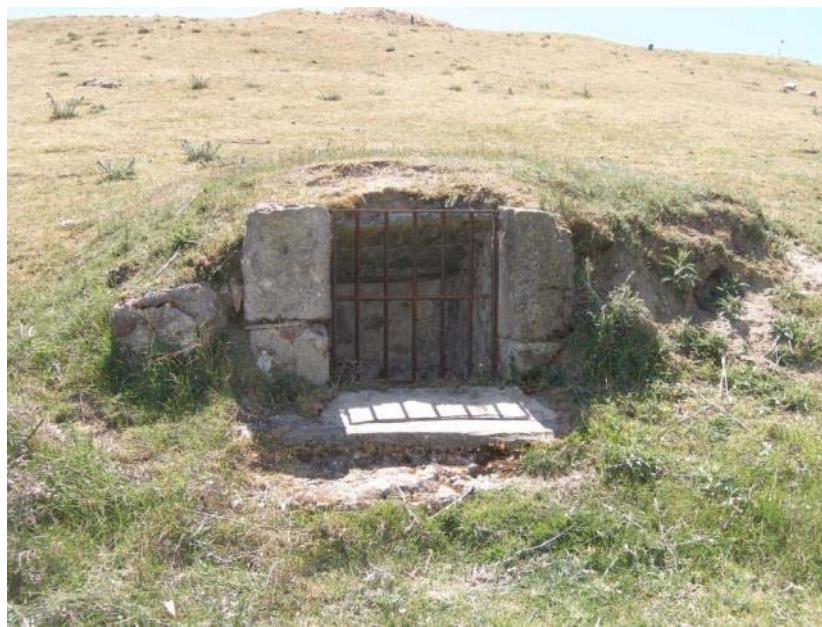
-Imagen actual de la fuente tras su restauración en 2014.

Fuente situada en la margen derecha del arroyo del Zurguén, en la parte alta del valle, ya próxima la calle Tratado de París. Está construida con sillares, mampostería y tierra y responde al mismo criterio constructivo que la conservada junto a la Calzada de la Plata. En 2014 fue objeto de una intervención de consolidación y restauración de la fábrica, instalando una reja en su brocal para evitar accidentes.

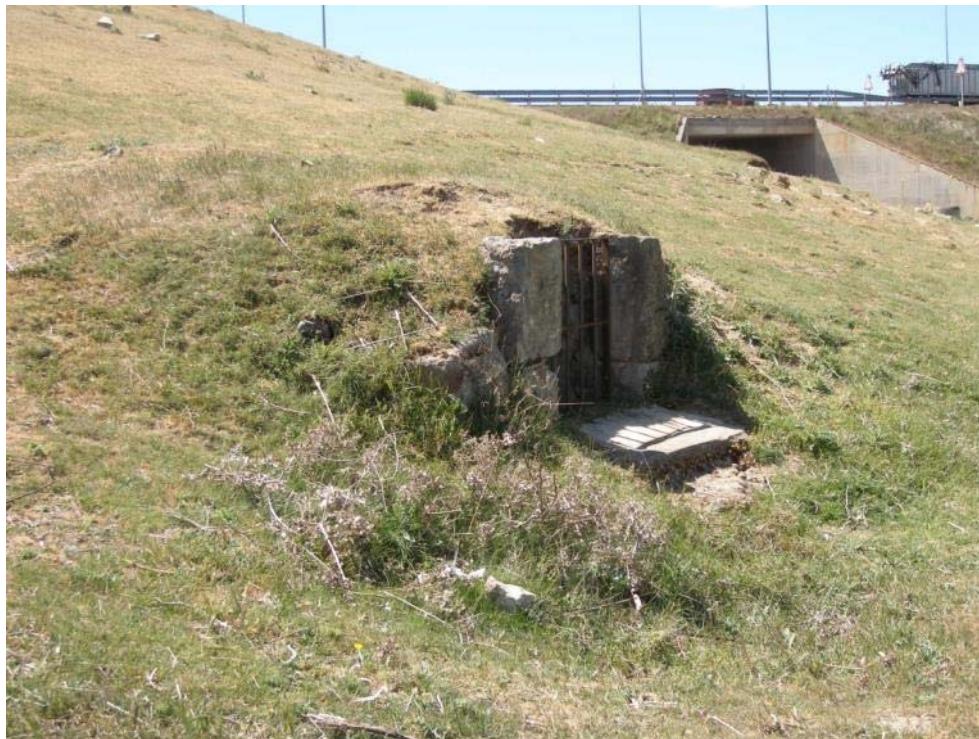
-Vistas actuales general y de detalle de las fábricas con el brocal cerrado por la reja instalada.

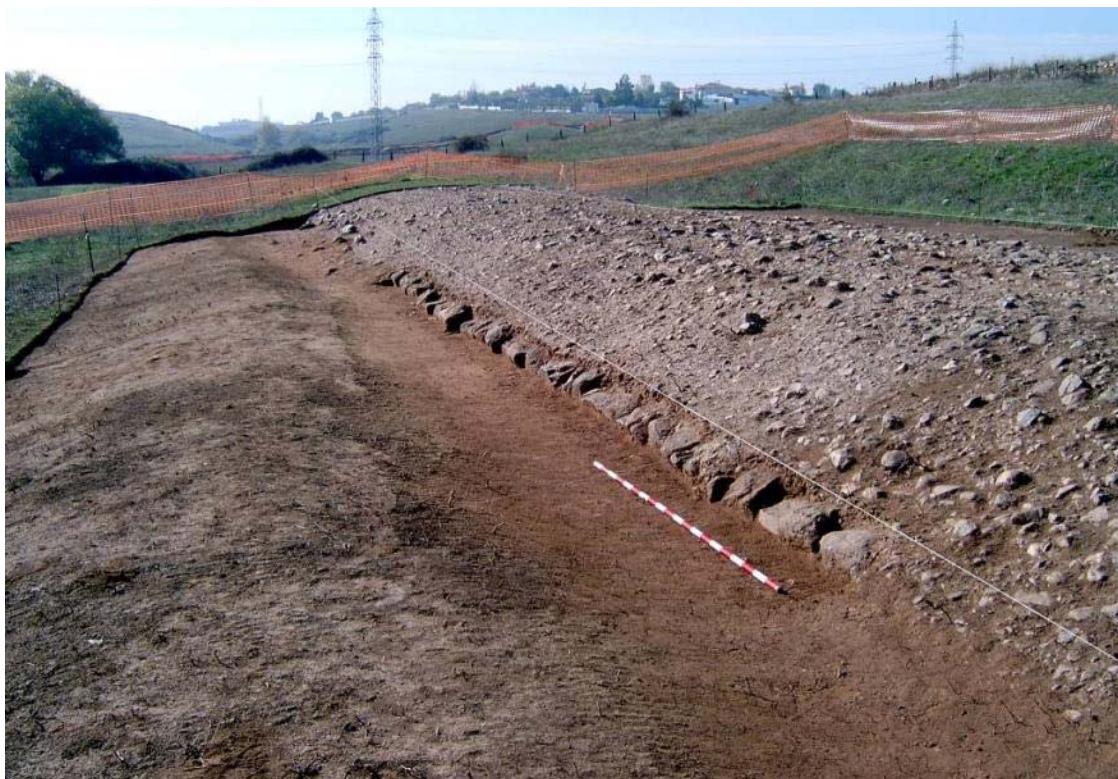
Tramo descubierto de la Calzada de la Plata en el valle del Zurguén de Salamanca.

La calzada llegaba a la ciudad por el sur, desde el término de Aldeatejada a través del Prado del Zurguén. En este sector presenta tramos muy bien conservados donde resulta visible su alomamiento. Tras atravesar el puente romano sobre el río Tormes, entraba en Salamanca por el arco de Aníbal, continuaba por la calle Veracruz hasta la de Libreros, pasaba por la calle Meléndez y el oeste de la Plaza Mayor, desde donde se encaminaba hacia el norte por la calle Zamora, Torres Villarroel y Gran Capitán, hasta salir del municipio en dirección a Aldeaseca de Armuña y Calzada de Valdunciel.

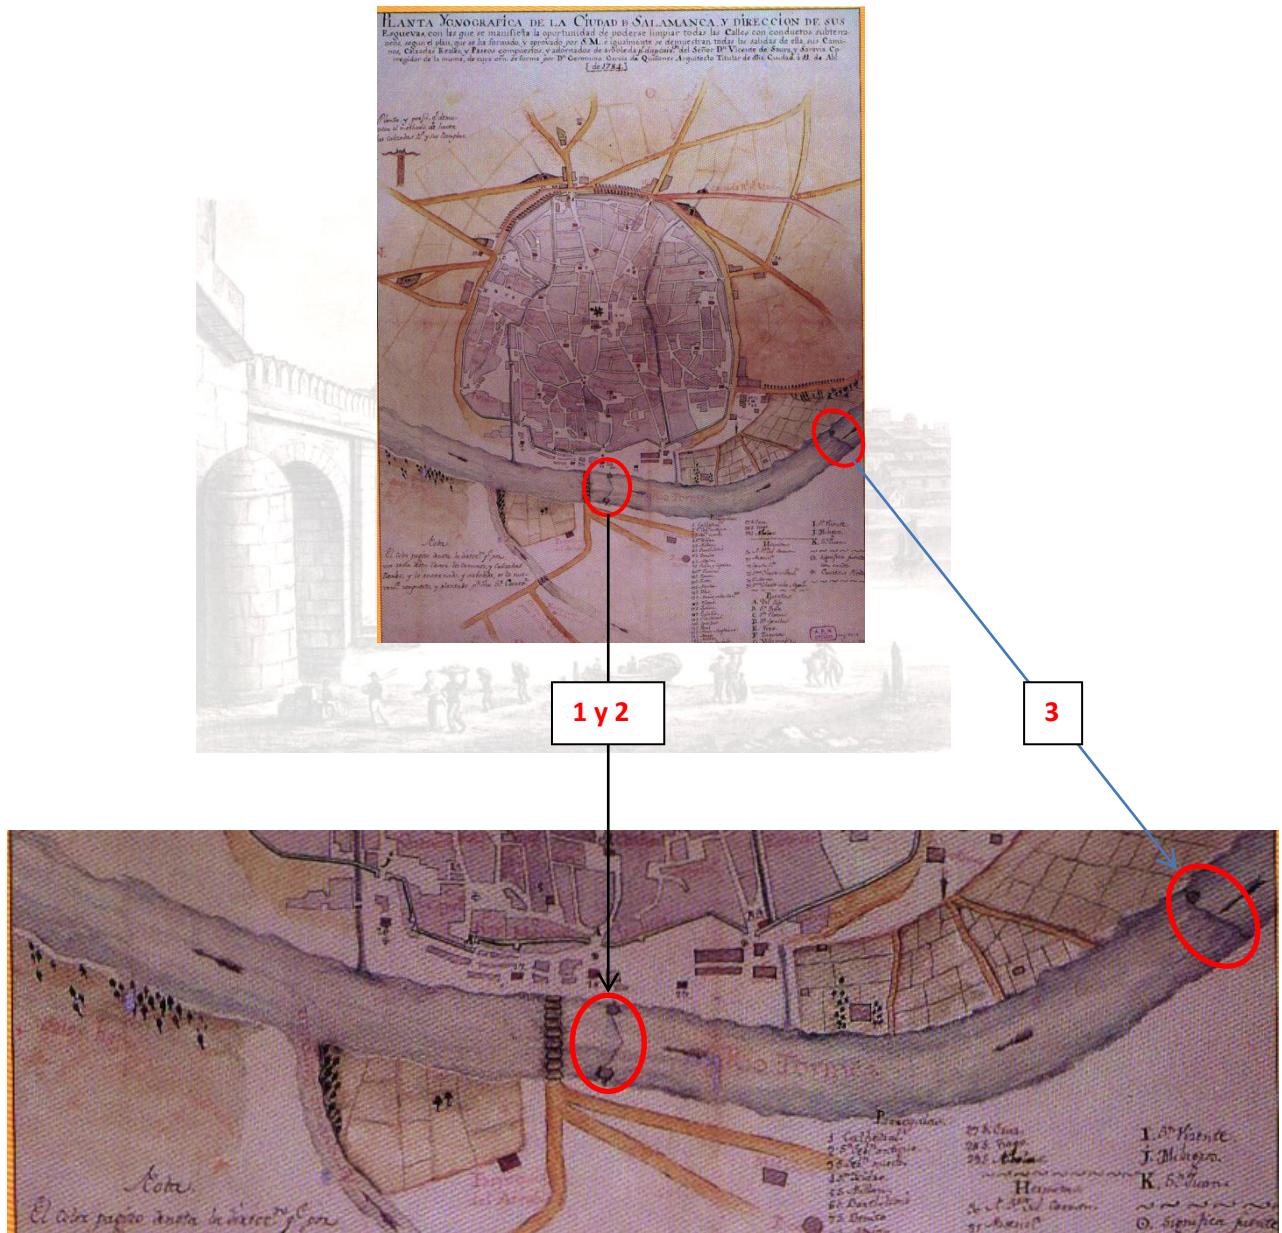
Pesqueras del Arrabal del Puente y de los Jerónimos representadas en el plano de Jerónimo García de Quiñones de 1784.

En el Plano de Salamanca de Jerónimo García de Quiñones de 1784, sólo aparecen las tres primeras antes aludidas, del Arrabal del Puente y de los Jerónimos, seguramente por la franja espacial elegida en su representación, que concluye hacia el oeste a la altura de Salas Bajas.

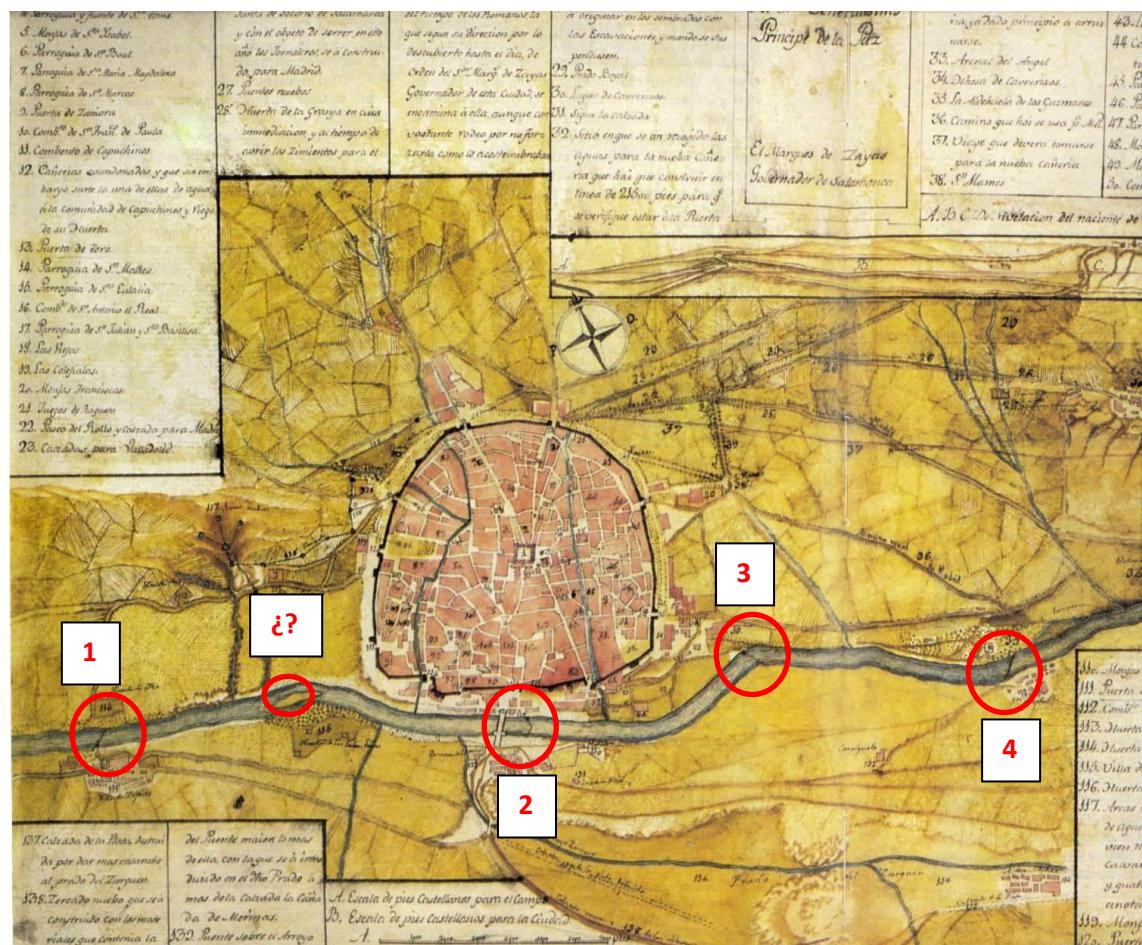
-Vista general del Plano de Juan Marcelino Sagarvinaga de 1804, con las cuatro pesqueras representadas: 1.-Tejares-Huertas de Otea; 2.- del Arrabal del Puente (aceñas del Arenal y el Muradal); 3.- de los Jerónimos; 4.- de la Aldehuella de los Guzmanes-Santa Marta; ¿?.- Posible representación de un azud entre la isla y la margen derecha.

Por el contrario, en el plano de Juan Marcelino de Sagarvinaga, de 1804, más próximo a los datos de Pascual Madoz, de mediados de dicho siglo, y de mucha mayor amplitud territorial, aparecen representados cuatro azudes, perfectamente localizados, que de oeste a este se corresponden con las aceñas de Tejares (1), del Arrabal del Puente –aceñas del Arenal y el Muradal (2), de los Jerónimos (3) y de la Aldehuella de los Guzmanes-Santa Marta (4), al que habría que añadir una traza dudosa que podría corresponder a la pesquera de alguna vieja aceña situada a la altura de Salas Bajas (?).?

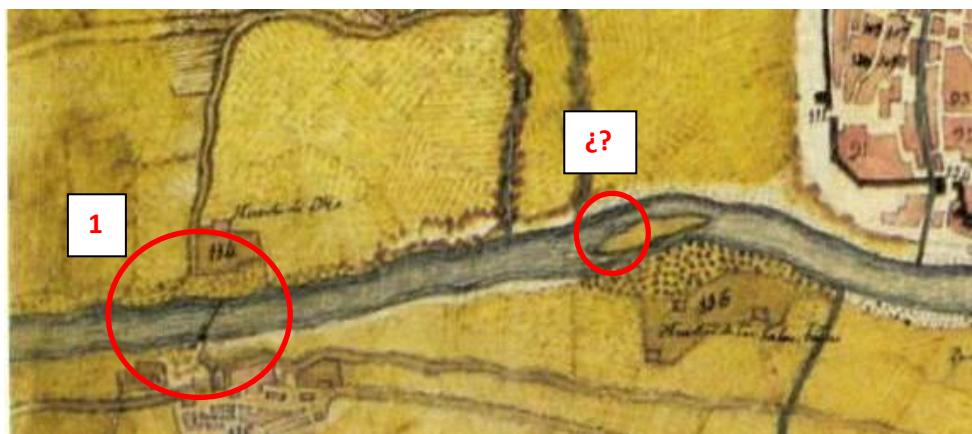
-Detalle ampliado del plano de Sagarvinaga donde se figura la aceña y pesquera de Tejares y tal vez, parte de una pesquera histórica actualmente desaparecida, entre el islote fluvial y la margen derecha del río, a la altura de Salas Bajas, representada con un línea más tenue.

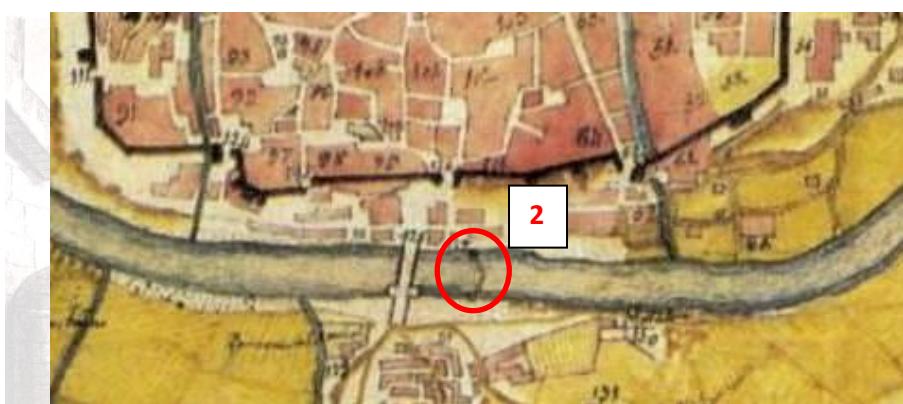
-Detalle ampliado del plano de Sagarvinaga donde figura la pesquera del Tormes", en el Arrabal del Puente, que daba servicio a las aceñas del Arenal y el Muradal.

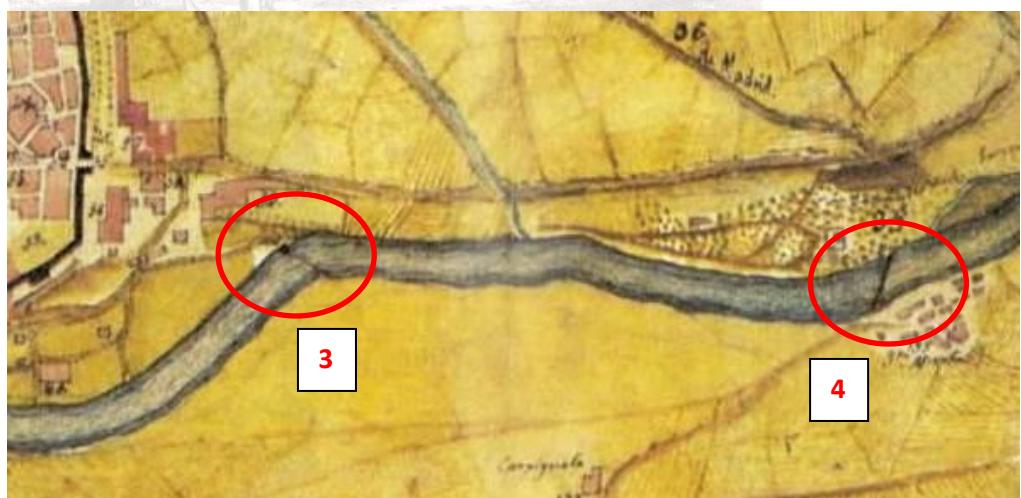
-Detalle ampliado del plano de Sagarvinaga donde figuran las aceñas y pesqueras de Los Jerónimos y La Aldehuella de los Guzmanes-Santa Marta.

En base a lo expuesto cabe suponer que las cuatro aceñas a las que se refirió Madoz fueron las dos del arrabal del puente –Del Muradal y del Arenal-, la de Los Jerónimos y la de La Aldehuella de los Guzmanes-Santa Marta. Este autor, por el contrario, no alude en la villa de Tejares a ningún molino harinero, lo que llama la atención, dada su constatada presencia en los planos de la época. Al respecto, existe una duda razonable sobre la ausencia de referencias a este último, como propio y asentado en un municipio independiente a efectos administrativos, dado que su carácter de pedanía de la capital es muy reciente. Por otro lado, en este sentido, es significativa la falta de referencias sobre la que debió existir en su día en la zona de Salas Bajas, cuya pesquera parece contemplarse en las imágenes aéreas de principios del siglo XX y que se intuye en las ortofotos actuales, con una ligera escorrentía que rompe la lámina del curso fluvial y posiblemente, haya propiciado la formación de los islotes por la acumulación de sedimentos en este punto, retenidos en el azud mencionado. Su localización parece corresponderse con la representada por Sagarvinaga con un trazo muy tenue, algo dudoso, que ha sido interesante señalar por su correspondencia con la posición de su trazado que nos indican las imágenes actuales; aparte de corresponderse con la que dibuja Wyngaerde en este tramo en primer término, quien además dibuja lo que debería ser un molino harinero.

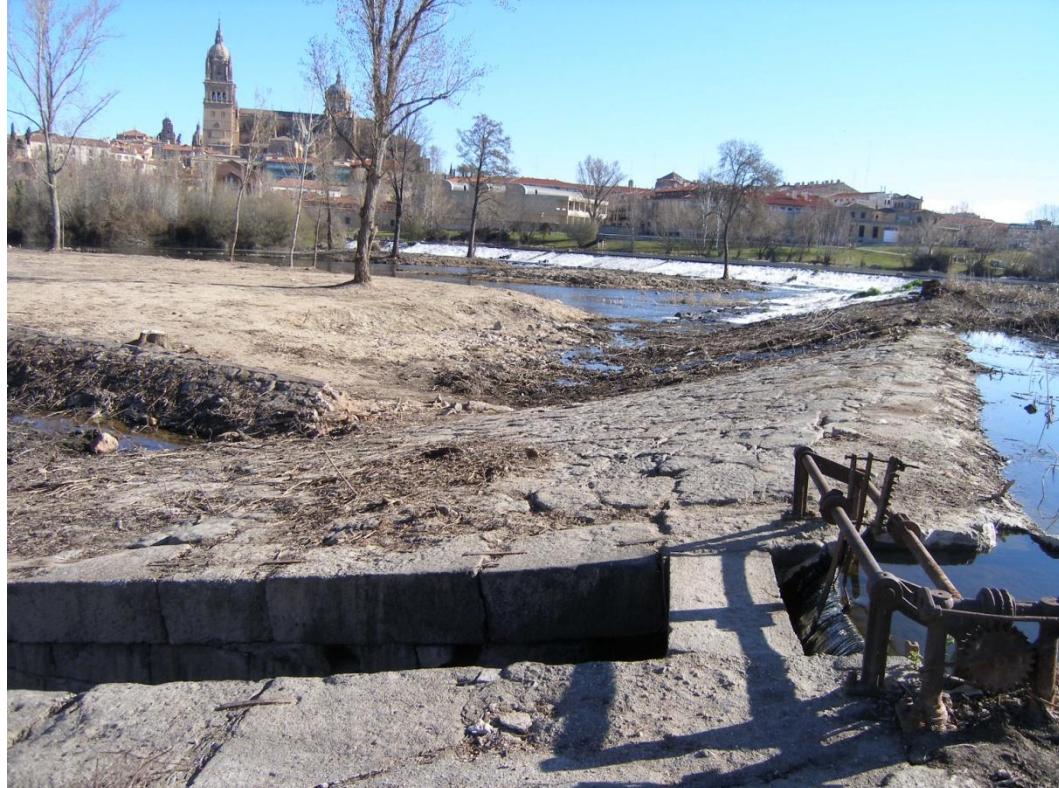
-Detalle de la pesquera del Tormes y el canal aliviadero la aceña del Arenal con excelente fábrica de sillería pétrea.

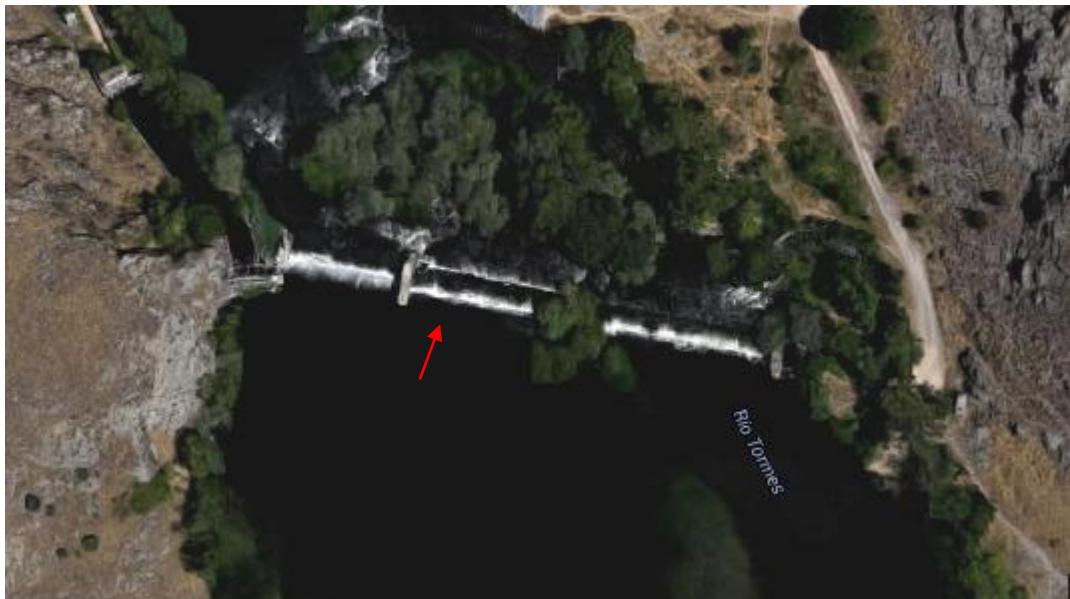
-Vista cenital del Azud de Florida de Liébana (Imagen de Google Maps).

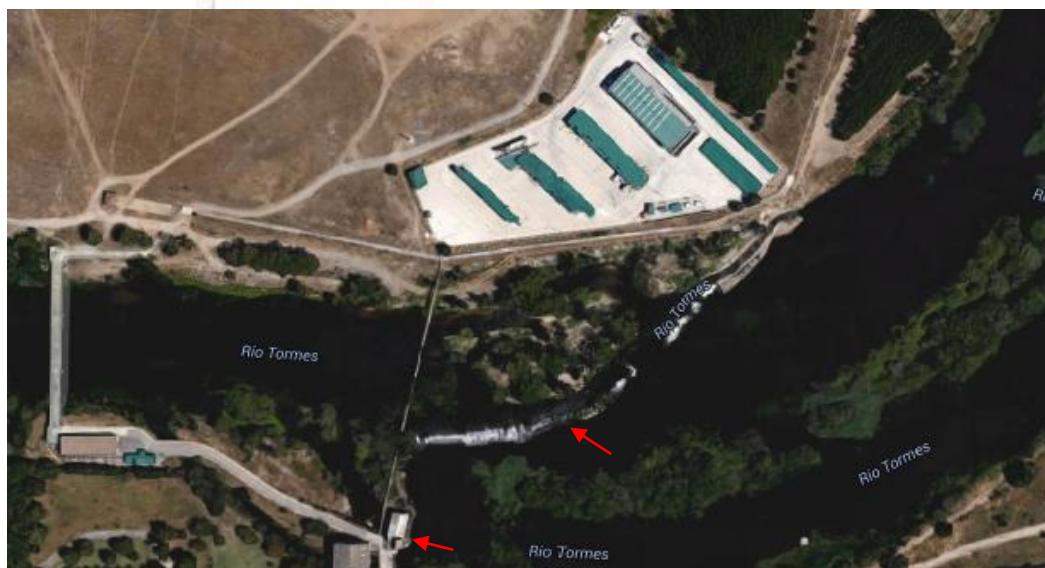
-Vista cenital de la aceña y pesquera de Tejares (Imagen de Google Maps).

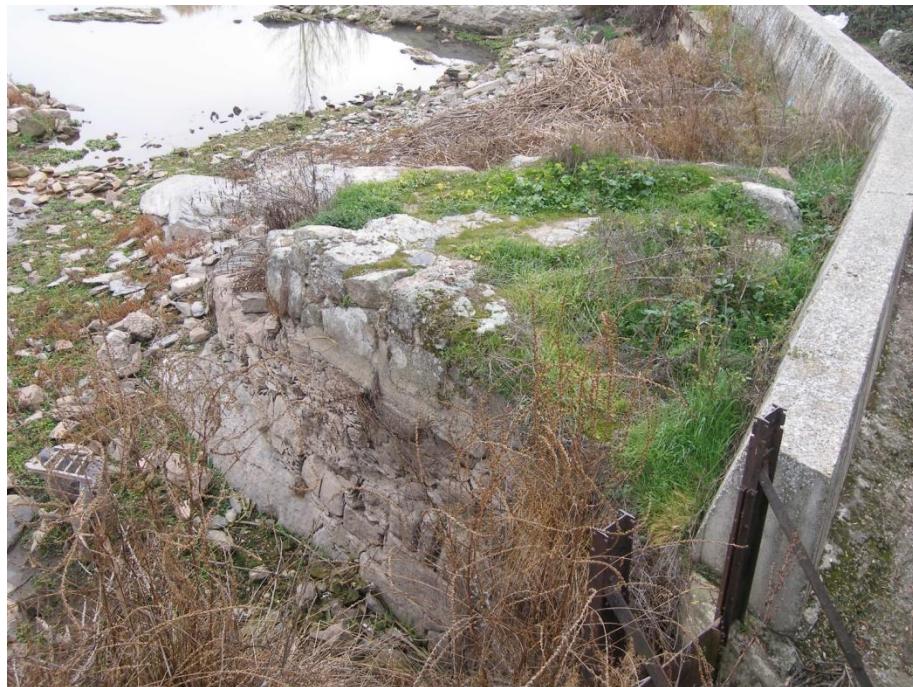
-Detalle de las fábricas del tajamar que flanquea el canal aliviadero de la aceña de Tejares.

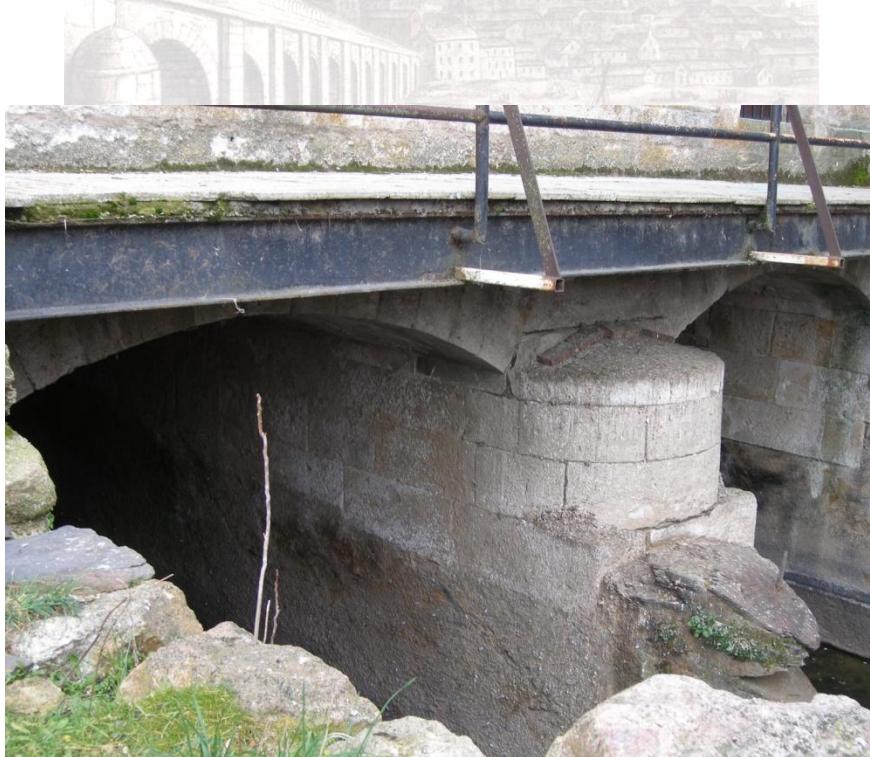
-Detalle de las fábricas originales de los cárcavos de la aceña de Tejares.

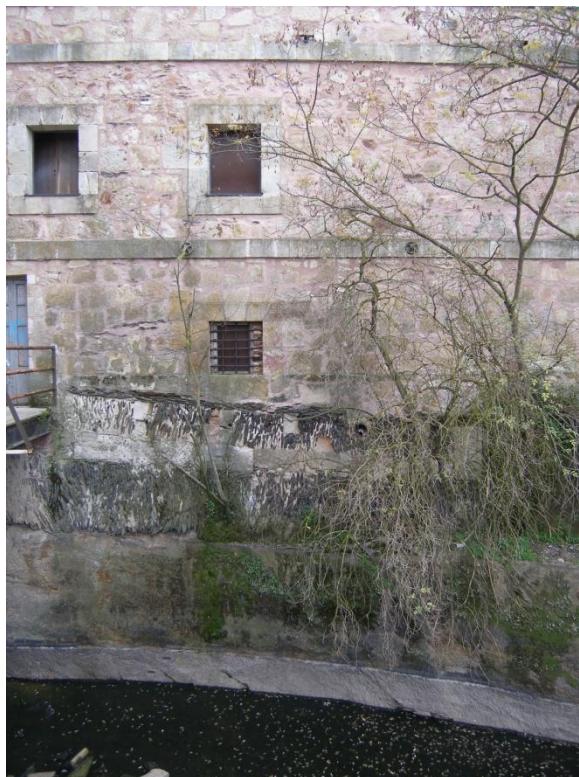
-Superposición estratigráfica de fábricas constructivas de la aceña de Tejares en cuya base se manifiesta el empleo de materiales constructivos propios del lugar como la pizarra.

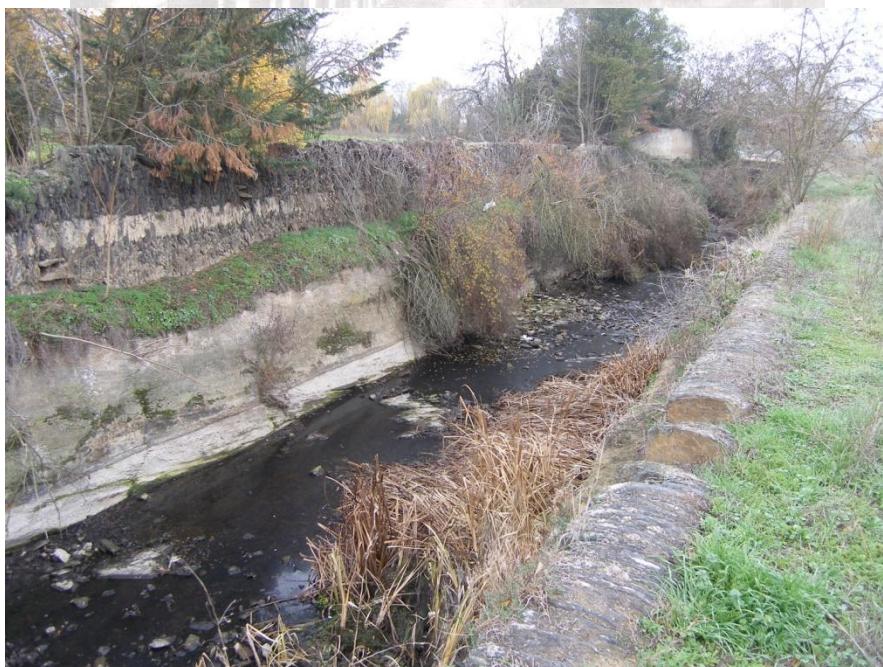
-Vista constructiva del canal aliviadero de la aceña de Tejares, parcialmente excavado en el sustrato rocoso, reforzado con muros de pizarra en original disposición vertical.

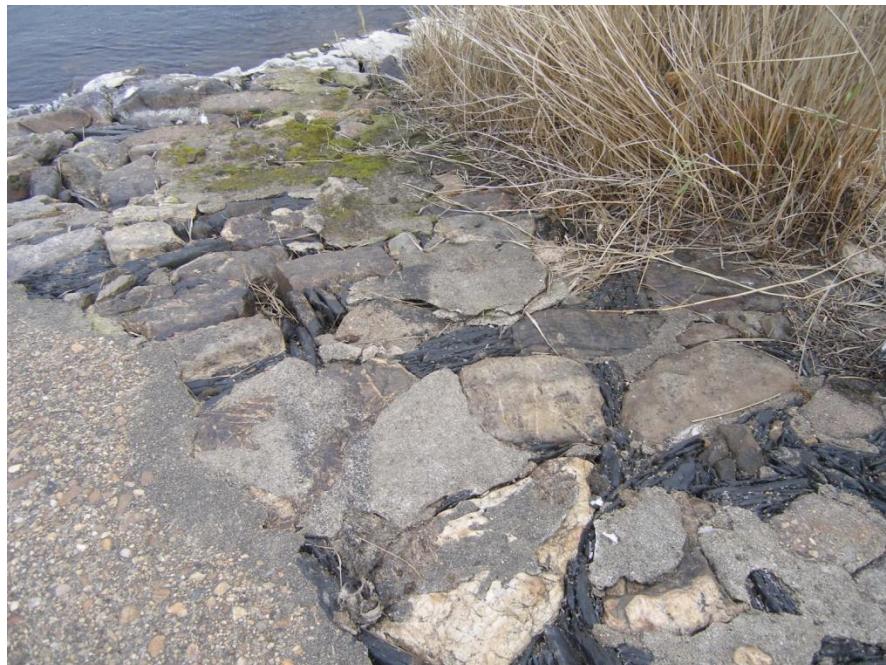
-El acabado que forra la fábrica exterior de la pesquera está realizado mediante lajas de piedras que a modo de mampuestos se extienden por la superficie, trabándose con ripias de pizarra acuñadas. En época reciente, ya del siglo XX fue cubierto y sellado por una fina capa de hormigón.

La reciente rotura de su pesquera en un punto medio del cauce, aparte de las consecuencias que ha tenido en lo relativo al caudal del río en este tramo, nos ha permitido examinar visualmente los detalles de su fábrica constructiva:

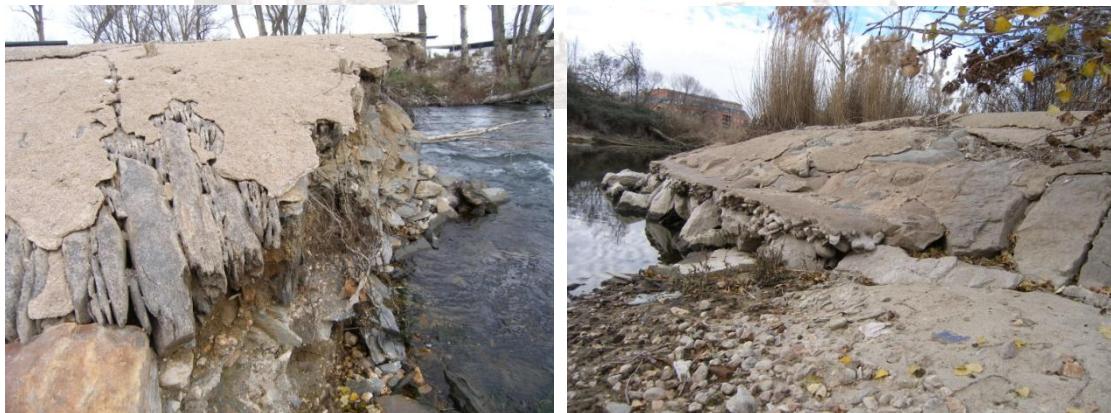
-Como se muestra en la sección del corte de la pesquera que ha sufrido la rotura, su fábrica constructiva está realizada a base de un amontonamiento de tierra y piedras forrado por lajas de piedra –pizarras y esquistos-, hincadas en disposición vertical o bien dispuestas apaisadas, en función del flujo de la corriente. Se supone que se trata de un sistema constructivo tradicional, empleado a lo largo de la historia en las sucesivas reparaciones necesarias tras las continuas avenidas del Tormes.

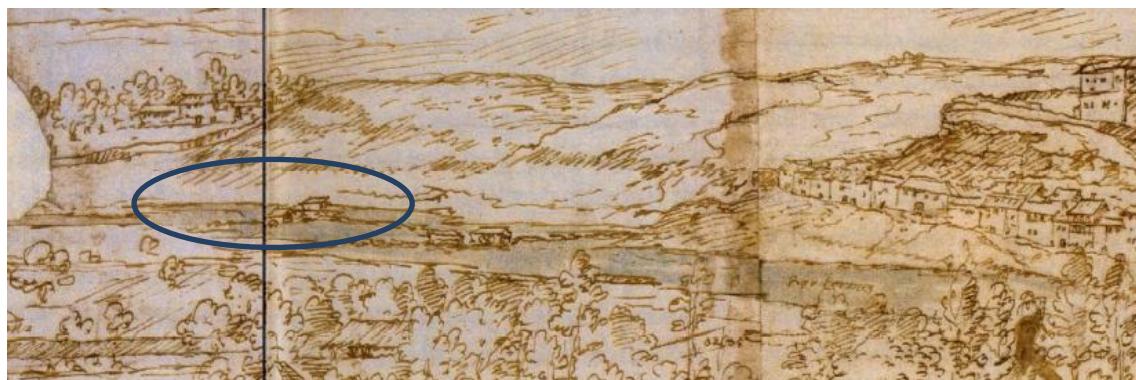
-Aceña con pesquera dibujada por Wyngaerde en 1570 que tal vez pudiera corresponder a la pesquera actual de Huerta Otea o a otra existente y desaparecida, entre este paraje y el de Salas Bajas donde debió levantarse otra construcción similar.

Aun teniendo en cuenta las desviaciones espaciales de la perspectiva de Wyngaerde, esta posibilidad no se debe descartar si lo confrontamos con los datos actuales disponibles.

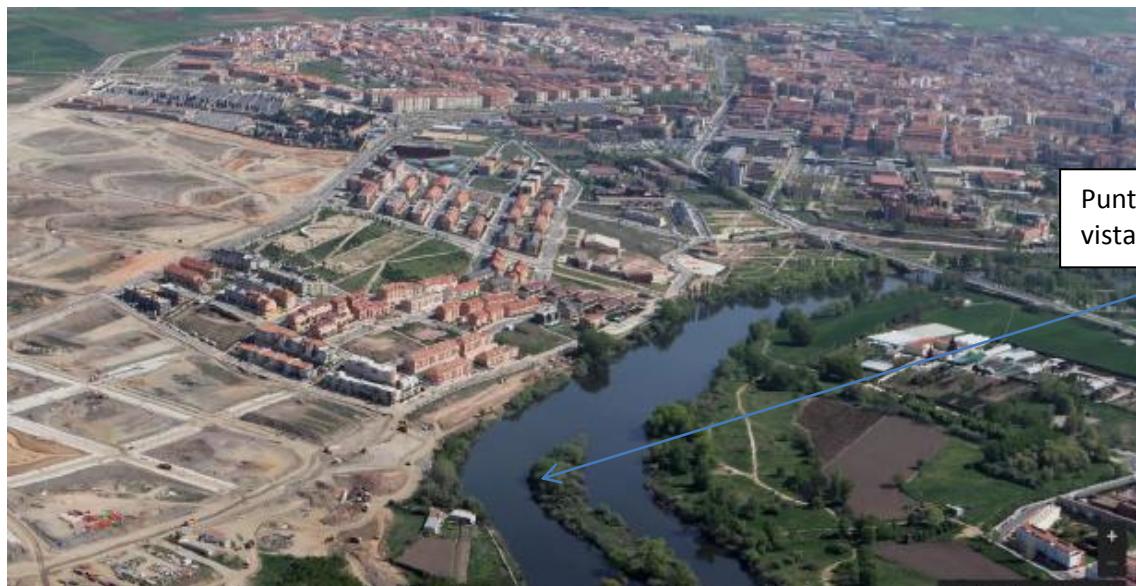
-Localización cenital de la nueva pesquera en el contexto del barrio de Tejares, la aceña de Tejares y Huerta Otea (Vista tomada de Google Maps)

La pesquera recientemente descubierta en el paraje de Huerta Otea se encuentra a unos 185 m del extremo norte de la pesquera de Tejares, aguas arriba. Se define por una construcción lineal que atraviesa todo el cauce del Tormes entre el gran islote existente en la zona media de su curso, con una longitud total de unos 175 m. Al norte del islote presenta un trazado oblicuo, interrumpido por un islote más pequeño, y se cierra en la margen derecha cuya orilla está totalmente invadida de vegetación, haciéndola inaccesible. Este tramo hasta el islote mide unos 110 m. Por el contrario, al sur del mismo presenta una forma arqueada que insinúa cierta voluntad de derivar el curso del agua hacia la margen izquierda. Su longitud estimada es de unos 65 m. El día de la inspección visual en campo sólo se pudo acceder a su tramo de la margen izquierda, del barrio de Tejares, mientras que el resto sólo pudo contemplarse a cierta distancia por la presencia de una maleza tupida y el agua del propio curso del río que impidieron la aproximación.

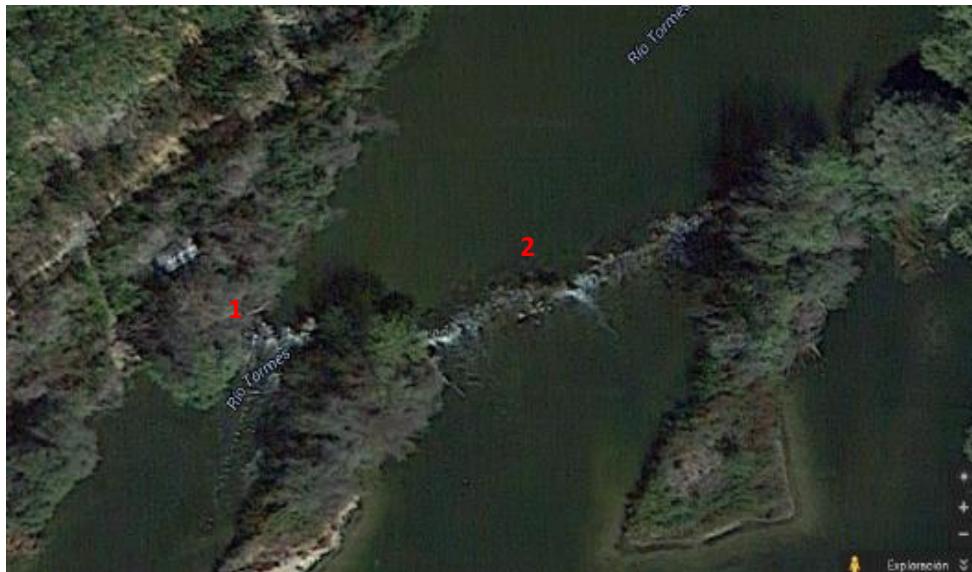
-Detalle del tramo norte del azud que dirigen las aguas hacia la margen derecha a través de dos canales fluviales abiertos entre los islotes. La densidad de la maleza y la presencia de agua con cierta profundidad han impedido el acceso hasta las propias pesqueras, cuya mayor aproximación es la reflejada en las imágenes tomadas el día de la visita. Su localización coincide con la del caserío tradicional y huertas aledañas donde se conservan una noria de sangre, en perfecto estado, a la que se asocia una red de canales de riego y los restos de una construcción de mampostería pertenecientes a un edificio de planta ortogonal, posiblemente vinculado a la pesquera. El tramo 1 es perceptible en una longitud de unos 25 m. El tramo 2, de unos 85 m.

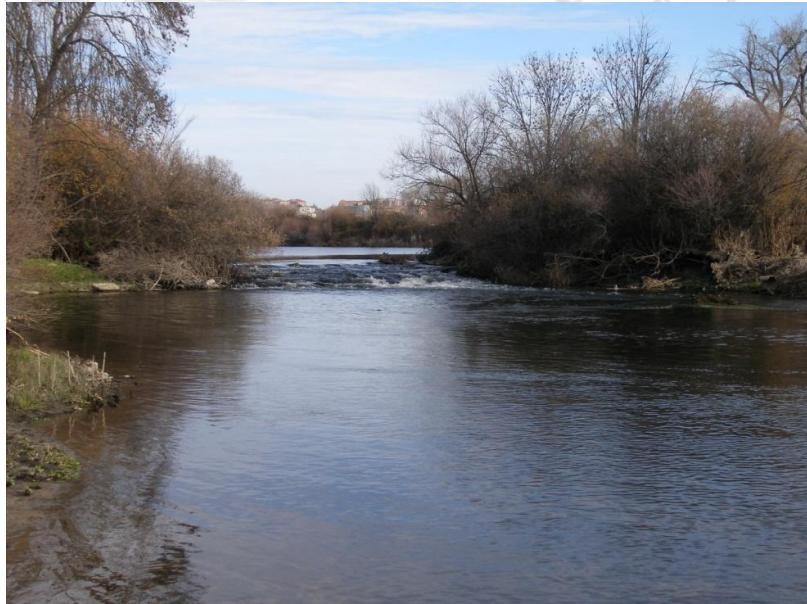
-Detalle del tramo de pesquera más septentrional (1), entre la margen derecha y el primer islote, a la altura de Huerta Otea. El agua y la vegetación impidieron una mayor aproximación.

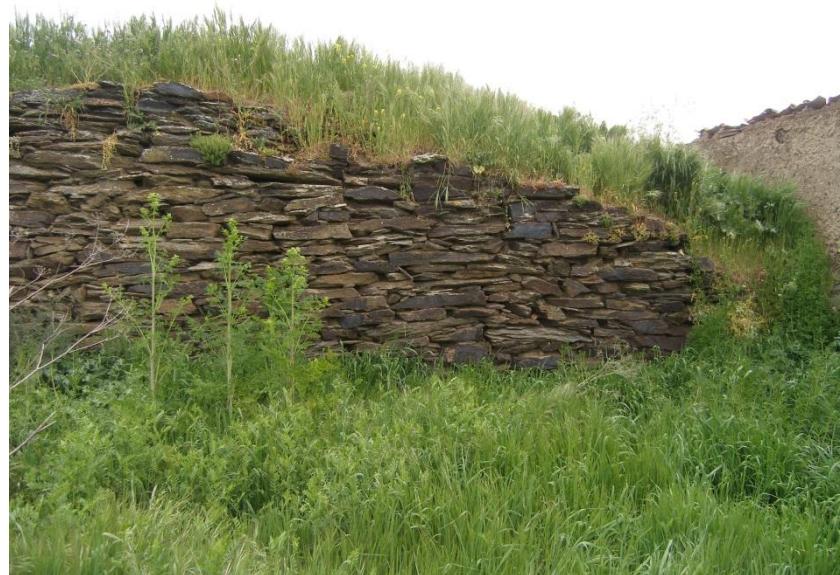
-Aspecto del frente suroeste de la noria donde se intuye un posible acceso rectilíneo que podría corresponder a la rampa para el acceso del animal de tiro.

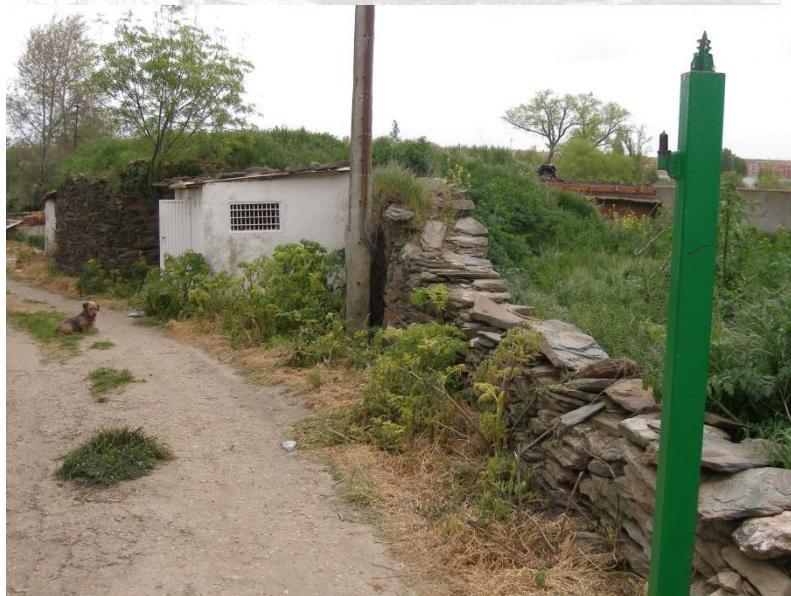
-Detalle de un muro lineal de pizarra que se adosa a la noria por el norte y que igualmente podría corresponder a otra rampa de acceso animal.

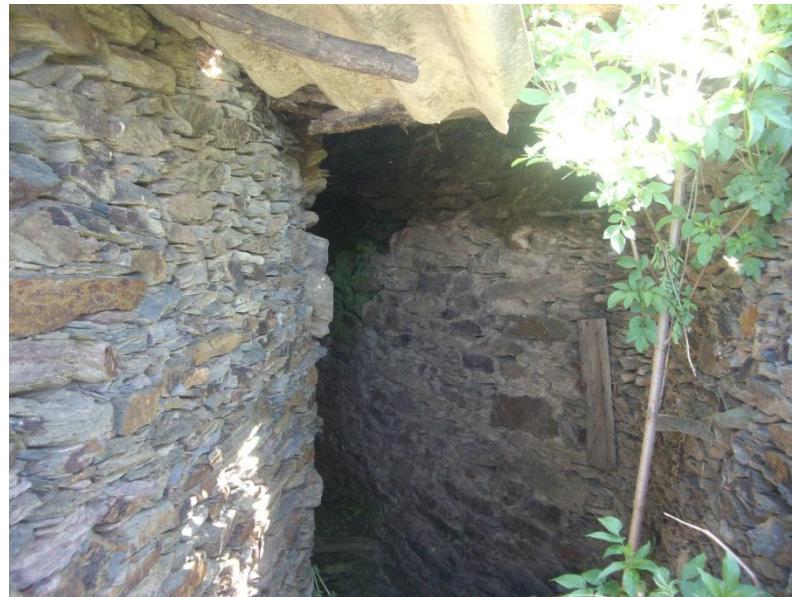
-Vestíbulo de acceso al recinto interior que alberga el pozo.
