PLAN ESPECIAL DE PROTECCIÓN DE LA INFRAESTRUCTURA VERDE Y BIODIVERSIDAD DE SALAMANCA (PEPIVB)

Diciembre 2019
APROBACIÓN DEFINITIVA

DOCUMENTO IV. ANEXOS

1. PROPUESTA DE AMPLIACIÓN DEL CATÁLOGO DE PATRIMONIO PROTEGIDO DEL PGOU. FICHAS

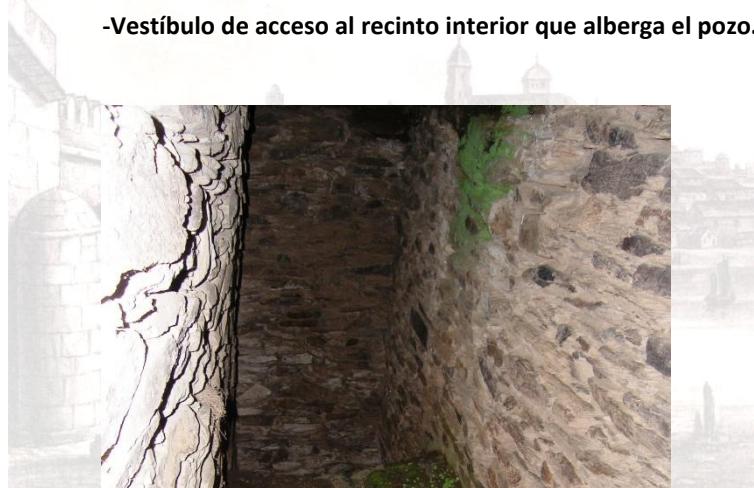
-Vista general de la estancia que acoge al pozo.

El pozo de la noria solía ubicarse junto a un torrente o río por tratarse de lugares de fácil acceso a las aguas subterráneas y al punto de obtención de agua. La boca del pozo solía tener forma ovalada-elíptica y su tamaño estaba en función de las dimensiones de la rueda hidráulica. Del mismo modo solían dotarse de escalones para permitir el acceso a su interior. El pozo, al igual que la mota, estaba construido a partir de una pared de piedra en seco para poder aguantar el peso de las columnas y la maquinaria evitando su degradación. Por encima, y apoyadas en la mota, se disponían dos columnas de en torno a 1,5 mts., que soportaban el peso de la maquinaria a través de un travesaño.

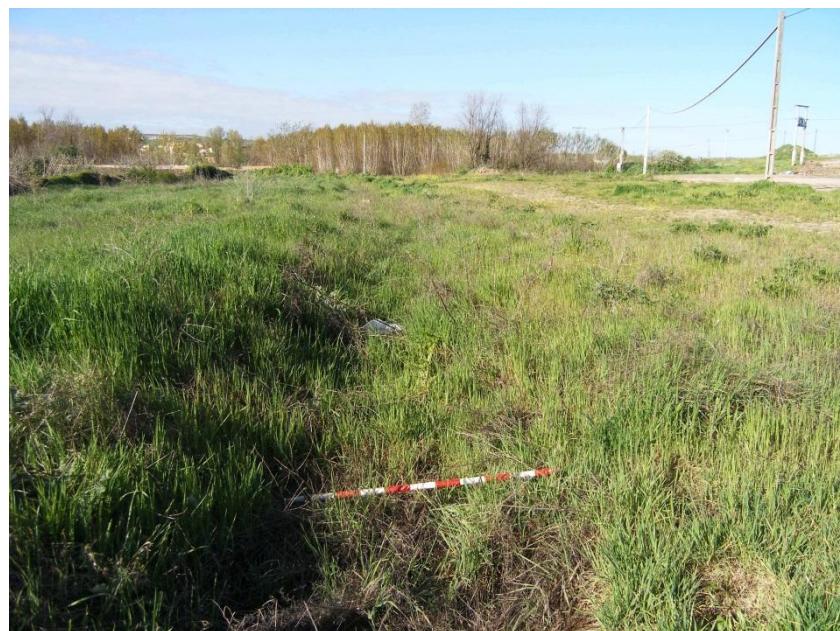
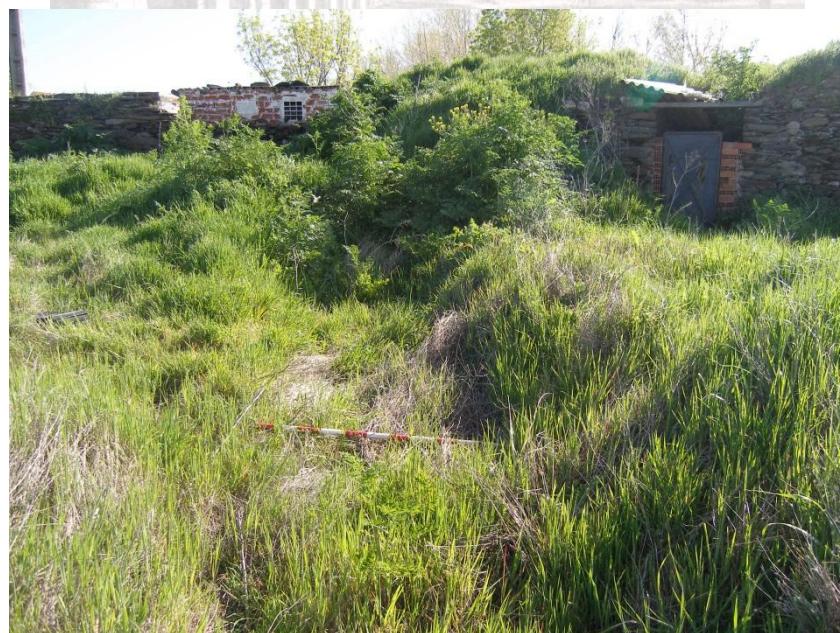
-Vistas de la antigua acequia parcialmente oculta por la vegetación, que parte de la Noria y se dirige hacia el oeste atravesando la actual parcela municipal.

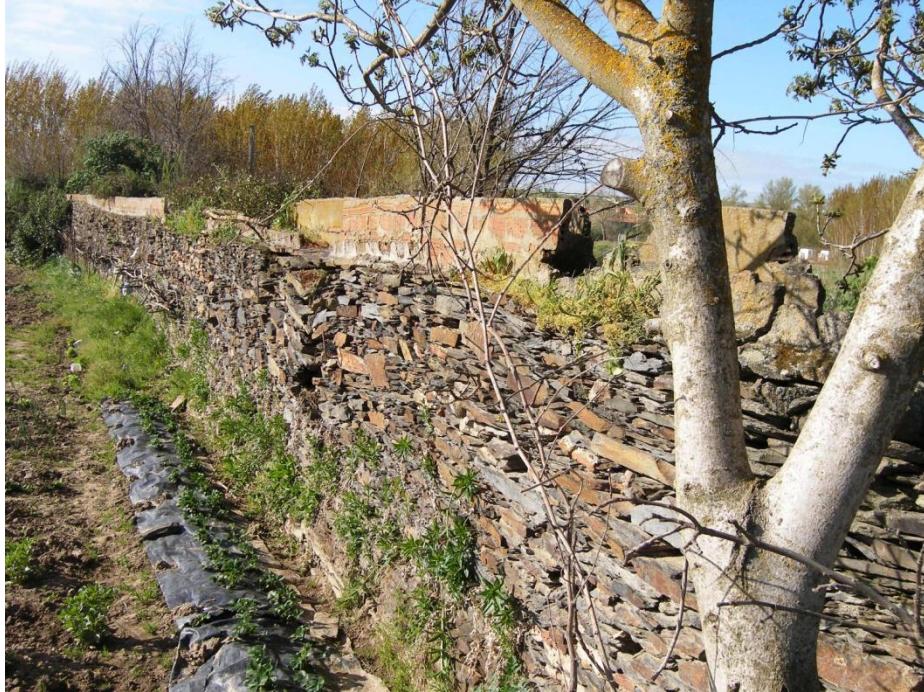
Muro tradicional de piedra conservado entre la noria y el río, al que se le añadió un canal de riego en su coronación.

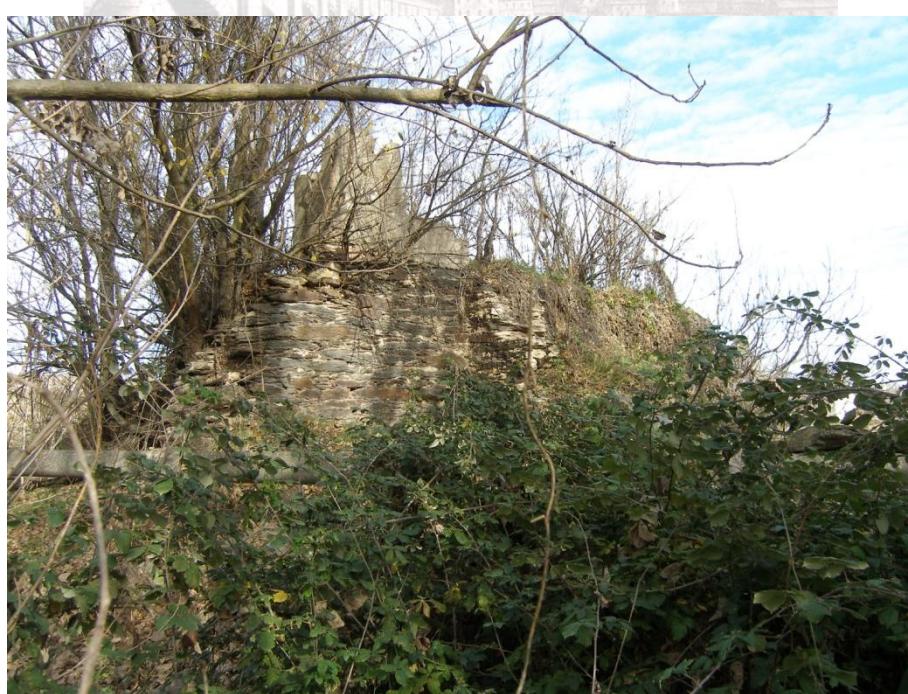
Restos de una construcción de piedra conservada en la traza del anterior muro descrito, próximo al río y posiblemente vinculados a la pesquera de Huerta Otea cuyo extremo norte recae junto a esta parcela, cuya orilla no pudo observarse por la presencia de una tupida vegetación.

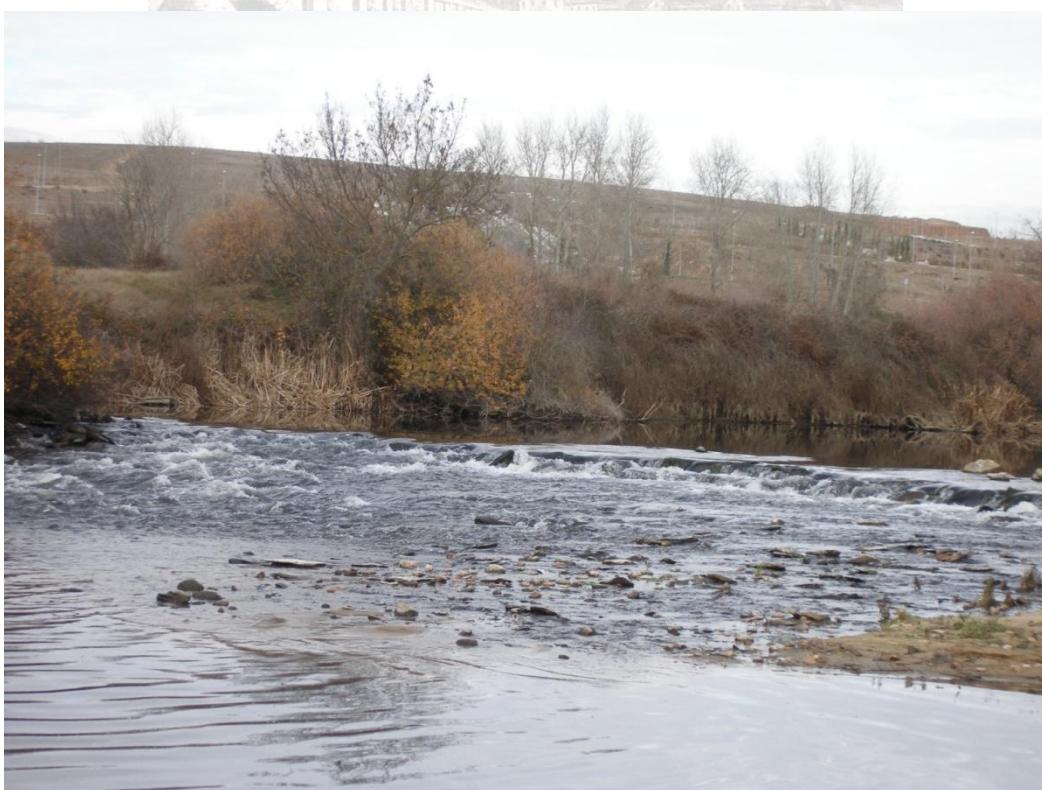
-Vista general desde el suroeste del tramo de pesquera recayente a Tejares.

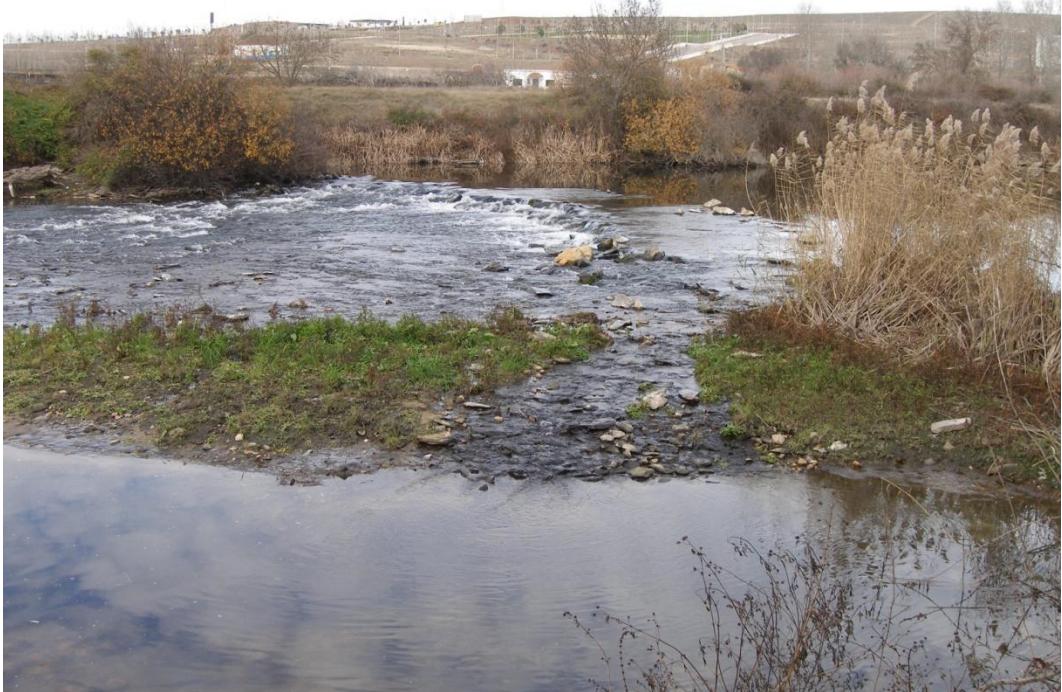
-Perspectivas desde el sur donde se aprecia la anchura y fábricas de la pesquera.

-Como se muestra en la sección del corte de la pesquera que ha sufrido la rotura, su fábrica constructiva está realizada a base de un amontonamiento de tierra y piedras forrado por lajas de piedra –pizarras y esquistos-, hincadas en disposición vertical o bien dispuestas apaisadas, en función del flujo de la corriente. Se supone que se trata de un sistema constructivo tradicional, empleado a lo largo de la historia en las sucesivas reparaciones necesarias tras las continuas avenidas del Tormes.

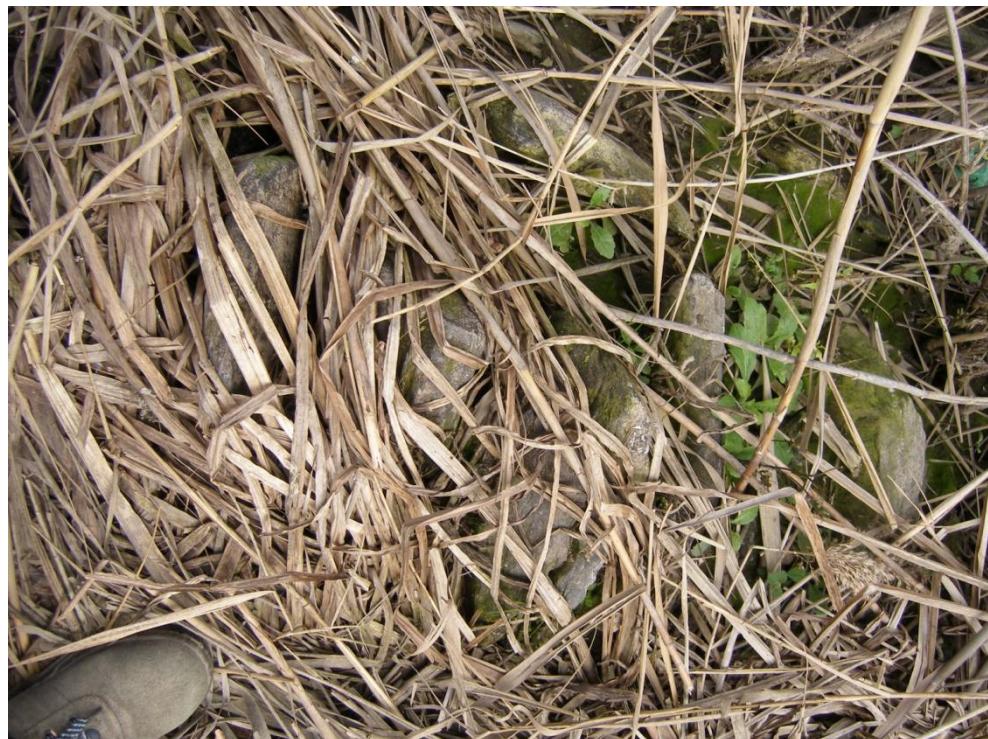
-Detalle de la lengua de terreno junto a la orilla, donde se manifiesta que continúan sus fábricas consistentes en lajas de piedra hincadas.

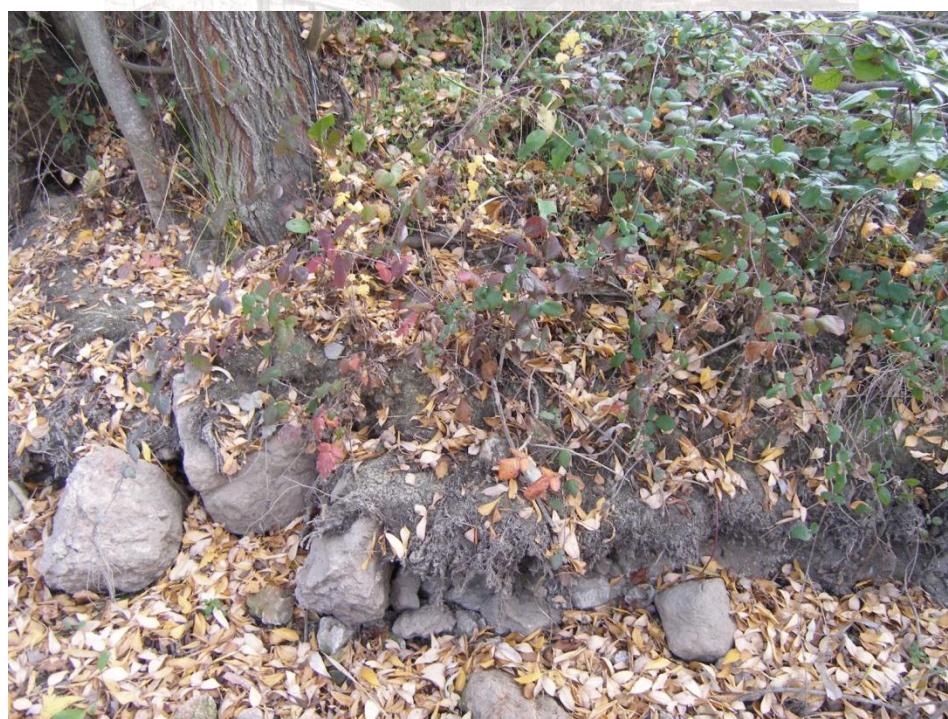
-Espacio inmediato de la orilla donde se aprecian amontonamientos de piedra que indican la continuidad de la construcción hacia el sur, en dirección a las huertas de Tejares.

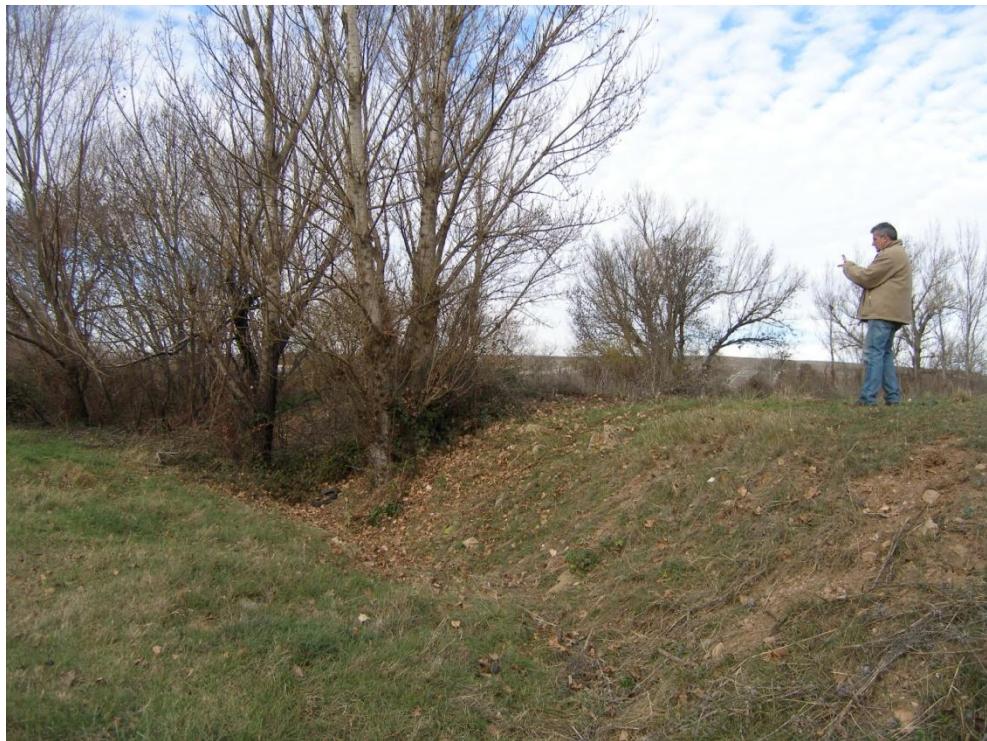
-Alomamiento del terreno contiguo a la orilla donde se aprecia la continuidad de la obra hidráulica, a modo de terraplén, creando un fuerte desnivel que permitiría el embalsamiento de agua procedente del flujo natural del río.

Conforme a lo expuesto y los restos a construcciones asociadas, todo parece indicar que el sentido de este tramo de pesquera que conduce las aguas a la margen izquierda, hacia la antigua villa de Tejares, era aprovisionar de agua a una actividad fabril situada en sus inmediaciones. A falta de una documentación más pormenorizada, debemos en principio hacer referencia a la industria que ha dado nombre a la localidad; los tejares. Al respecto, resulta de interés la descripción del periodista José de Juanes a raíz de un artículo para La Gaceta Regional de Salamanca, publicado el 5 de agosto de 1934. En el mismo describe: “*Momentos después atravesamos el pueblo, tranquilo y sosegado en dicha hora canicular, e internándonos por calles, llegamos a la bajada del río, en cuyas márgenes se levantan las fábricas de tejas y ladrillo, que han dado típico nombre y justa fama a nuestro vecino y simpático pueblo*”. La lógica de la infraestructura básica que requiere esta actividad; barro, agua y horno, junto al detalle de las imágenes facilitadas por el periodista, donde se aprecian a grupos de operarios trabajando en los distintos procesos de fabricación en una fábrica situada en las inmediaciones del río, en cuyas instalaciones se aprecian muros de mampostería de piedra y ladrillos, permiten intuir, en principio, y a falta de mayor información, que los restos constructivos vinculados a la pesquera podrían corresponder a un tejar. Es razonable pensar que las obras hidráulicas antes descritas estén pensadas para disponer de acopios permanentes de agua; fundamentales para esta actividad.

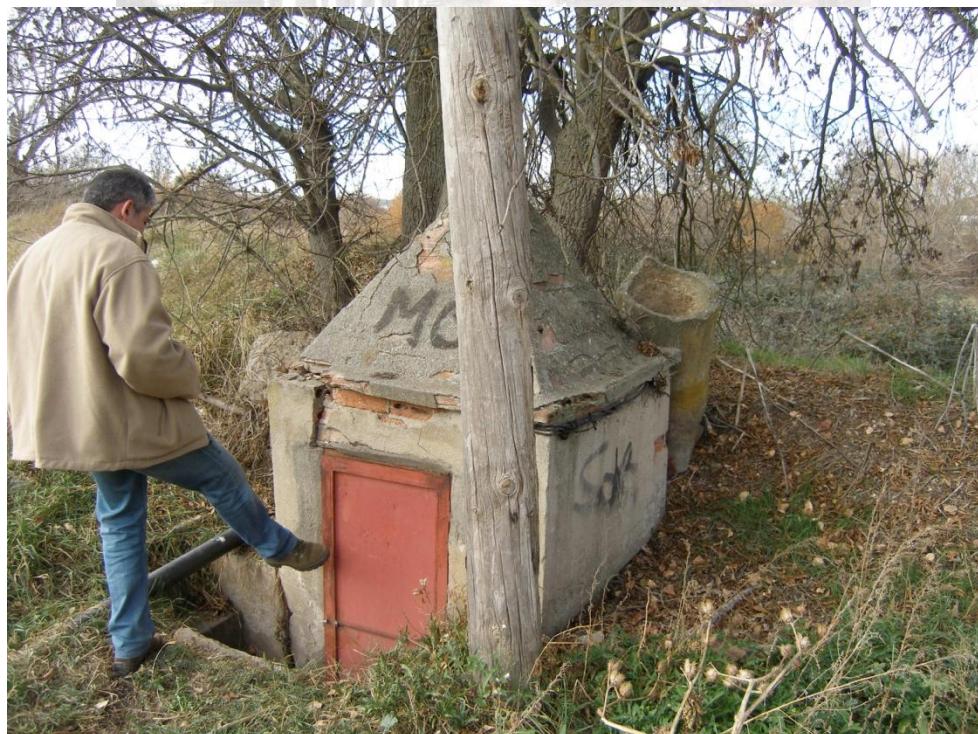
Pozo de registro situado al final del terraplén.

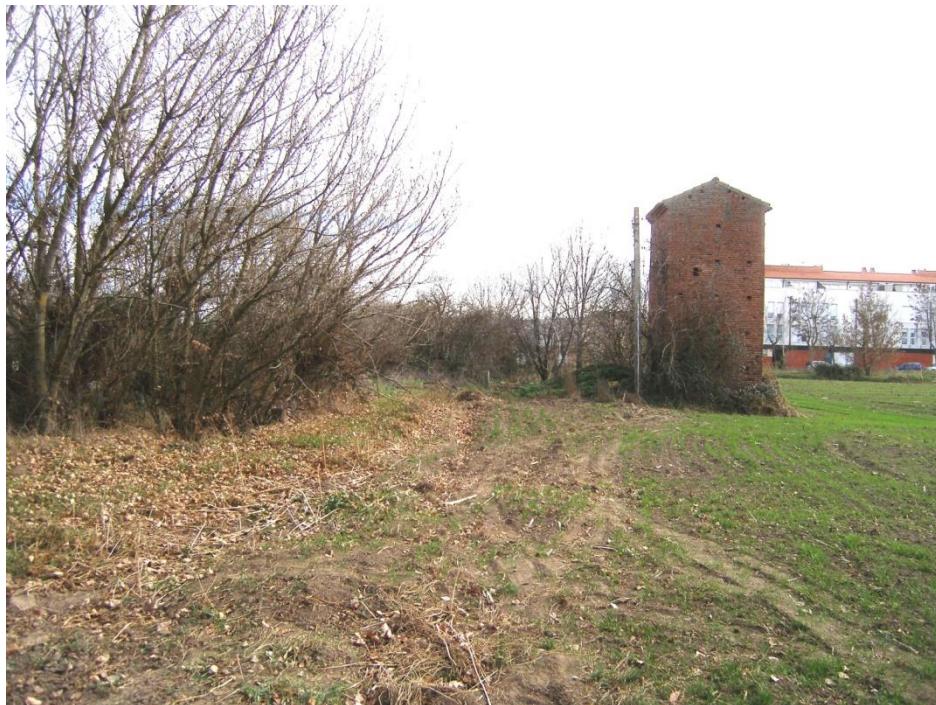
-Antigua torreta de luz junto a la traza del terraplén alineado con la pesquera marcada por la línea de árboles. Su presencia cabría asociarla a la construcción fabril adyacente.

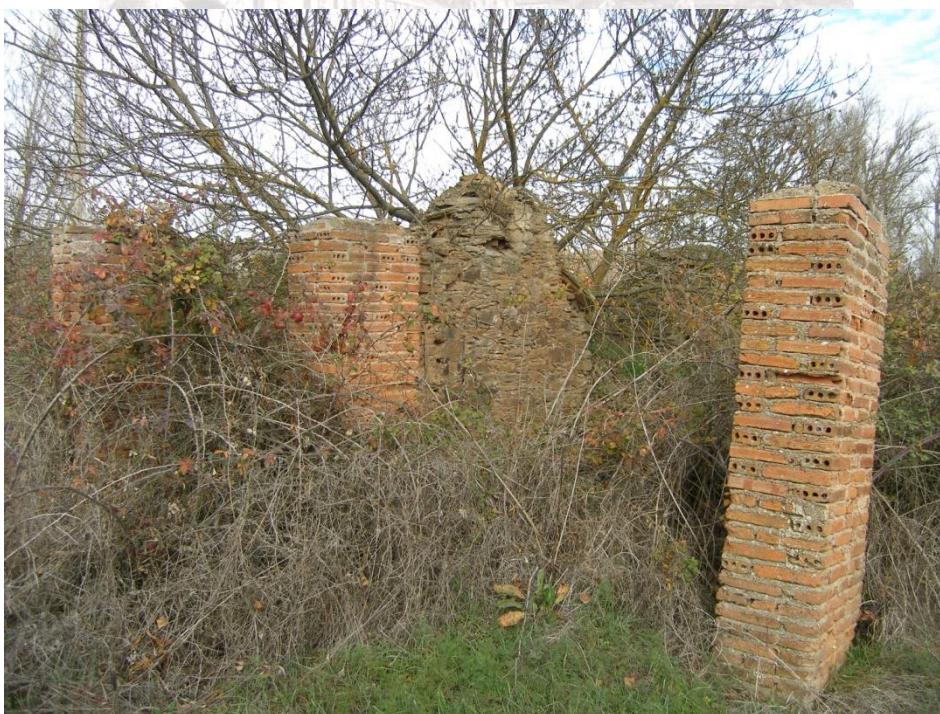
Restos de una construcción derruida de tipo fabril con estancias divididas por pilares de ladrillos y muros de piedra de planta general ortogonal. Parece vinculada a la torreta de luz y por su localización, a la pesquera y su terraplén contiguo.

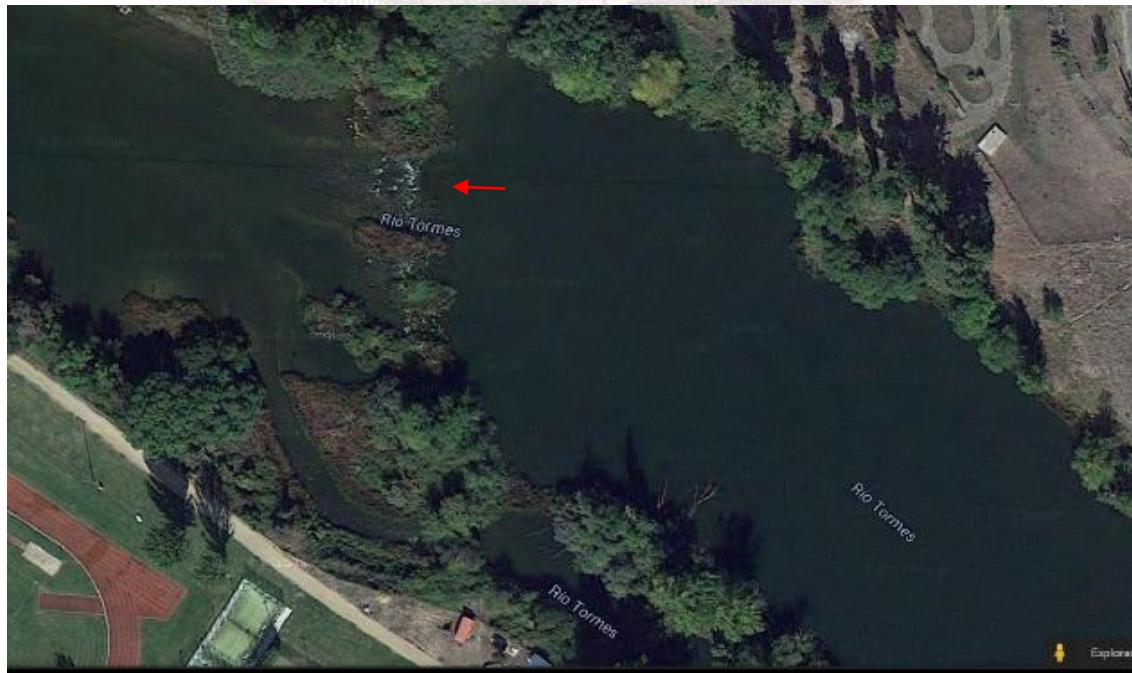
-Vista aérea cenital de la pesquera de Salas Bajas más cercana, con el canal abierto en el extremo opuesto (imagen de Google Maps).

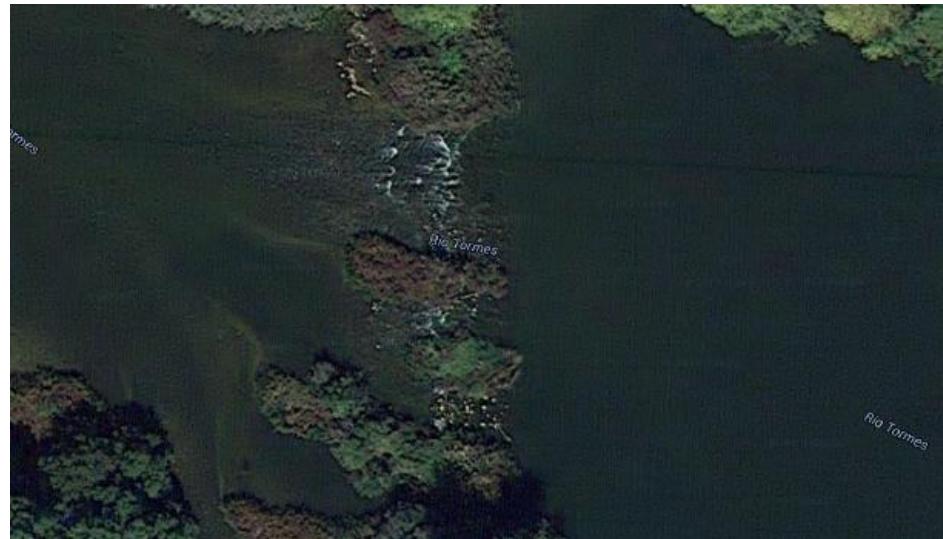
-Detalle de la pesquera en su zona central por donde fluye la corriente (imagen de Google Maps).

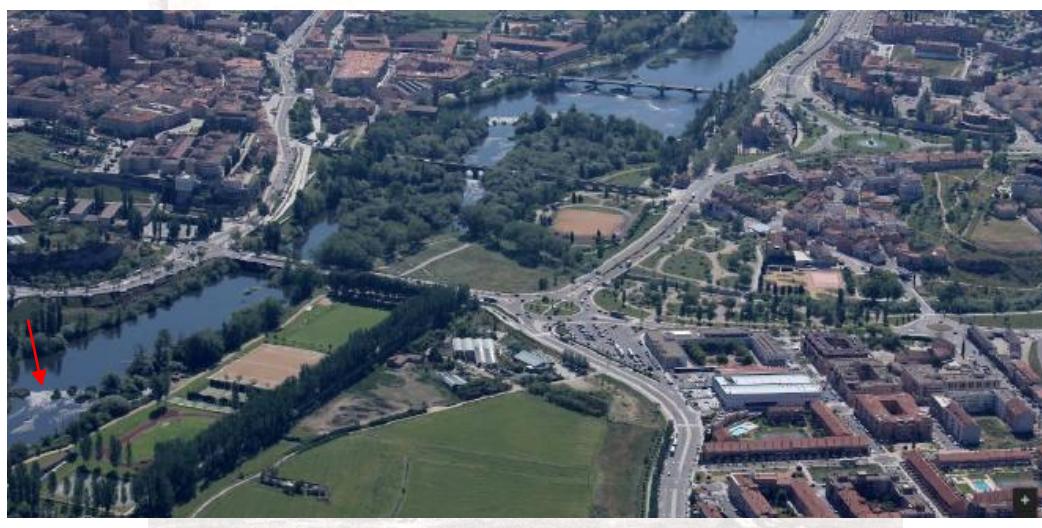
-Vista aérea reciente extraída de Google Maps donde se aprecia el salto de agua producido por esta barrera a la izquierda de la imagen.

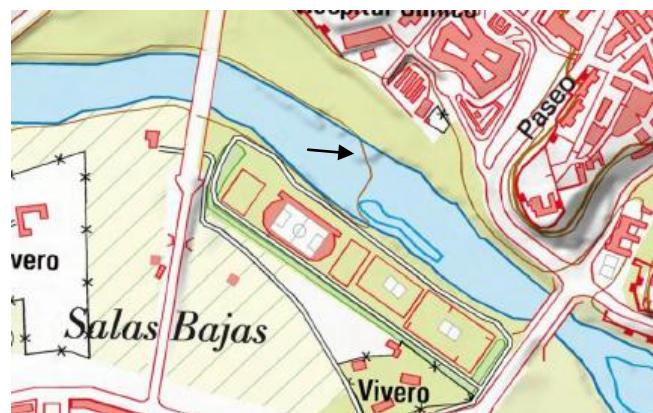
Curva de nivel actual que indica un salto topográfico en el punto de la pesquera (Visor IGN).

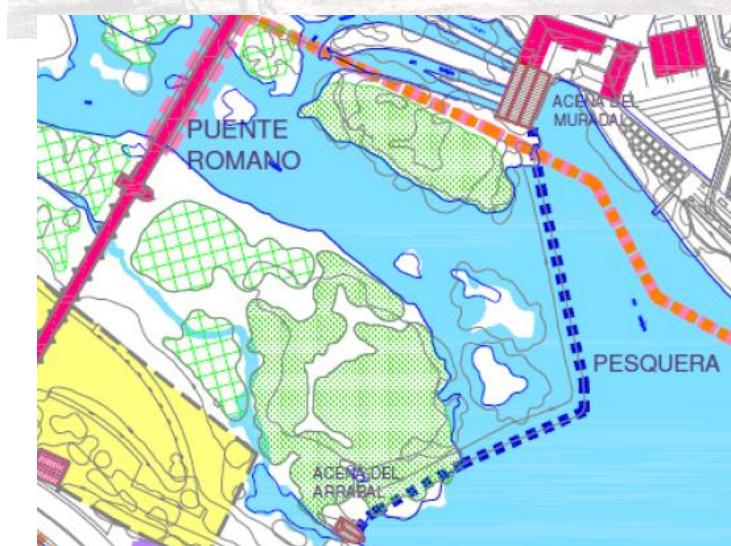
-Planimetría de detalle del Plan Especial del Río Tormes.

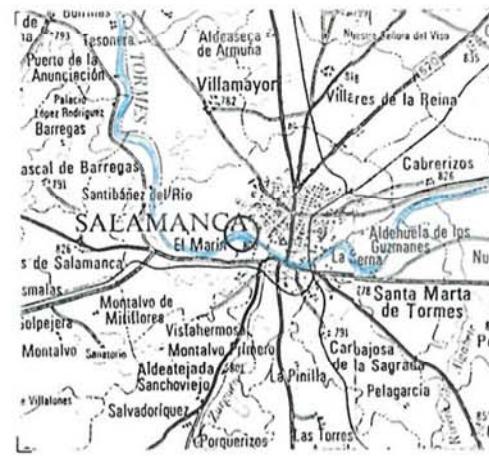
Nº 58

ELEMENTO EDIFICACIÓN RURAL.

OBSERVACIONES REGULAR ESTADO DE CONSERVACION. EN USO.

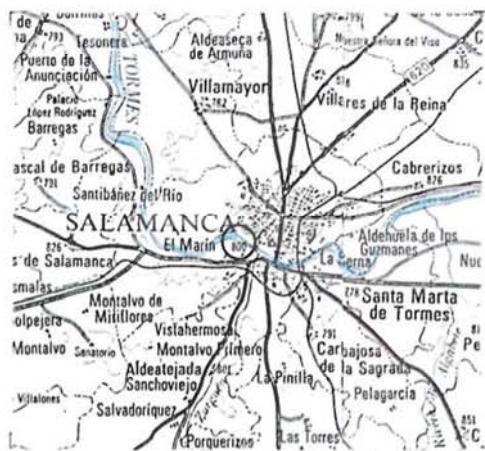
Nº 64

ELEMENTO VERTIDO.

SIN DEPURACIÓN - DETERIORO ECOLÓGICO DEL RÍO.

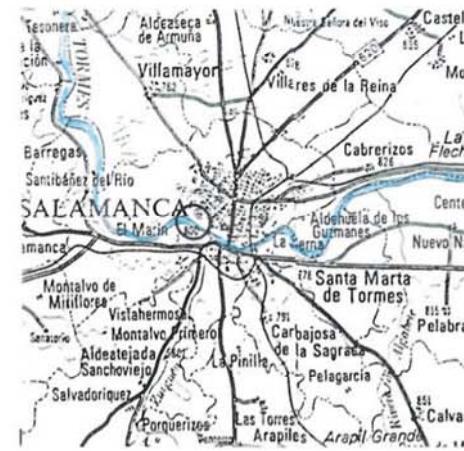
Nº 65

ELEMENTO PESQUERA.

INTERES REGULACIÓN DEL RÍO, ECOLÓGICO Y
PAISAJÍSTICO:

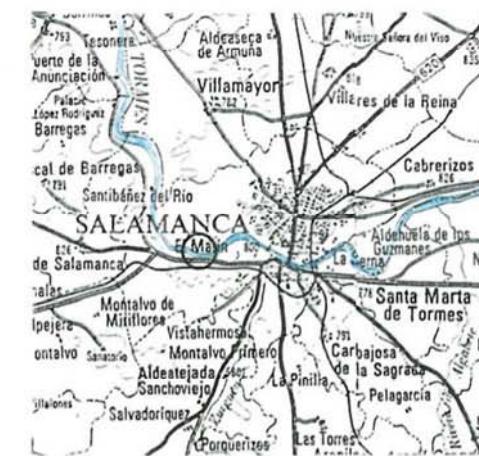
Nº 36

ELEMENTO DEPURADORA - FOSA SEPTICA.

BUEN ESTADO DE CONSERVACION. EN USO.

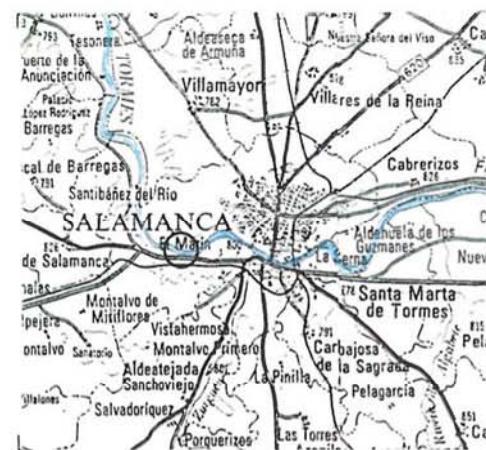
Nº 37

ELEMENTO TRANSFORMADOR ELECTRICO

DETERIORO PAISAJISTICO.
