MEMORIA EXPLICATIVA DE PARTIDAS ALZADAS DE PROYECTO DE EJECUCIÓN DE MEJORA DE LAS PISCINAS DE PIZARRALES

CAPITULO 03. INTERVENCIONES INFORME 1

Área de Régimen Interior
Servicio de Mantenimiento

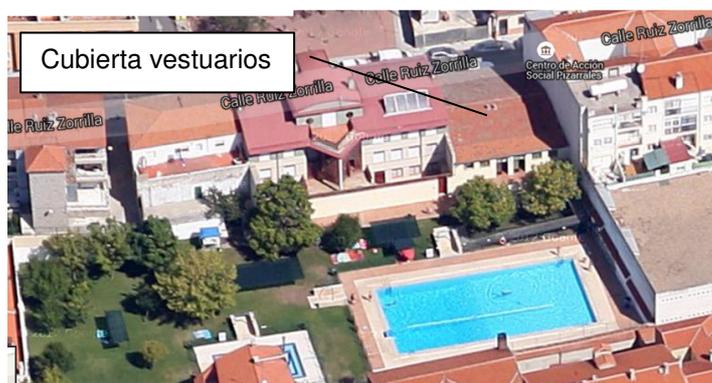
Fotografía 1

Retirada de la teja existente y colocación de tejas planas nuevas, en la cubierta inclinada de vestuarios, con colocación de limahoyas en encuentros con paramentos laterales, totalmente rematada. Sustitución de canalones de cubierta inclinada y bajantes. Fotografía 1.

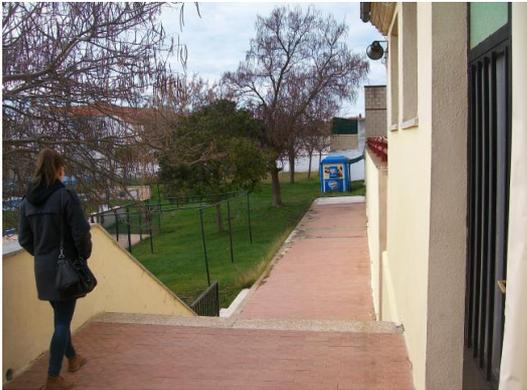
Fotografía 2

Impermeabilización de terraza y peldaños de acceso interior a las piscinas, con retirada de solado y peldaños actuales, formación de pendientes, impermeabilización con dos laminas de PVC, y colocación de nuevo solado y peldañado, garantizando la estanqueidad y ausencia de humedades en las salas de almacén y botiquín situadas bajo la misma. Fotografías 2 y 3.

Incluye la demolición de la acera situada paralela al muro de la piscina a continuación de la escalera de bajada desde los vestuarios a la piscina y su nueva ejecución con un pavimento de hormigón impreso. Fotografía 2.

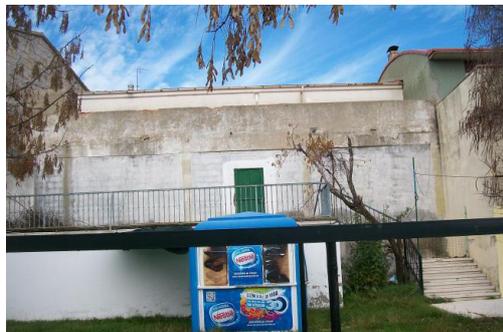
Fotografía 4

Impermeabilización de terraza de acceso a almacén de la piscina y de terraza sobre almacén, con picado de pavimento actual, desmontaje y posterior colocación de barandilla metálica existente, formación de pendientes y colocación de dos laminas de PVC, colocación de nuevo solado, todo ello totalmente terminado. Sustitución de los peldaños de acceso, retirando los existentes, formación del peldañado y revestimiento según se describe en desglosado. Fotografía 4.

Reparación de humedades en fachadas principal de acceso y fachada posterior hacia césped de piscina (vestuarios y cerramiento del CEAS anexo). Fotografías 4 y 6.

Incluye el picado del enfoscado en la fachada de salida de los vestuarios hacia la piscina, en toda la línea de fachada, entre las medianeras con edificios colindantes de propiedad privada, y el posterior enfoscado con mortero hidrófugo en dichas zonas, así como el acabado con pintura impermeable al agua y transpirable. Fotografía 4.

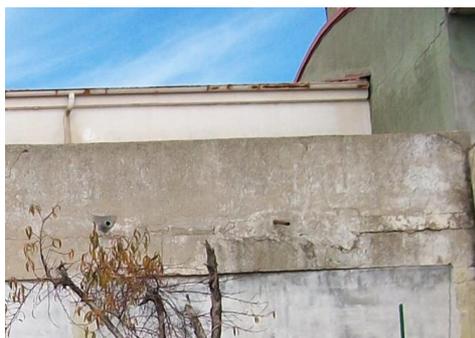
Fotografía 5

Reparación de peto de cubierta encima del cuarto de almacenaje, con picado del enfoscado, nueva disposición de enfoscado con malla de fibra y formación de nuevo enfoscado y albardilla cerámica en su parte superior, con pintura en los nuevos paramentos. Fotografía 5.

Incluye el desmontaje de la malla de simple torsión situada en la fachada sur de la parcela, el picado del mortero de cemento o fábrica de ladrillo en mal estado en la cabeza de muro y regularización de la misma para la posterior colocación de albardilla con goterón en ambos lados y colocación de la malla de simple torsión existente. El mismo tratamiento se realizará en el peto de terraza situado sobre el almacén. Fotografía 5.

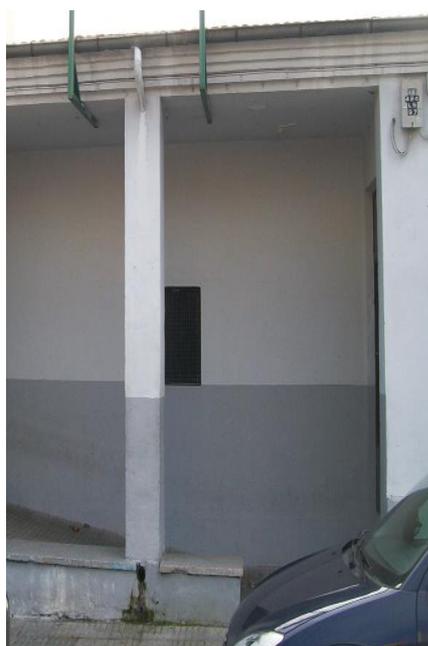
Fotografía 6

Cambio de solado en rampa de entrada con sustitución del solado actual, con solado de clase 3 según resbalicidad. Colocación de pasamanos a ambos lados de la rampa. Reparación de murete de entrada, con sustitución de piezas dañadas. Fotografía 6.

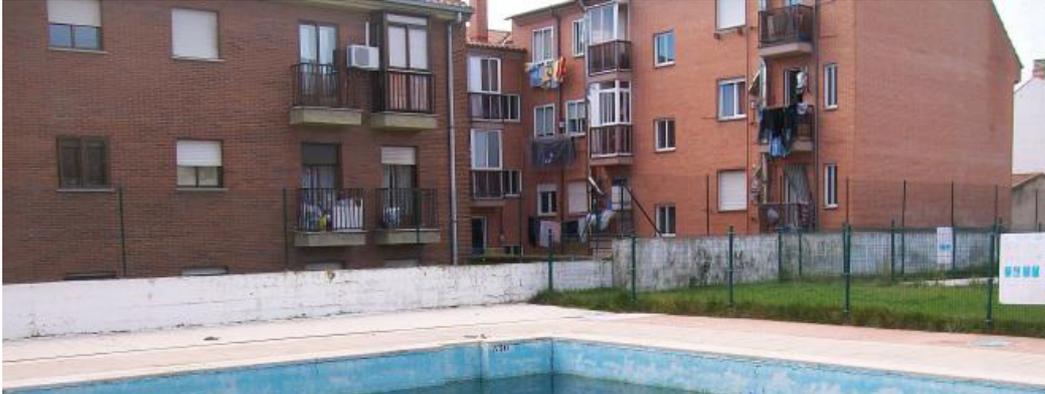
Fotografía 7

Incluye el picado del enfoscado en el perímetro de la parcela que rodea la zona de baño hasta una altura de 1,5m y el posterior enfoscado con mortero hidrófugo en dichas zonas.

Incluye el acabado con pintura impermeable al agua y transpirable en todos los petos reparados y con pintura al esmalte brillante en los postes metálicos de la malla de simple torsión.

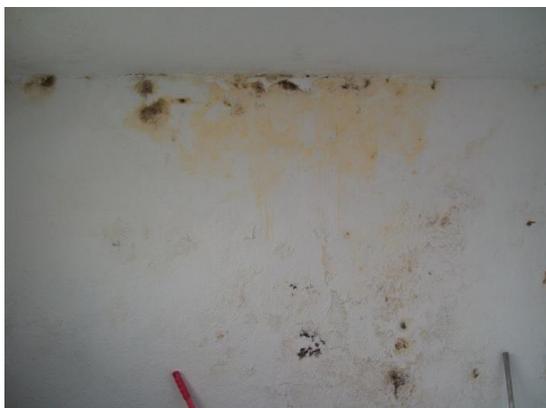
Fotografía 8

Se procederá a picar el enfoscado, alicatado y/o guarnecido y enlucido de yeso, deteriorado y dañado por humedades de la sala de maquinas, almacenes y botiquín una vez desmontado su interior. Se procederá a reparar los dinteles y tapar los huecos existentes. Se aplicará un nuevo revestimiento en paredes y techos y se colocará un nuevo solado. Fotografías 8 a 10.

Incluye la sustitución de pavimentos (soleras de hormigón o solado de baldosa) en las tres salas situadas bajo los vestuarios: almacén, botiquín y sala de máquinas. Fotografías 8 a 10.

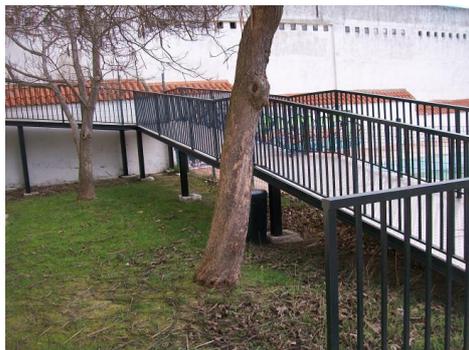
Fotografía 11

Incluye la fijación de chapas, postes, barandilla y malla hércules de la rampa de bajada a la zona de piscina, de forma que quede garantizada su estabilidad y correcto anclaje, sin holguras que permitan el movimiento de ninguno de los elementos que la componen, así como el pintado de la barandilla y la estructura metálica de apoyo. Fotografía 11.

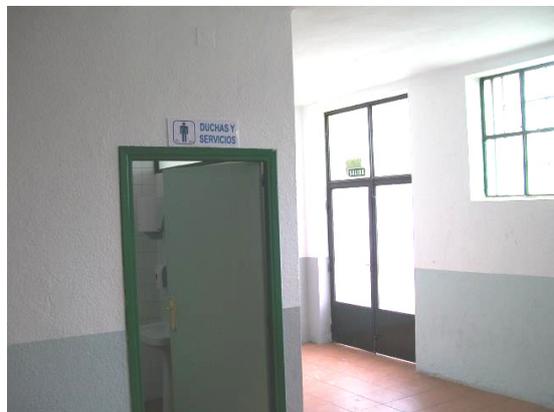
Fotografía 12

Incluye la sustitución de las puertas de los aseos masculino y femenino en el edificio de vestuarios, y en las duchas la sustitución de lo existente por cabinas fenólicas. Incluye la reparación de las puertas metálicas de acceso a los vestuarios y salida de los mismos hacia la zona de piscinas. Fotografía 12.
